# Kaksikaistaisten kiertoliittymien ajoseuranta

## Vaajakosken, Röyttän ja Suurarilan kiertoliittymät

Tiehallinnon selvityksiä 38/2002

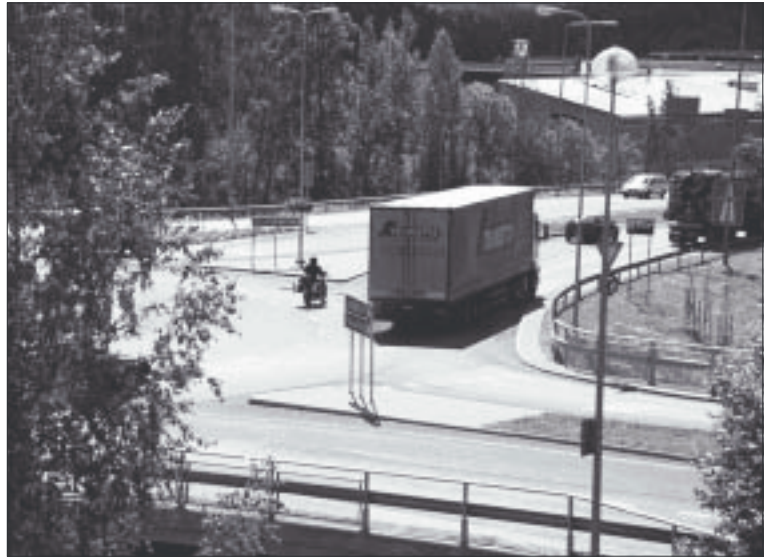
Kuva 12.  
Moottoritielle poistutaan molempia ajokaistoja käyttäen.

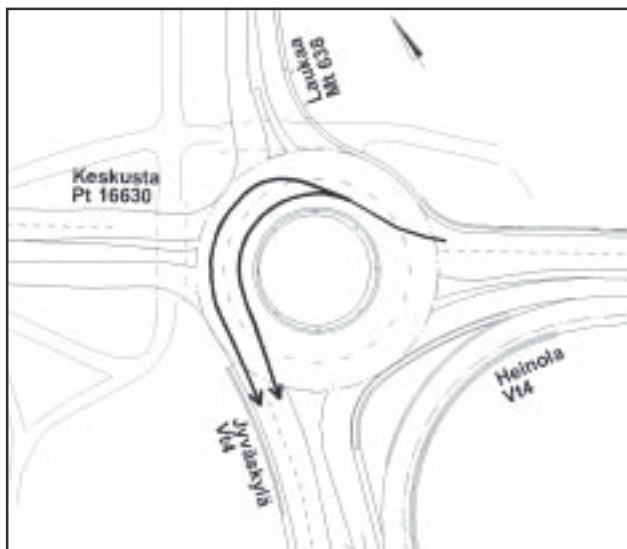
Kuva 11.  
Heinolan suunnasta oikeaa ajokaistaa saapuvista noin 4 % ajaa kiertoliittymässä suoraan sisäkaistalle tai oikeaseen sen kautta.

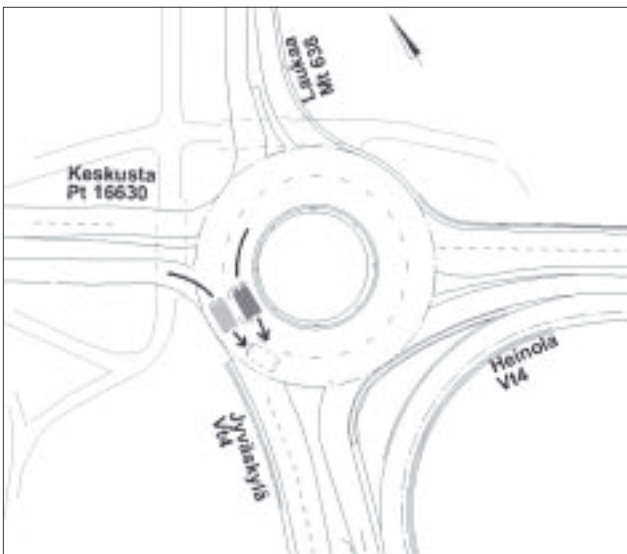
Yksi keskeinen tekijä edellä mainittujen ongelmatilanteen syntyisessä näyttäisi olevan ajo-ohjeen vastaisen poistumisen lisäksi väistämisvelvollisuuden noudattamatta jättäminen. Asiasta tarkemmin kohdassa *Väistämisvelvollisuuden noudattaminen*.

Kuva 13.  
Poistuminen sisäkaistalta saattaa aiheuttaa vaaratilanteen.

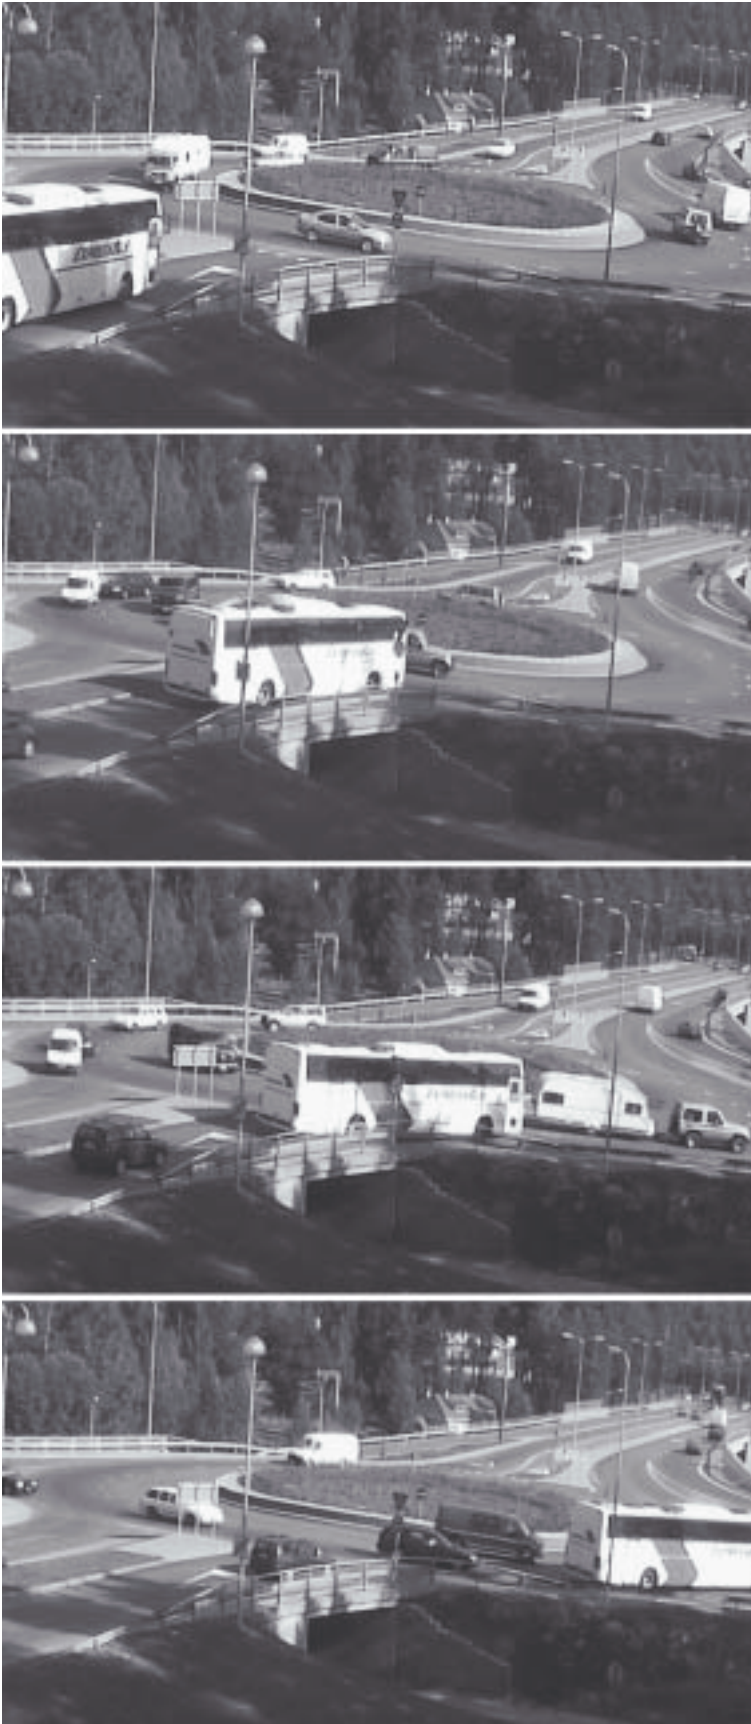
Vaajakoskella erityisesti keskustan suunnasta saapuvat työntyivät kärkevästi liittymän ulkokaistalle, vaikka kiertoliittymän sisä- tai ulkokaistalla kyseisellä kohdalla oli jo ajoneuvo. Iltapäivätunnin aikana 15 autoilijaa 328:sta (5 %) työntyi ulkokaistalle, vaikka kiertoliittymässä oli kyseisellä kohdalla ajoneuvo. Näistä 13 tapauksessa toinen ajoneuvo oli kiertoliittymän sisäkaistalla ja kahdessa tapauksessa ulkokaistalla. Kolaria näistä ei kuvaushetkellä aiheutunut, mutta "läheltä piti" -tilanteita, josta selvittiin tiukalla jarruttamisella ja pysähtymisellä, oli puolet tapauksista (kuva 15). Jarrutus

Kuva 15.  
Väistämisvelvollisuutta rikotaan yleisesti Vaajakoskella.

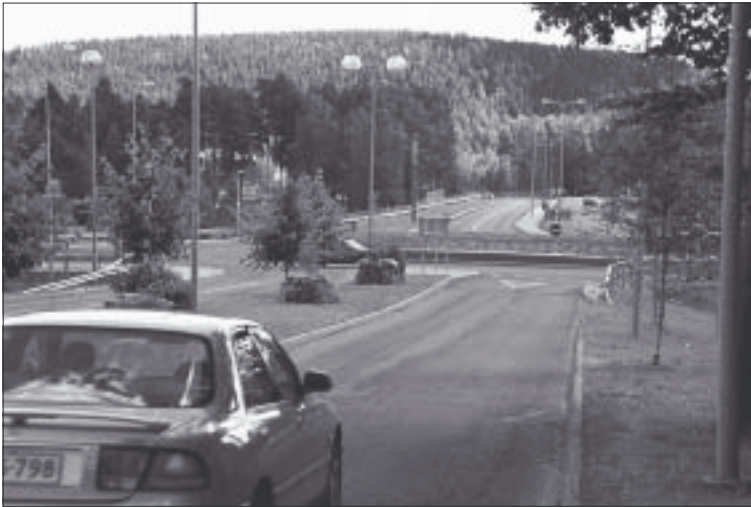
*Kuva 17.  
Keskustasta liittyminen tapahtuu alamäkeen, jolloin  
vauhtia saattaa olla liikaa.*

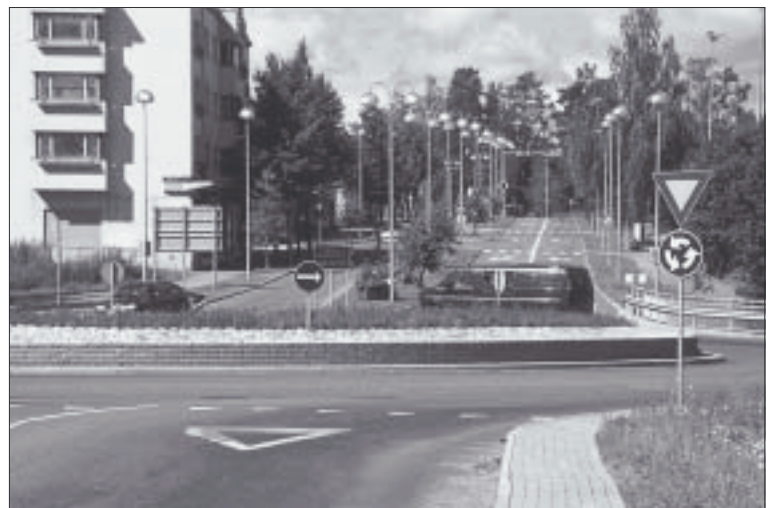
*Kuva 18.  
Vaajakoskentie tehokkaat valaisimet saattavat muo-  
dostaa kiertoliittymälle pimeässä kirkkaan taustan ja  
vaikeuttaa liittymän havaittavuutta.*

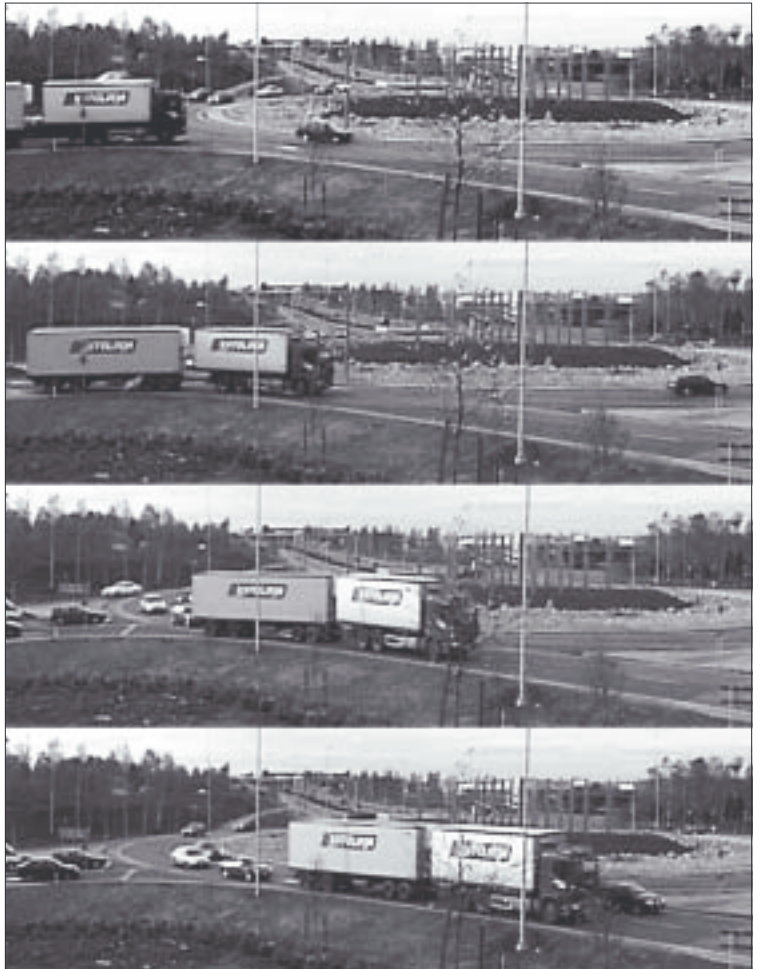
Kuva 33.  
Väistämisvelvollisuussäännöt eivät ole selvät Torniosakaan.

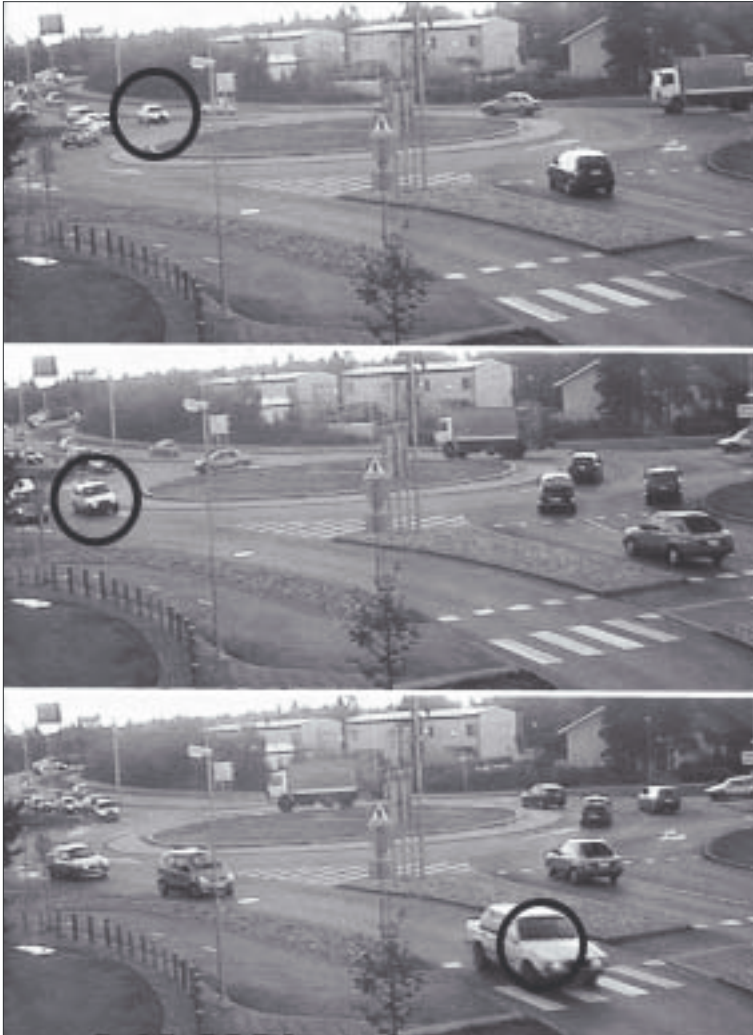
Kuva 44.  
Suutarilan suuntaan poistutaan vaarallisesti myös vasenta ajokaistaa.

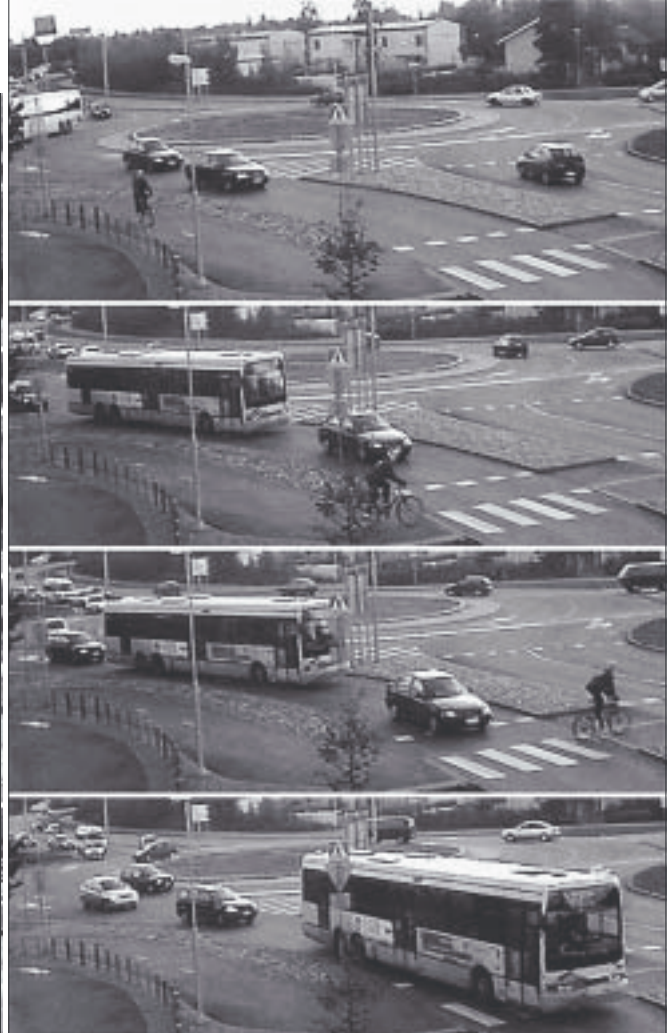
Kuva 49.

Toinen suojateistä aiheutuva ongelma on niiden keräämä autojono. Kevyen liikenteen kulkijaa odottaessa ehtii suojatien eteen pysähtyä useita ajoneuvoja. Autojonon häntä ylittää nopeasti kierto-liittymään etenkin jos yksi ajoneuvoista on linja- tai perävaunullinen kuorma-auto. Kiertoliittymässä
