S12 Pääteiden parantamisratkaisut

# Törmäyskokeet sivuojaan vuosina 2000 ja 2001

Tiehallinnon selvityksiä 8/2003

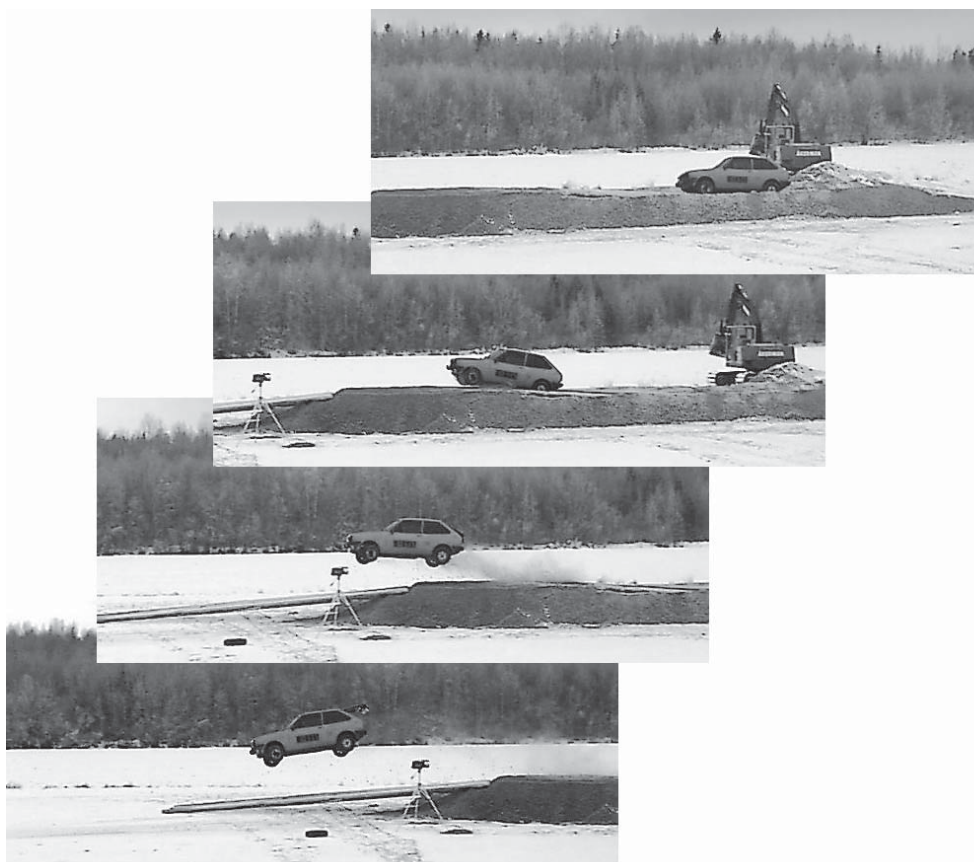
Figure 4. The fly of the vehicle was quite stabile in the first test.

Kuva 4. Kuvasarja ensimmäisestä kokeesta. Ajoneuvo pysyi pystyssä.

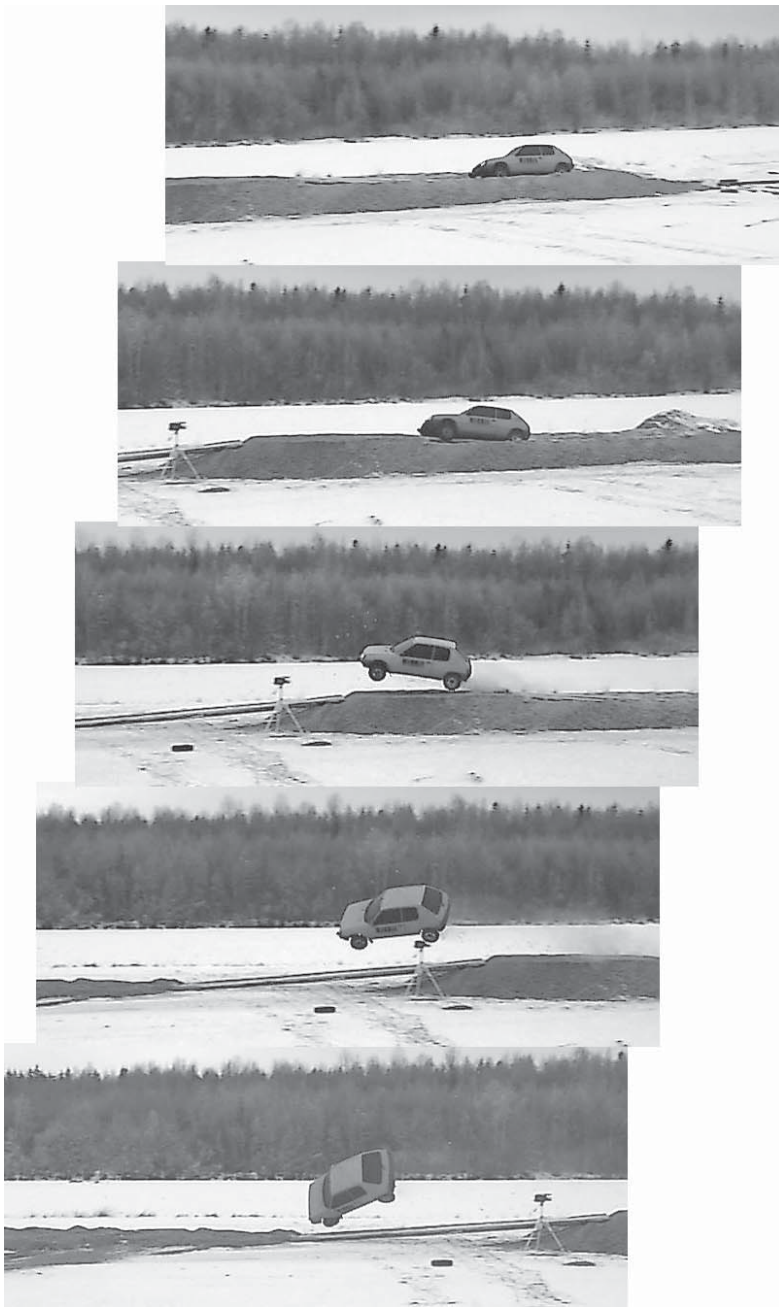
*Figure 6. On the third test the vehicle landed the left front corner ahead and rolled over several times.*

*Kuva 6. Kolmannessa kokeessa ajoneuvo laskeutui maahan vasen etukulma edellä ja pyöri useita kertoja ympäri.*

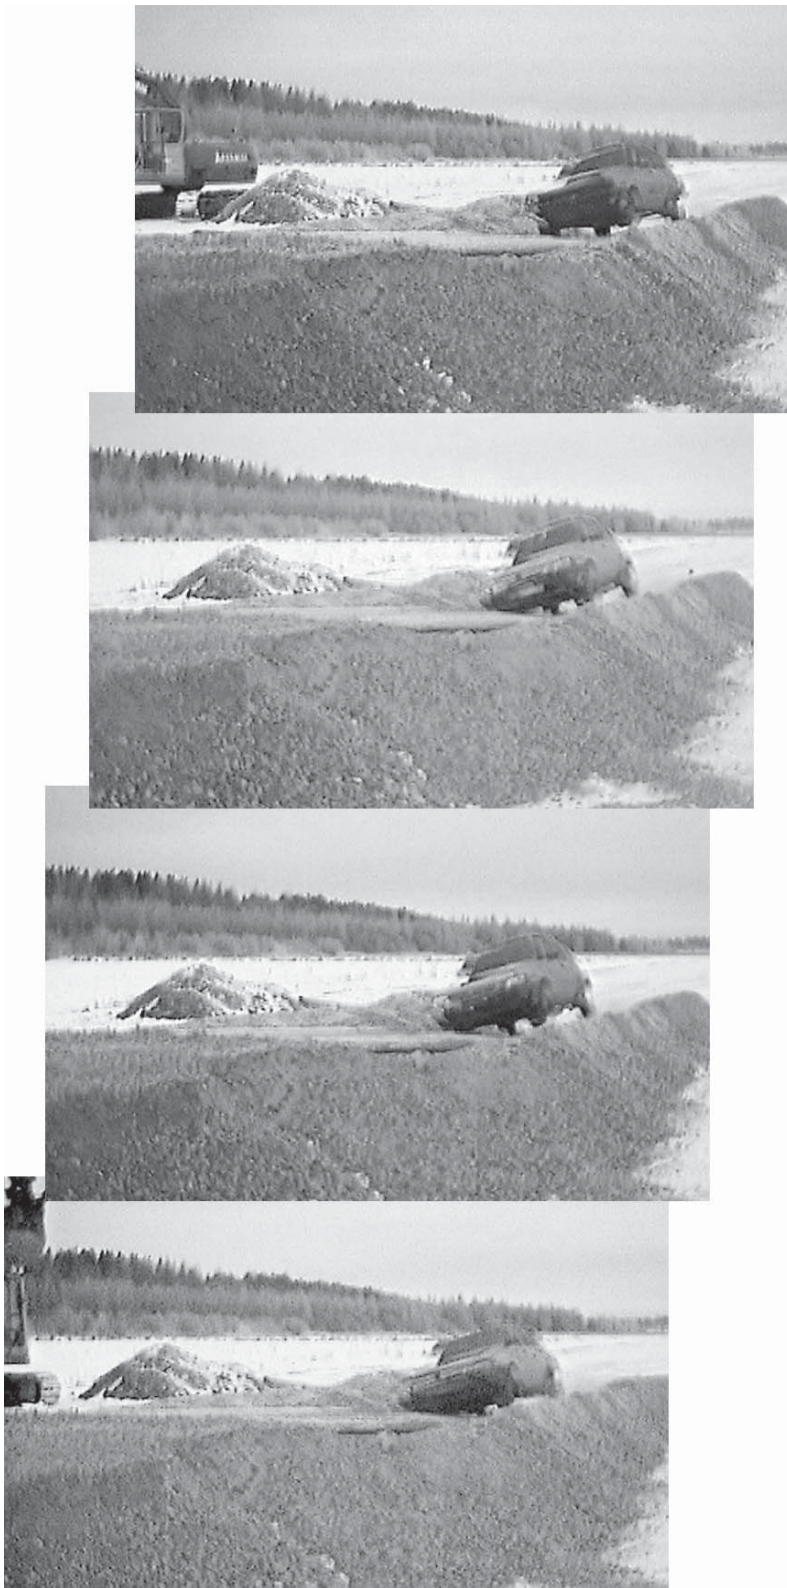
Figure 8. The vehicle entry to the wooden slope seems to be very similar.

Kuva 8. Vertailu neljän kokeen välillä. Ensimmäisessä kuvassa auto näyttäisi olevan hiukan korkeammalla kuin muissa kokeissa. Auton etupyörä oli osunut hiukan ohjauksenirrotuslaitteen rakenteisiin.

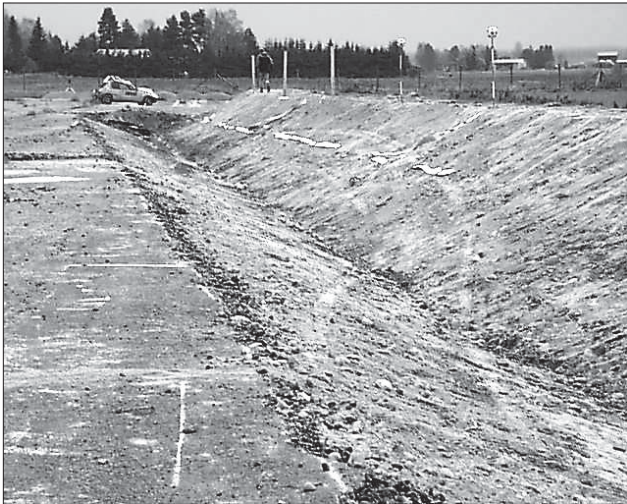
Ajoneuvo kulki tasaisesti. Ajoneuvo kaartoi ulkoluiskalta takaisin tielle. Oikea etupyörä iski sivutieliittymään ja ajoneuvo alkoi pyöriä katon kautta ympäri. Kiihtyvyyssmittauksissa on pieni piikki kohdassa, jossa auto osui ojan pohjalle. ASI-arvo oli noin 0,25.

Figure 14. The vehicle turned back to the "road" from backslope. The right side tyres crossed the cross slope and the vehicle rolled over.

Kuva 14. Ajoneuvo kaartoi ulkoluiskasta takaisin "tielle". Auto osui hiukan "sivutieliittymään" ja pyöri useita kertoja katon kautta ympäri.

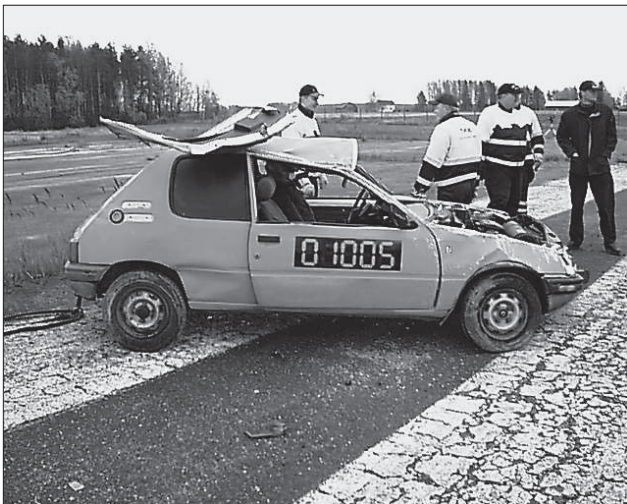
Figure 15. The occupant compartment collapsed while the vehicle rolled over.

Kuva 15. Matkustajatila painui kasaan auton pyöriessä

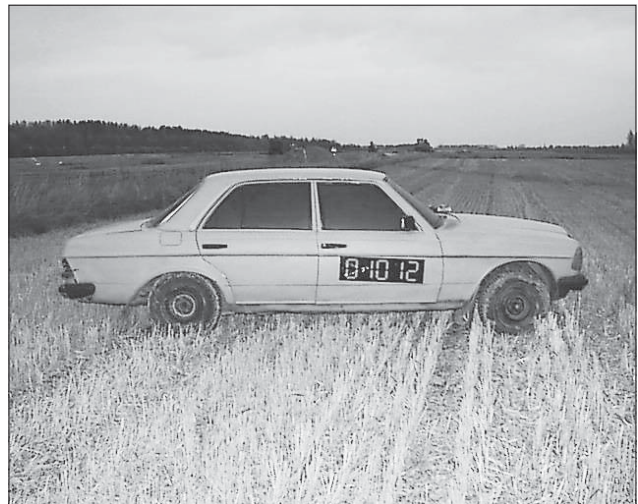
Figure 17. The vehicle did not suffer any damages.

Kuva 17. Ajoneuvo ei vahingoittunut kokeessa.

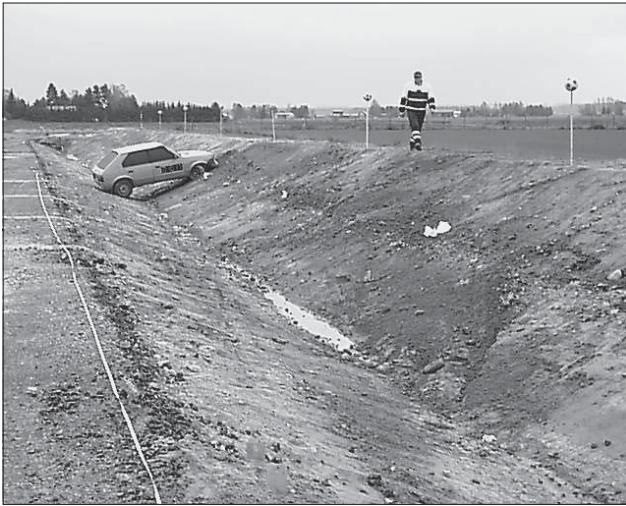
Törmäys ulkoluiskaan hiljensi ajoneuvon nopeutta paljon. Auto liukui ulkoluiskassa kylki edellä.

Figure 18. The vehicle leaved hit marks on the backslope.

Kuva 18. Kuvan etuosassa näkyy jäljet auton iskeytymisestä ulkoluiskaan

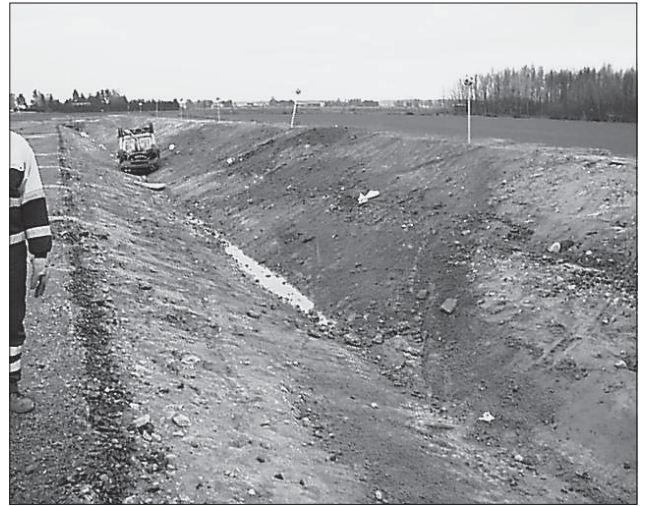
Figure 20. The tyre prints end soon after hitting the back slope.

Kuva 20. Renkaiden jäljet loppuvat pian ulkoluiskaan törmäyksen jälkeen.

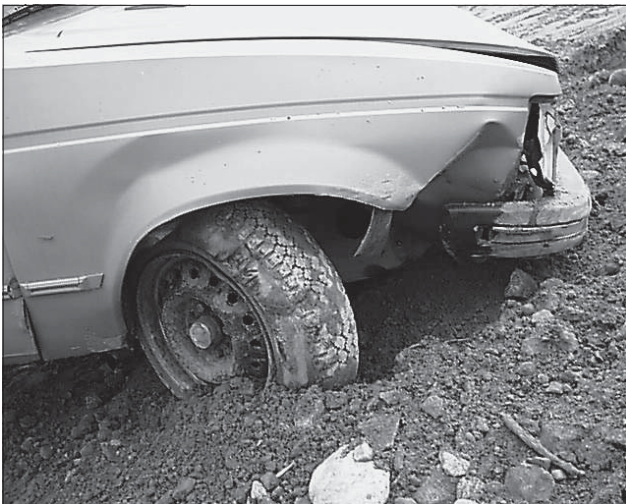
Ajoneuvon oikea etukulma törmäsi ulkoluiskaan ja auto sai kimmokkeen, mistä ajoneuvo pyöri katon kautta ympäri. Auton tuulilasi irtosi törmäyksessä ulkoluiskaan.

Figure 19. The right front side buckled.

Kuva 19. Etukulma painui hiukan sisään törmäyksessä.

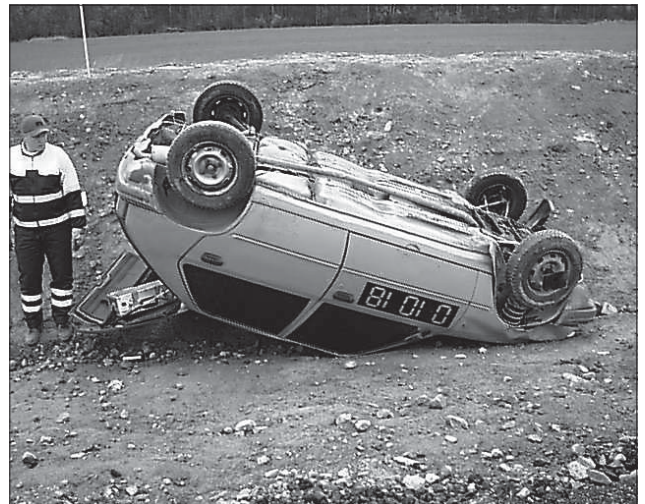
Figure 21. The vehicle remained upside down at the ditch bottom.

Kuva 21. Ajoneuvo päätyi katolleen ojan pohjalle

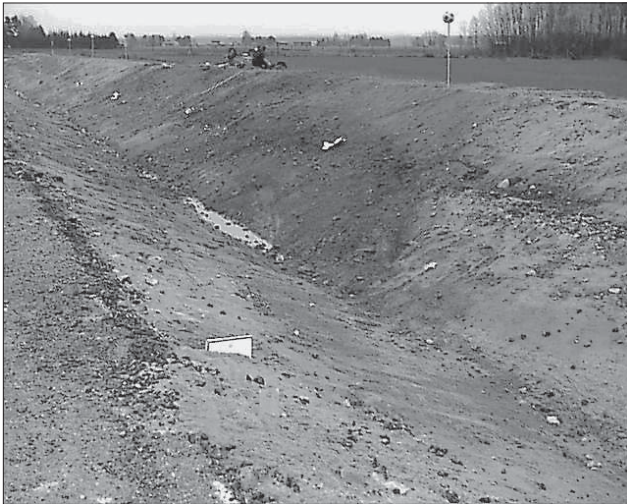
Ajoneuvon nopeus oli suurempi kuin edellisissä törmäyksissä ja auto lensi suistumisen jälkeen suoraan ulkoluiskaan. Ajoneuvo pyöri katon kautta ympäri ja kulki ojan taakse. Ajoneuvon koriin tuli muodonmuutoksia jo törmäyksessä ulkoluiskaan.

Figure 22. The vehicle rolled over the backslope.

Kuva 22. Auto kaatui ulkoluiskassa ja pyöri ojan taakse

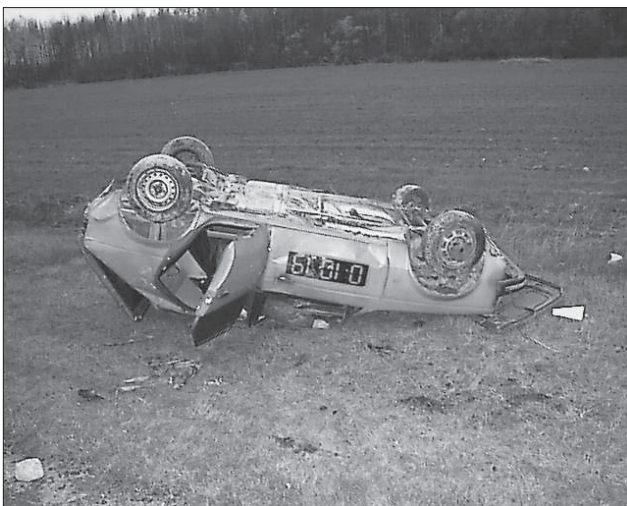
Figure 23. The occupant containment suffered bad damages.

Kuva 23. Matkustajatila vaurioitui pahoin.

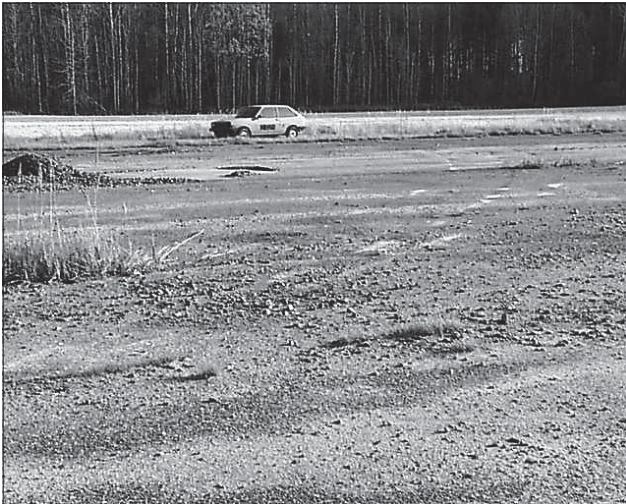
Ohjausliike oli hiukan liian suuri ja auto kävi vain ojan reunalla. Auton perä kiertyi hiukan vastapäivään.

Figure 25. The right tyres hardly crossed the edge of the ditch before the vehicle turned out from the ditch.

Kuva 25. Ajoneuvo kävi vain ojan reunalla ja jatkoi kaartamista kentällä.

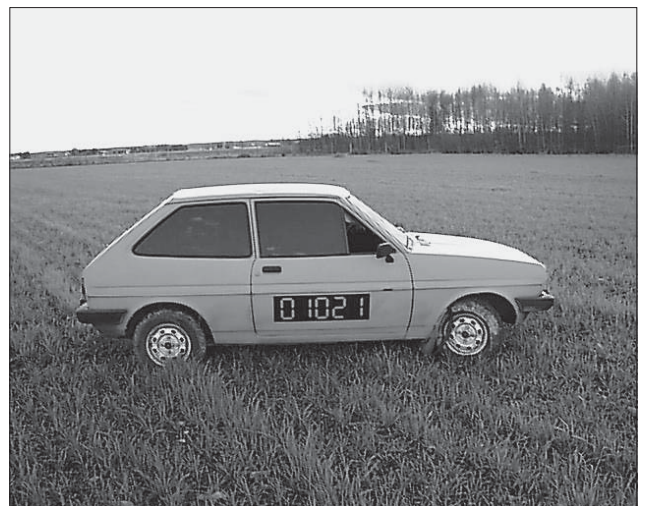
Figure 28. The front right suspension may be damaged after the vehicle has crossed the ditch.

Kuva 28. Ajoneuvon vauriot jäivät vähäisiksi. Oikea etupyörä on voinut vahingoittua myös ojan jälkeen.

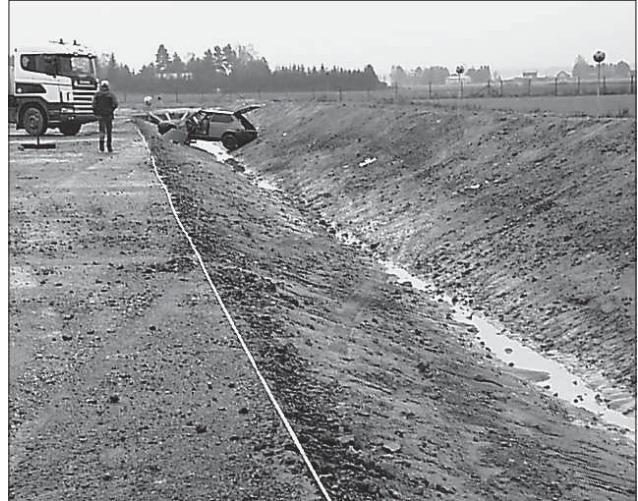
Ajoneuvo kulki tasaisesti siihen asti, kun sitä yritettiin ohjata takaisin tielle. Auto kääntyi liian jyrkästi ja kaatui katon kautta ympäri.

Figure 30. The vehicle rolled over after attempting to steer it out of the ditch.

Kuva 30. Ajoneuvon rata. Auto kaatui ja pyöri katon kautta ympäri, kun sitä yritettiin kauko-ohjata takaisin tielle.

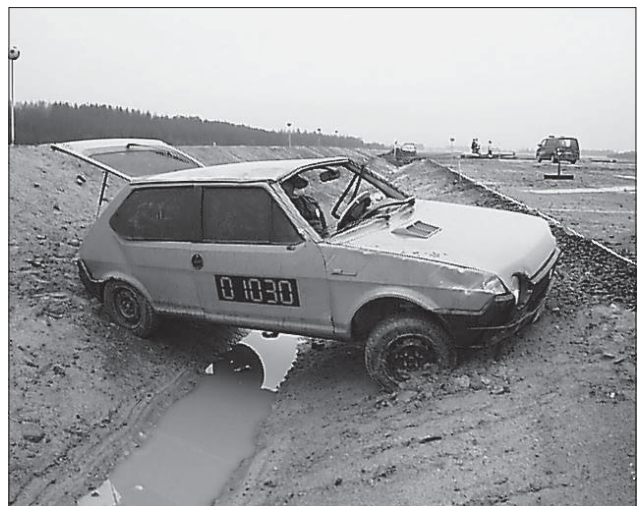
Figure 31. Despite the vehicle rolled over, the vehicle remained quite good condition.

Kuva 31. Pyörimisestä huolimatta ajoneuvon matkustajatila pysyi hyvässä kunnossa.

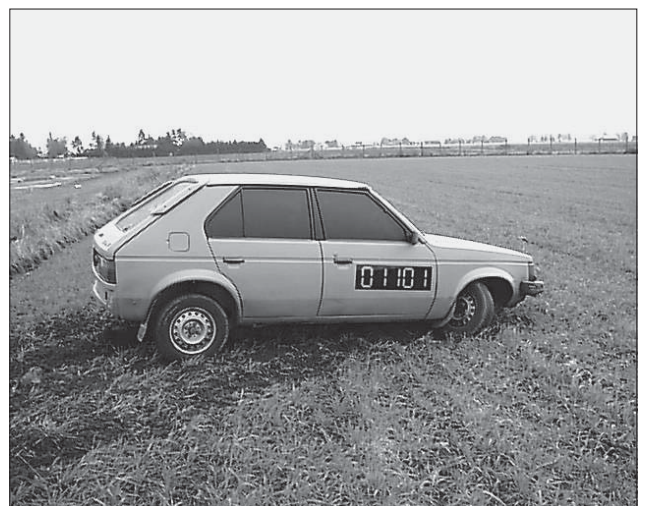
Figure 35. *The vehicle may be damaged by falling off the high backslope.*

Kuva 35. *Ajoneuvo saattoi vaurioitua myös auton pudotessa korkealta ulkoluiskalta.*

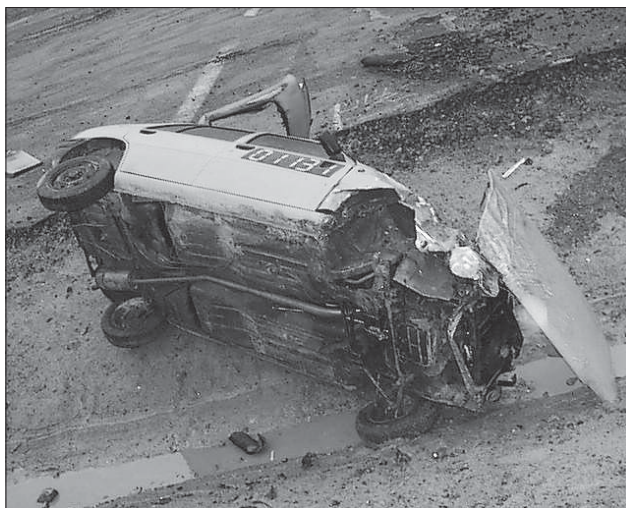
Ajoneuvo törmäsi betoniseinään ja kaatui katon kautta ympäri. Oikea etupyörä osui maahan hiukan ennen betoniseinää. Ylösponnahtaminen aiheutti ajoneuvon kaatumisen. Verrattuna aikaisempiin kokeisiin seinä kuitenkin käänsi ajoneuvon liikkeen ojan suuntaiseksi – auto ei enää kulkenut ojan yli.

Figure 39. The front of the vehicle suffered large damages.

Kuva 39. Ajoneuvon keula vaurioitui törmäyksessä pahoin.
