Selvitys Kemi-Tornio moottoritien epätasaisuuden syistä

Tiehallinnon selvityksiä 44/2002

TIEHALLINTO
Lapin tiepiiri
Rovaniemi 2002

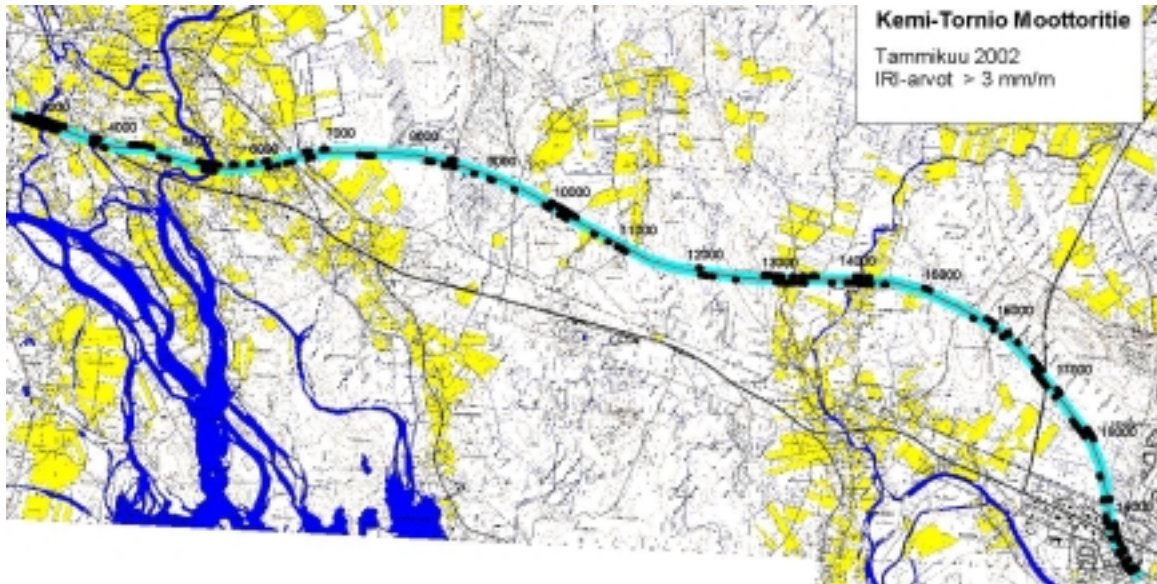
Kuvissa 10 ja 11 on vertailtu epätasaisien kohtien alueellista jakautumista tammikuussa 2002 (IRI >3) ja toukokuussa (IRI >2). Alueellisesti suurimmat epätasaisuudet tavattiin kaikilla kaistoilla tien molemmissa päissä. Muita tavallista korkeampia epätasaisia kohteita esiintyi molemmilla suunnilla Tornion päässä Raumonjoen kohdalla sekä muualla paaluvälillä 9900 – 10 200 m, paaluvälillä 12 900 – 13 200 m, 14 000 – 14 200 m ja 16 600 – 17 000 m. Kemi – Tornio suunnan epätasaisuus oli suurempaa kuin Tornio – Kemi suunnan ja molemmissa suunnissa oikean ajokaistan epätasaisuus oli selvästi suurempaa kuin vasemman ohituskaistan. Kesällä 2002 nämä kaistojen väliset erot olivat tosin lähes tasoittuneet.

Kuva 10. Korkeimpien IRI arvojen ($IRI > 3$) alueellinen esiintyminen tammikuussa 2002.

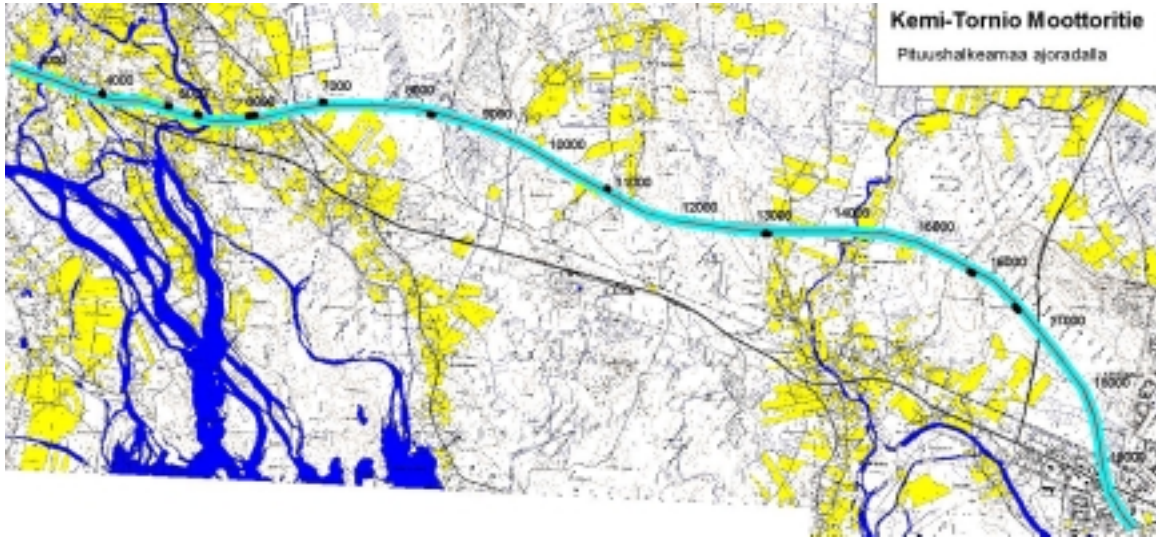
Kuvassa 17 on esitetty oikealla ajokaistalla havaittujen pituushalkeamien sijainti. Muutamissa kohteissa pituushalkeamat näkyivät myös kesällä 2002 (kuva 18). Tämän lisäksi useassa kohdassa oli syytä epäillä saumahalkeamia. Videon perusteella ja kesällä 2002 havaitut halkeamat olivat verrattain lyhyitä vaikkakin talvikaudella nämä halkeamat vaikuttivat esiintyneen pitemmällä matkalla. Ajokaistan pituushalkeamat esiintyivät oikealla kaistalla sisemmän ajouran molemmin puolin.

Kuva 17. Huhtikuussa 2002 ajokaistalta kartoitettujen pituushalkeamien sijainti. Kaikki ajokaistan halkeamat tavattiin oikealta ajokaistalta

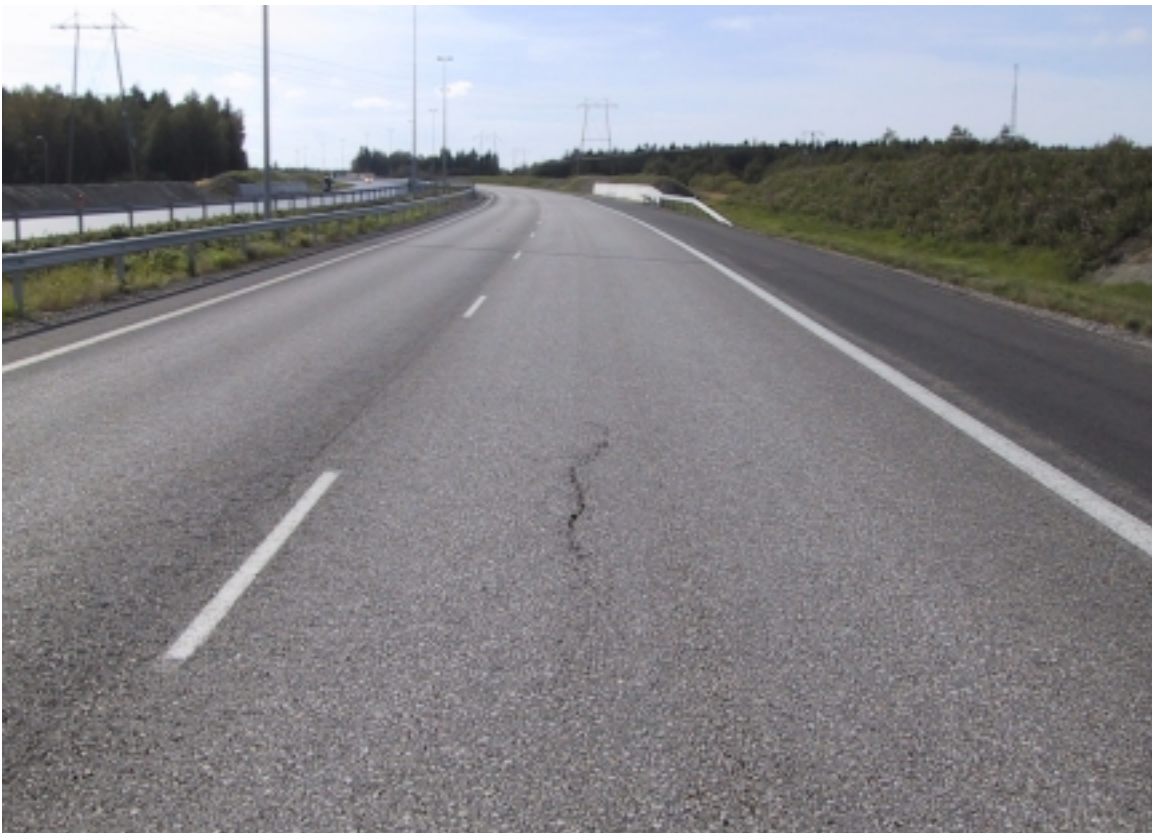
Kuva 18. Esimerkki pituushalkeamasta Tornio – Kemi suunnan paalulta n. 4000 m. Pituushalkeaman kohdalla havaittiin talvella myös kapeaa saumahalkeamaa.

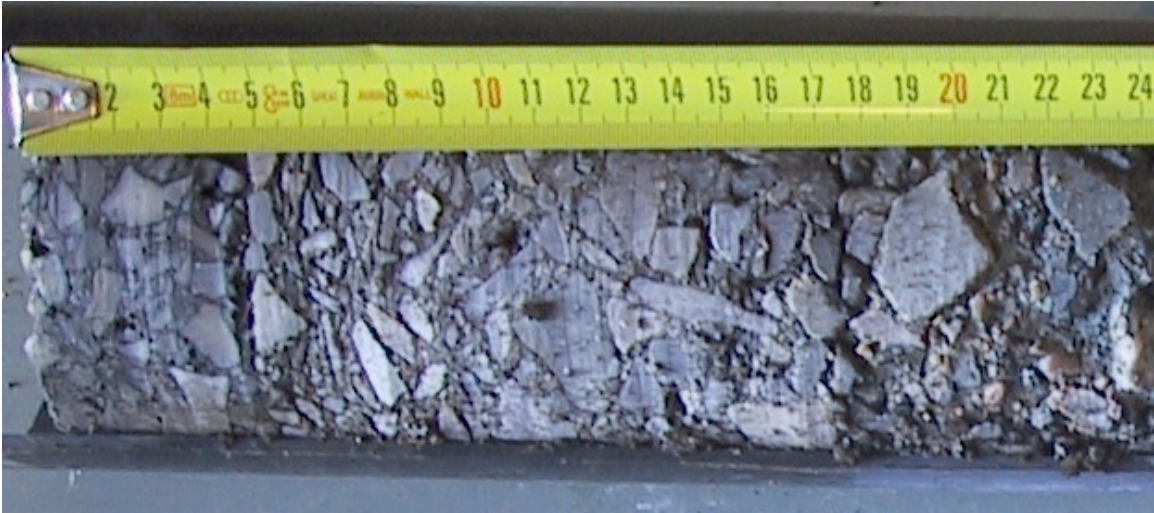
Maaliskuun poranäytteenotto osoitti, että joillakin kohteilla ABK:n alaosa ja BST:n yläosa olivat jo rikkoutuneet ja että segregatiojäästä esiintyi runsaasti tässä kerroksessa. Kuvat 22 ja 23 esittävää näytettä ja näyttereikää paalulta 19170 m suunnalta Kemi –Tornio, jossa tie oli tammikuussa todella epätasainen. Kuvan 22 poranäyte sisältää runsaasti jäätä välillä 45 – 95 mm (koko ABK+BST näytteen vesipitoisuus oli lähes 6 %) ja tämä kohta on lähes täysin rikkoutunut. Sama rikkoutuminen näkyy kuvassa 23 ja näytteenoton jälkeen materiaalia tästä kerroksesta varisi porareian pohjalle. Poranäytteissä esiintynyt jää näkyi joko kuten tässä poranäytteessä tai sitten joissakin näytteissä jää esiintyi ohuena kerroksena kiviainespartikkelin ja mastiksin välissä. Tasaisista kohteista otetut referenssinäytteet olivat sensijaan ehjiä eikä niissä ollut halkeamia.

Kuva 22. Poranäytteen yläosa paalulta 19170 suunnalta Kemi - Tornio. Kuvassa näkyy välillä 45 – 95 mm segregatiojään hajoittama ABK:n alaosa ja BST kerroksen yläosa.

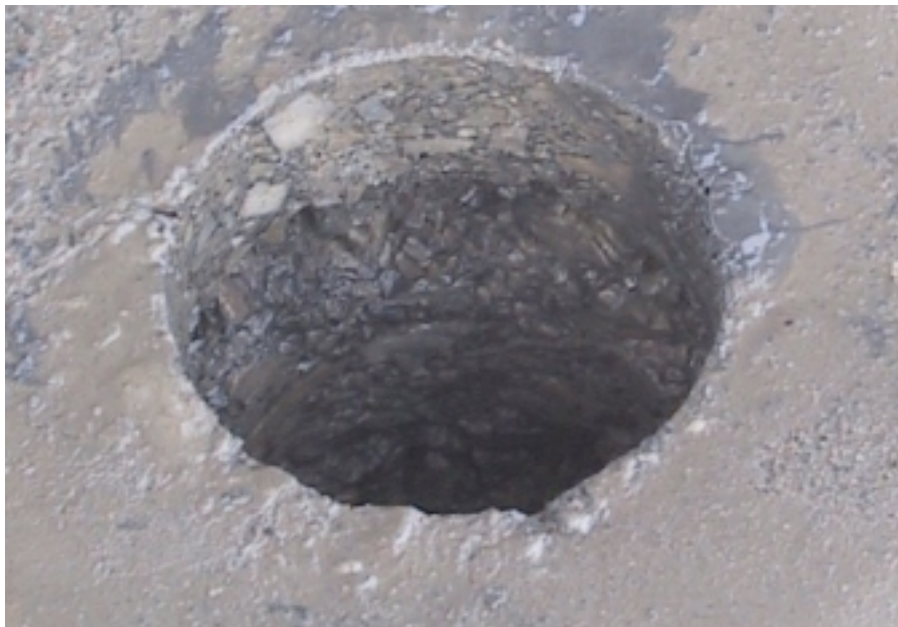
Kuva 23. Näytterikä paalulta 19170 suunnalta Kemi – Tornio. Vaurioitunut kerros varisi välittömästi näytteenottoreiän pohjalle.

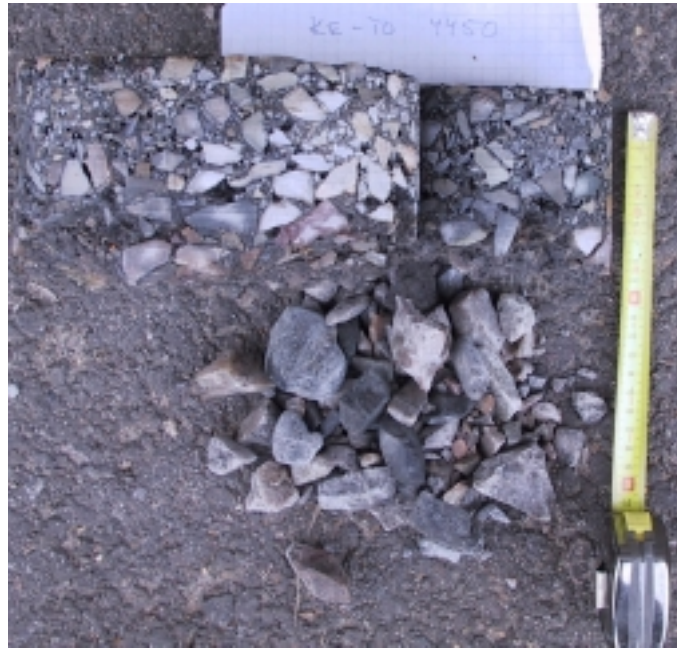
Heinäkuussa otettujen poranäytteiden tulokset on esitetty taulukossa 5. Kuvassa 24 on esitetty poranäytteet vaurioituneesta kohdasta paalulta 4400. Kuva 25 puolestaan esittää ehjää poranäytettä talvella vaurioituneen kohteen vierestä paalulta 19170. Kuva osoittaa, että vaurioituminen saattaa olla hyvinkin paikallista.

Kuva 24. Halkaisijaltaan 100 ja 200 mm:n poranäytteet paalulta 4450 m suunnasta Kemi – Tornio. ABK:n alapuolella oleva BST oli käytännössä murentunut. Huomattavaa on että porareistä kaivetut kivet olivat lähes puhtaita eikä bitumia tavattu edes pienempien kivien pinnalta. Sidotun kerroksen pp-laitetuloksista takaisinlaskettu moduularvo oli tällä kohdalla vain 1165 Mpa.

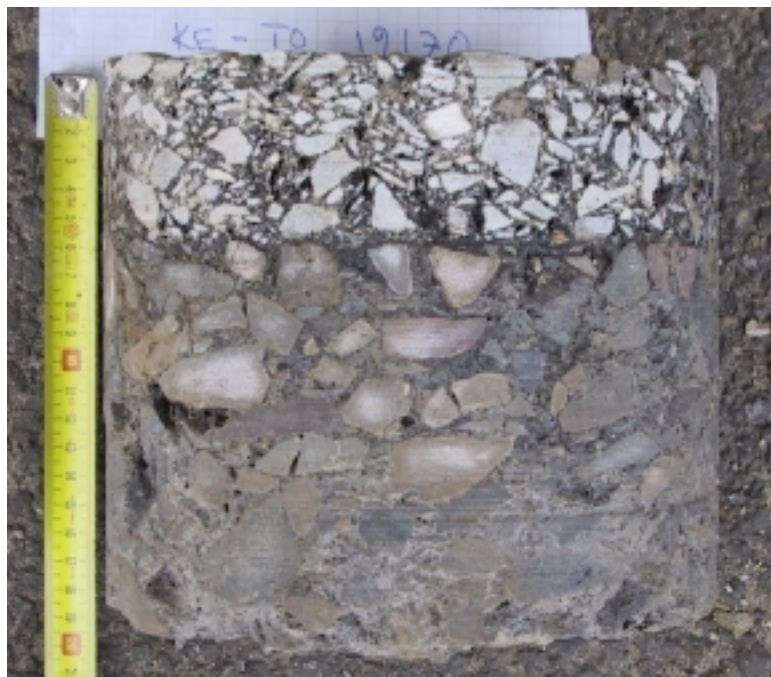
Kuva 25. Ehjä poranäyte paalulta 19170 suunnalta Kemi - Tornio. Näyte on otettu kuvan 23 ja 24 näytekohdan vierestä.

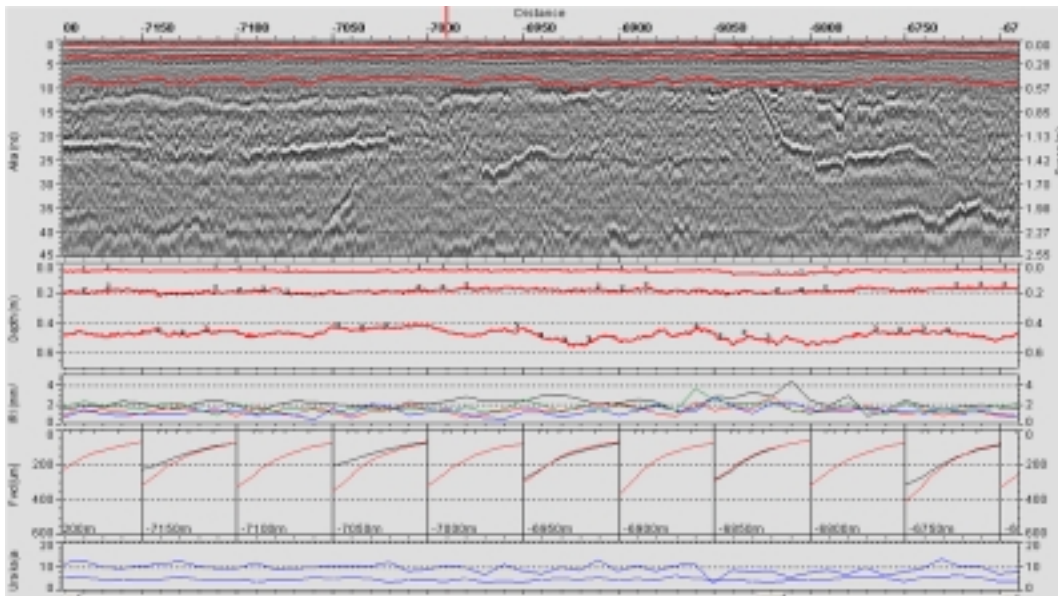
Kuvassa 26 on esitetty paaluväliltä 6700 – 7100 m Road Doctor profiililla maatutkatulokset, päällysrakenteen yläosan kerrospaksuudet, Road Master IRI arvot, taipumasuppilot 2001 (musta) ja 2002 (punainen) sekä PTM ura arvot (harjanne ja PMS ura). Kuvasta näkyy selvästi, että tällä jaksolla lähitaipumat ovat kasvaneet jopa yli 100 μm , mikä kertoo ylimpien kerrosten voimakkaasta heikkenemisestä. Toisaalta paalulla 6850 ja 6950 eroja ei voitu havaita, mikä kertoo puolestaan että heikkenemien ei ole ollut täysin jatkuvaa. Mielenkiintoinen havainto oli myös, että juuri näissä ”terveissä” kohdissa harjanneuran ja PMS uran arvoissa ei ollut isoja eroja, kuten tilanne on yleensä uusissa päällysteissä.

Kuva 26. Maatutkaprofiili suunnalta Kemi – Tornio paaluväliltä 6700 – 7100 (paksu hiekkarakenne 2260 mm). PP-laitemittausten taipumasuppilot vuodelta 2002 (punainen) ovat paikoin pintataipuman osalta huomattavasti suuremmat kuin vuoden 2001 syksyn pp-laitemittausten taipumasuppilot (musta).

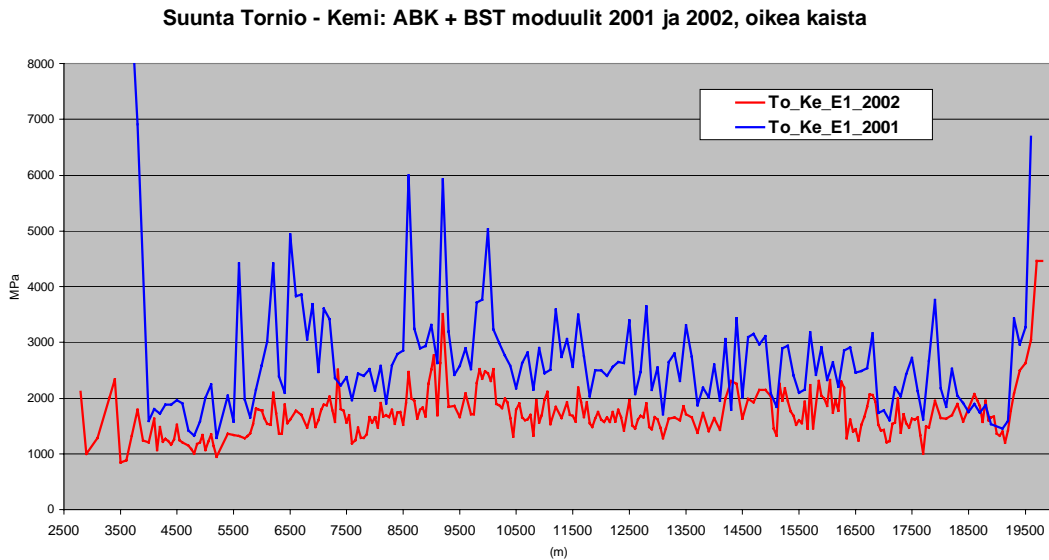
Kuvissa 27 ja 28 on esitetty molempien ajosuuntien sidottujen kerrosten takaisinlasketut moduuliarvot 2001 ja 2002. Moduuliarvoja ei ole lämpötilakorjattu, mutta molempien mittausten aikana päällysteen lämpötilat olivat noin 17 °C. Kuvista näkyy, että sidottujen kerrosten jäykkyys on pudonnut talven aikana merkittävästi. Moduulien keskiarvot Tornio – Kemi suunnalla olivat vuonna 2001: 3167 MPa ja vuonna 2002: 1717 MPa ja suunnassa Kemi – Tornio 2001: 2859 MPa ja vuonna 2002: 1928 MPa. Näin moduulit ovat pudonneet keskimäärin noin 1000 MPa.

Kuva 27. Sidottujen kerrosten moduuliarvot syksyllä 2001 ja kesäkuun lopussa 2002, suunta Tornio - Kemi. Moduuliarvoille ei ole laskettu lämpötilakorjausta.

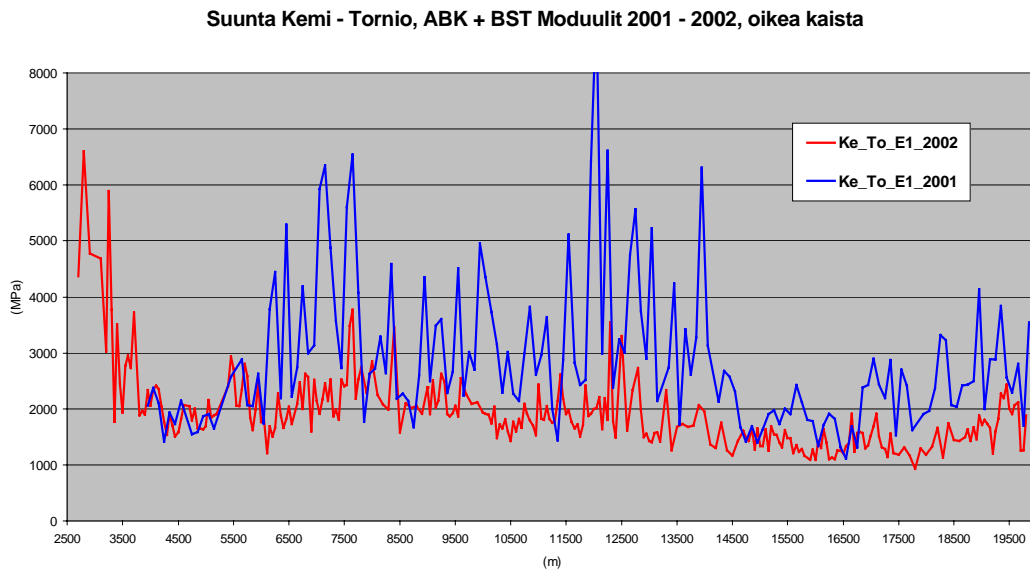
Kuva 28. Sidottujen kerrosten moduuliarvot syksyllä 2001 ja kesäkuun lopussa 2002, suunta Kemi-Tornio. Moduuliarvoille ei ole laskettu lämpötilakorjausta.

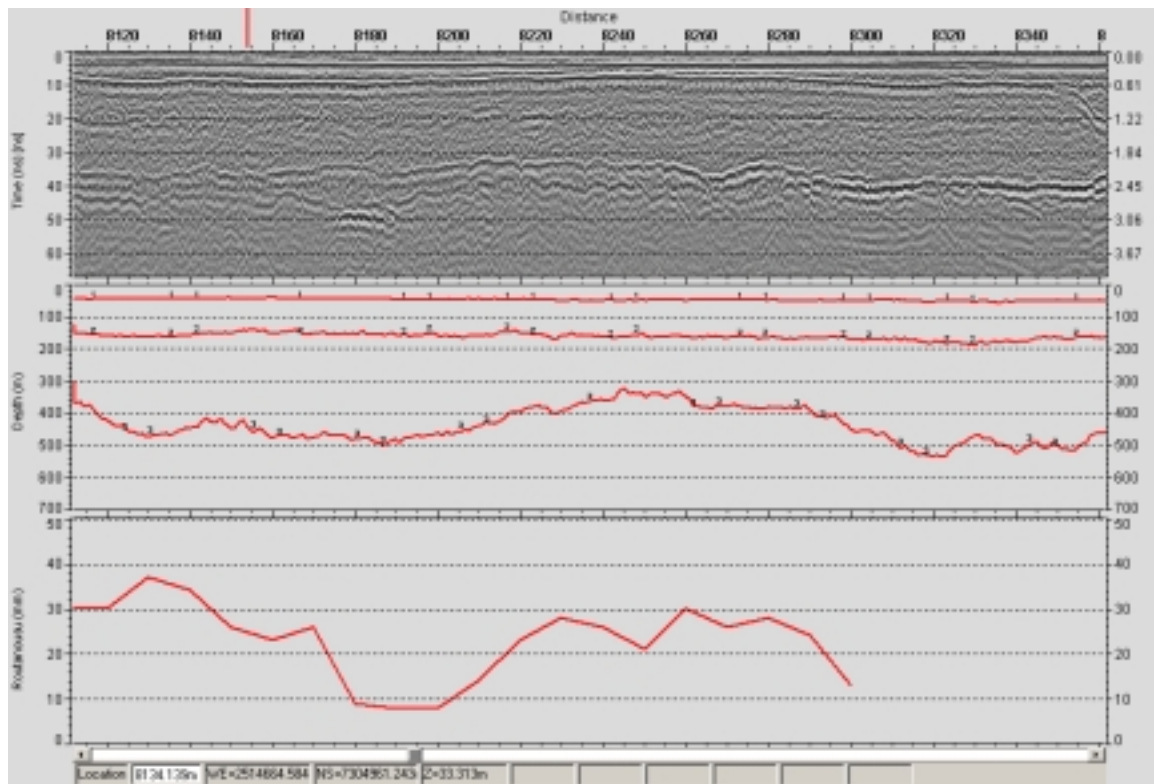
Kuva 32. Road Doctor profiili suunnalta Tornio – Kemi plv 8100 – 8850. Kuvassa on esitetty talvella mitattu maatutkaprofiili, jossa näkyy routaraja noin 2,4 m:n syvyydellä. Kuvan keskellä on päällysrakenteen yläosan tulkinta, jossa on esitetty ABK (ylin) BST (keskellä) ja jakavan kerroksen (alin) syvyydet. Routanousun määrä näyttäisi korreloivan tässä kohteessa negatiivisesti jakavan kerroksen paksuuden kanssa, mikä viittaa siihen että jakavan alapuolinen materiaali olisi lievästi routivaa.

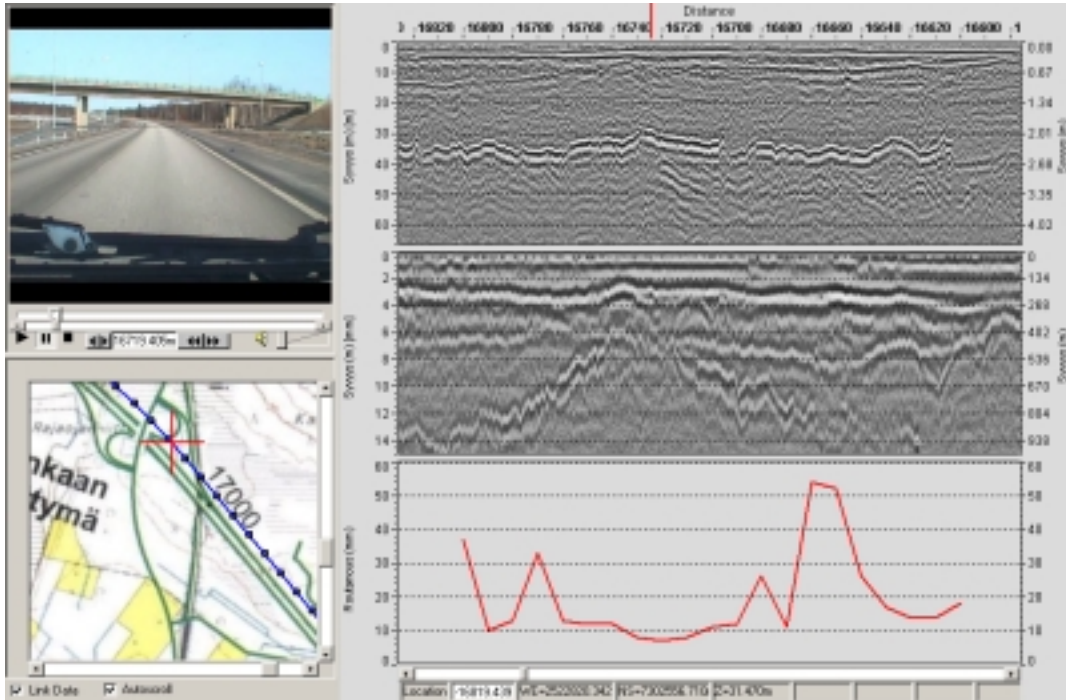
Kuva 33. Road Doctor profiili routanousutestikohteesta 16 600 – 16 800. Routanousun syynä on todennäköisesti jakavan kerroksen alla ”kummitteleva” vanha Rovaniemen tie ja sen aiheuttamat siirtymärakenteet. Nämä näkyvät parhaiten keskellä olevasta 1.0 GHz:n maatutkadatasta.

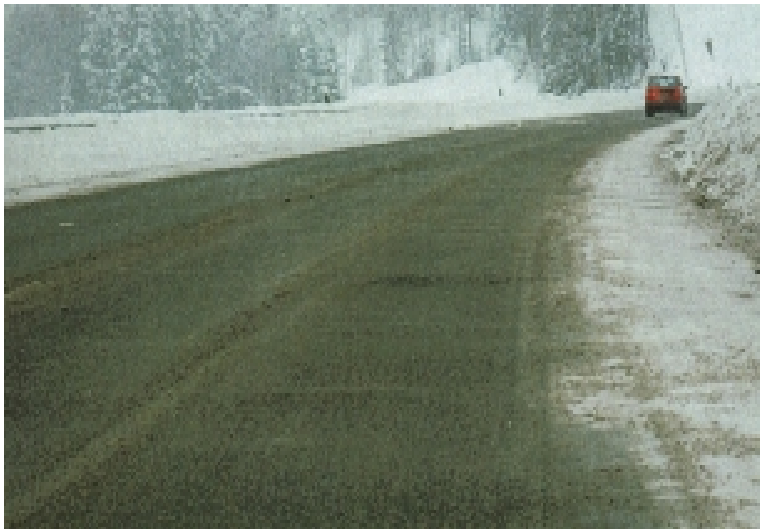
Kuva 34. Epätasaisia kohoumia talvella 1998 E4 vid Höga Kusten Bro tiellä Ruotsissa (kuva Höpeda 1999a).

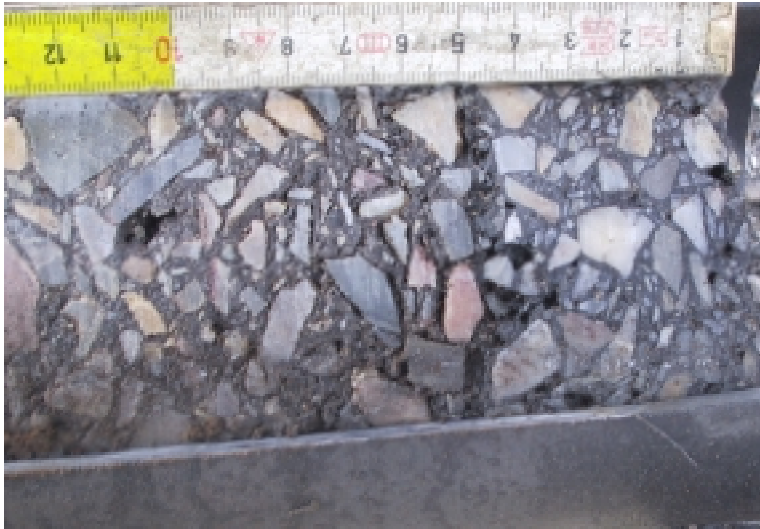
Kuva 35. Poranäyte paalulta 15 768. Välillä 45 – 80 mm voidaan nähdä sideaineen alkavaa irtoamista kivirakeista. Näytteen vesipitoisuus oli 4,1 %.

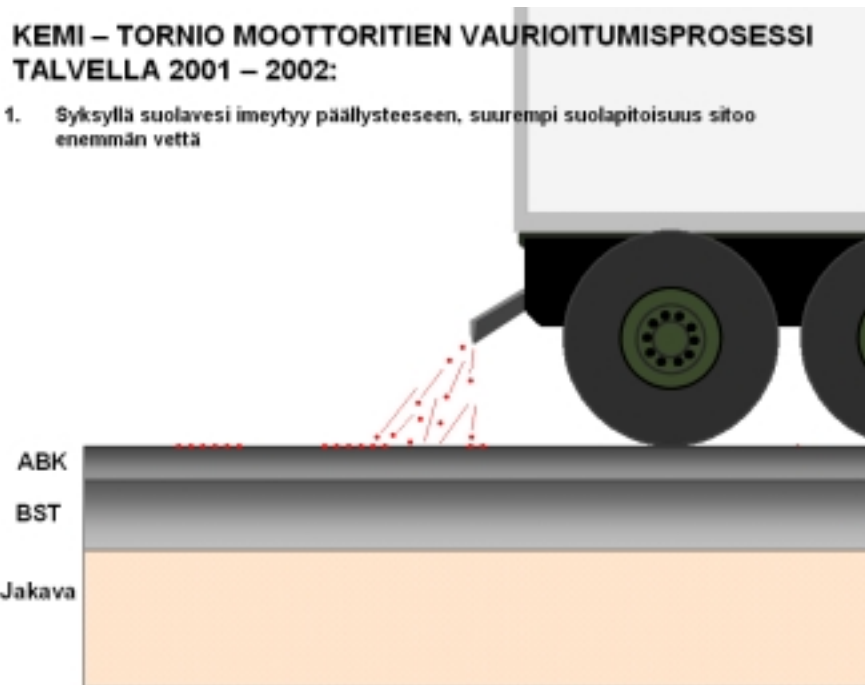
Kuva 36. Vaurioituminen lähtee liikkeelle kun syksyllä ensimmäisten pakkasöiden jälkeen suolattiin uutta päällystettä ensimmäisiä kertoja. Suola ei jakaudu päällysteeseen täysin tasaisesti ja osmoottisten voimien vuoksi suola imeytyy alla olevaan ABK ja BST kerrokseen, joiden suolapitoisuus myös on epätasainen. Eniten suolavettä imeytyy kohtiin, joissa ABK:n tyhjätila on suurin.

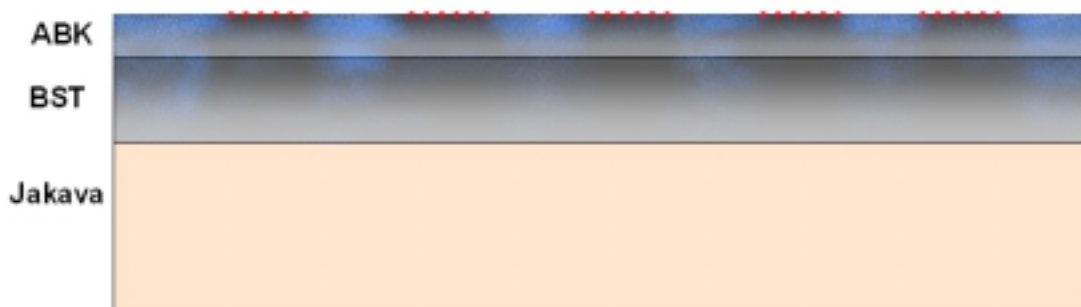
Kuva 37. Seuraavassa vaiheessa yhtenäisten pakkasten jatkuessa aluksi jäätyvät ne osat päällysteestä, joissa suolapitoisuus on pienin ja vesipitoisuus alhaisin. Tämä kriittinen jäätyminen näytteisi tapahtuneen noin 40 – 70 mm:n syvyydellä.

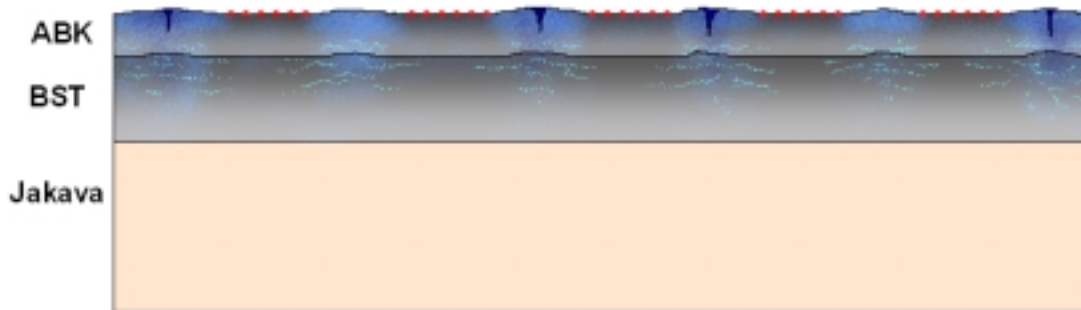
Kuva 40. Segregaatiojään aiheuttamien kohoumien pinnalle syntyy vetojännitystä, joka aiheuttaa mikro- ja makrohalkeamia. Näiden halkeamien kautta päällysteen sisälle pääsee lisää suolapitoista vettä.

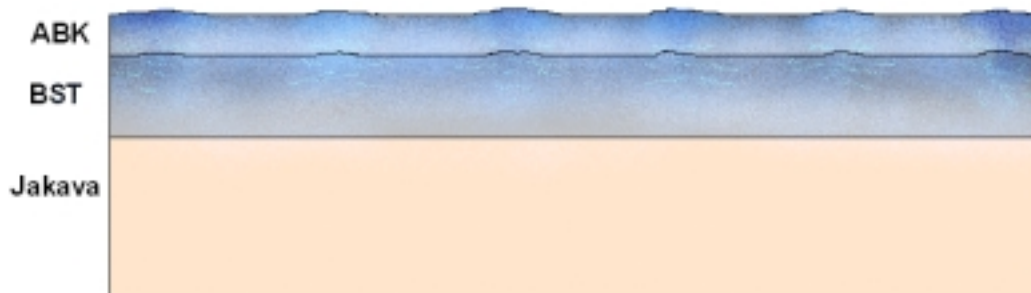
Kuva 41. Pakkasten jatkuessa ja lämpötilan edelleen aletessa myös aluksi jäätyvät osuudet jäätyvät ja alkavat nyt imeä vielä jäätymätöntä vettä ympäristöstään, joka aiheuttaa myös routanousua. Lisäksi osmoottisten voimien vuoksi suolapitoisuudet pyrkivät tasoittumaan, mikä puolestaan myös tasoittaa routanousueroa ja päällyste tulee tasaisemmaksi.
