Jyrkkäluiskaisen tien reunan vahvistaminen

HVS-Nordic -koerakenteet

Tiehallinnon selvityksiä 37/2003

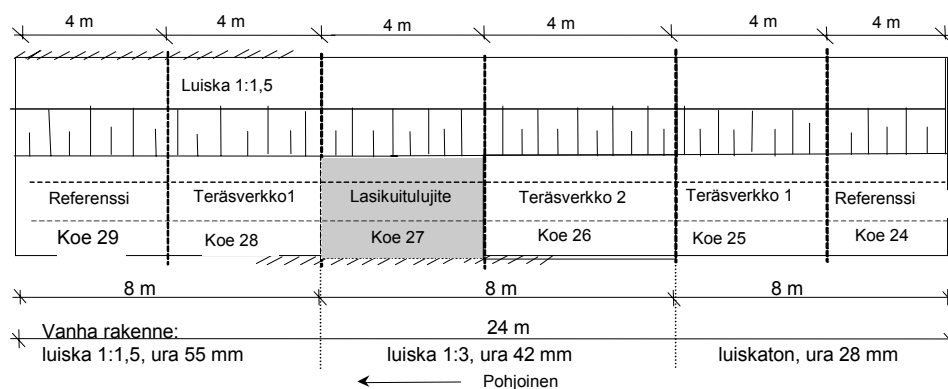
Kuva 2.1. Koerakenteet ja niiden tilanne ennen korjaustoimenpiteitä.

Kevytpäällystetutkimuksessa rakenteet oli mitoitettu vastaamaan alemman luokan tierakennetta. Rakenteet olivat edellisen kokeen jäljiltä selvästi erilaisessa tilassa keskenään. Kuvassa 2.1 on esitetty uusien rakenteiden sijainti sekä rakenteiden urasyvyudet ennen korjaustoimenpiteitä. Jyrkkäluiskaisimman rakenteen (28 - 29) uran keskikaistan puoleisessa reunassa oli lisäksi selvä usean millimetrin levyinen pituushalkeama. Muut rakenteet olivat urautumisen lisäksi vaurioituneet vain hieman, eli niissä oli muutamia lyhyitä ja kapeita halkeamia.

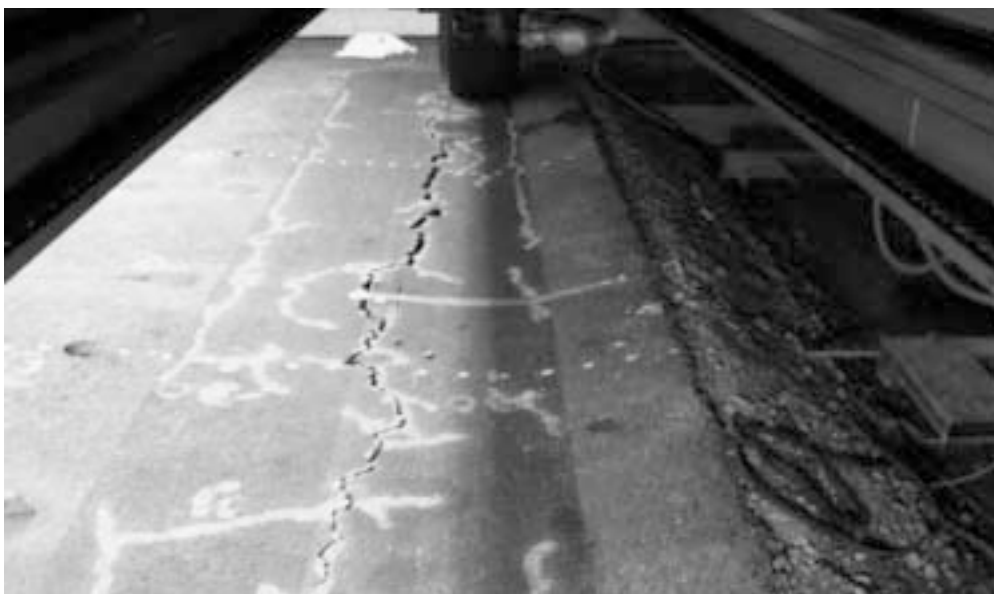
Koerakenteiden tyyppipoikkileikkaus on kuvassa 2.2. Edellisten kuormitusten aikana urautuneet rakenteet olivat seisseet kokeiden päättymisen jälkeen suojaamattomina talven 2001 - 2002 yli. Edellisen koevaiheen lopussa ylimpien rakenteiden kokoonpuristumisen mittaamiseen käytettyjen Emu-Coil anturien yläpinnat oli kaivettu esiin ja vaaittu. Lisäksi rakenteiden kantavuus kokeen jälkeen oli määritetty Loadman-mittauksin. Rakenteet olivat selvästi urautuneet ensimmäisen vaiheen tutkimuksissa ja niissä oli havaittavia halkeamia. Pääosin halkeamat olivat lyhyitä ja kapeita. Vain jyrkkäluiskaisen rakenteen (rak 28 -29) uran keskireunassa oli leveä koko uran mittainen pituushalkeama. Valokuva tilanteesta ennen korjaamista on esitetty kuvassa 2.3.

Kuva 2.3. Jyrkkäluiskainen koerakenne ennen korjaamista.

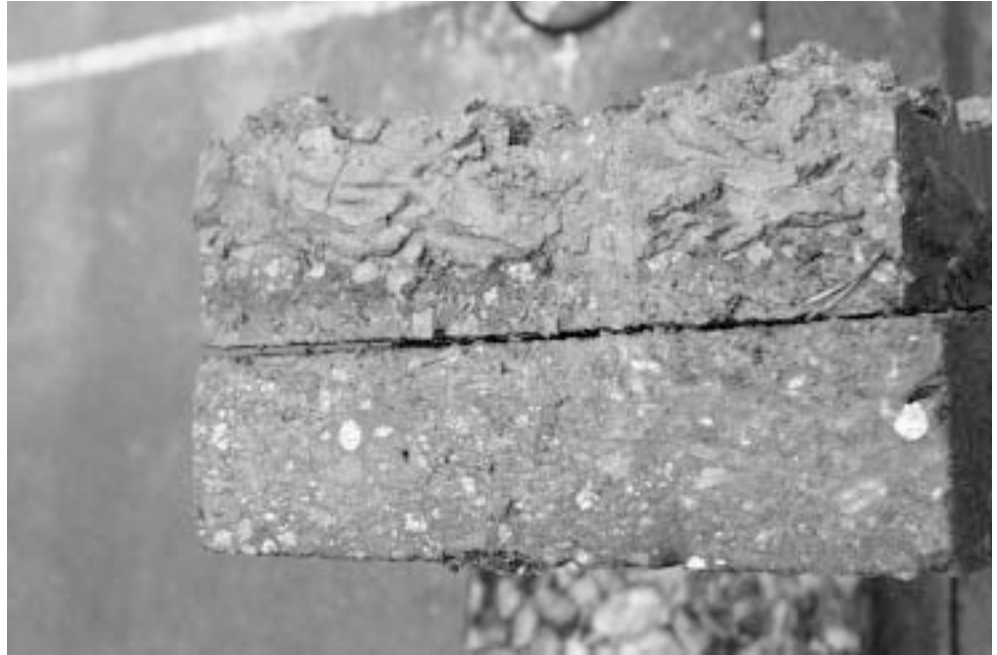
Rakenteiden purkamisen yhteydessä havaittiin, että vanhan ja uuden päällysteen tarttumisessa toisiinsa oli suuria eroja. Bitumiemulsiolla liimattu lasikuituverkko oli yhtenäisesti liimautunut päällysteeseen. Sitä vastoin rakenneparin 24 - 25 kohdalla uusi päällyste ja siihen uponnut teräsverkko oli kokonaan irronnut vanhasta päällysteestä. Myös vastaavassa referenssirakenteessa päällysteet olivat irronneet toisistaan.

Kokeen päätyttyä rakenne suojattiin kevyesti 50 mm:n routasuojalevyillä ja keväällä rakenteen sulattua rakennekerrokset paljastettiin. Paljastetulta pinnalta tehtiin pudotuspainolaitemittaukset, joiden tulokset on esitetty kappaleessa 5.9. Rakenteet kaivettiin auki ja pinnat vaaittiin. Samassa yhteydessä otettiin näytteitä sekä sidotuista että sitomattomista kerroksista. Sitomattomien kerrosten näytteistä (savi ja sora) tehtiin lujuusominaisuuksien määritykset jälkilaskentoja varten. Lisäksi päällystekerroksista ja lujitteista otettiin näytteitä sahaamalla taivutuskokeita sekä jäykkyysominaisuuksien määrittämistä varten. Päällysteen näytteenoton yhteydessä havaittiin, että erityisesti rakenteen 25 kohdalla päällystekerrokset olivat irronneet toisistaan (kuva 4.4).

Kuva 4.4. Rakenteesta 25 sahattu päällystenäyte. Päällystekerrokset ovat irronneet toisistaan.

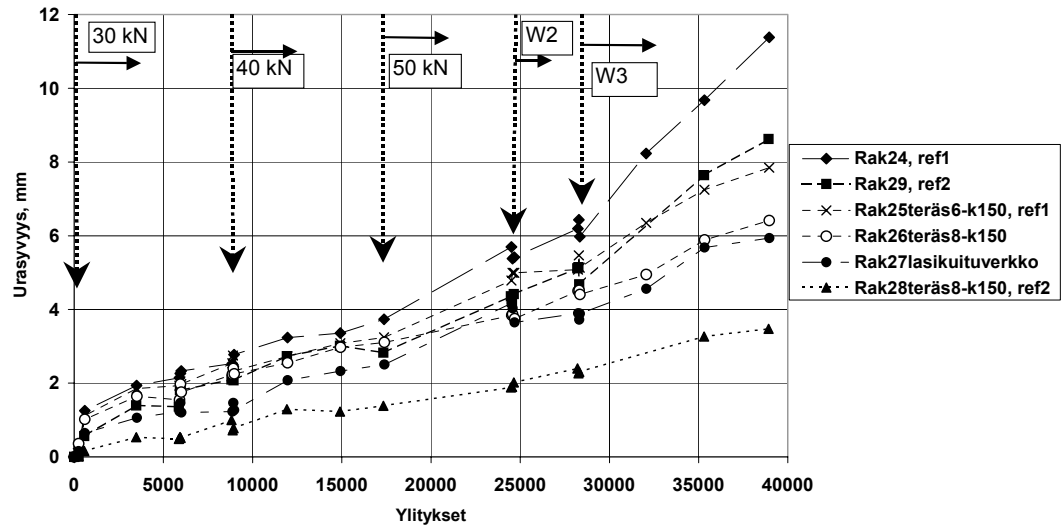
Rakenteiden pinnan urautumista seurattiin jokaisen rakenteen keskellä sijainneesta profilometriliinjasta (kuva 5.10). Rakenteet numero 24 ja 29 olivat lujittamattomia referenssirakenteita. Rakenteissa 25 ja 28 oli teräsverkko 1 (Φ 6 mm poikkilanka), rakenteessa 26 oli teräsverkko 2 (Φ 8 mm poikkilanka) ja rakenteessa 27 oli lasikuitulujite.

Kuva 5.10. Rakenteiden pinnan urautuminen.

Kun verrataan keskenään lujittamattomia referenssirakenteita ja lujitettuja rakenteita, voidaan päätellä, että lujitetun rakenteen urautumisnopeus on hitaampaa kuin lujittamattoman rakenteen. Tämän vertailun mukaan lujitettujen rakenteiden urautuminen pienenee 40...150 %. Tämä vastaa noin 40...190 % käyttöiän pidentymistä. Eriyksen tehokkaasti lujitteet toimivat jyrkkäluiskaisessa rakenteessa 28 - 29, joka oli alunperin heikoimmassa kunnossa. Vastaavien rakenteiden erilaiseen käyttäytymiseen vaikuttanee myös päällystekerrosten keskinäisen tartunnan onnistuminen (kts. kpl 5.9). Eri lujitemateriaalien välillä ei havaittu eroja urautumisnopeuksissa.
