S12 Pääteiden parantamisratkaisut

# Törmäyskokeet sivuojaan vuosina 2000 ja 2001

Tiehallinnon selvityksiä 8/2003

Törmäyskokeet teki Teknillisen korkeakoulun tielaboratorio. Raportin on laatinut Kari Laakso (TKK) ja Kari Lehtonen (Tiehallinto).

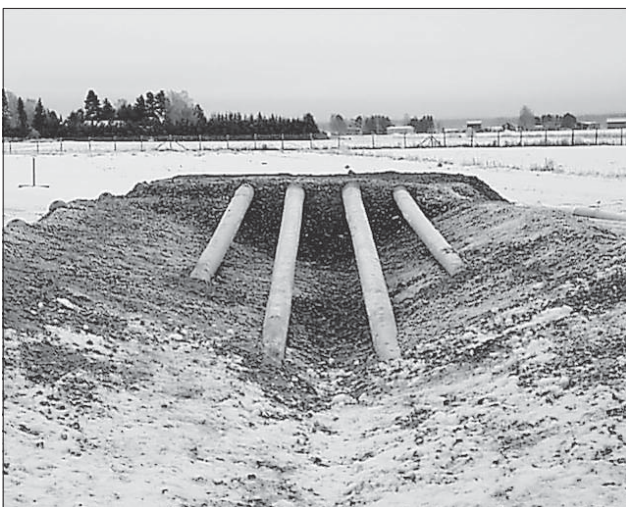
Kuva 2. Puupylväistä koottu törmäysvaimennin yksityistieliittymiin.

Törmäystä yksityistieliittymään on vaikea estää kaiteella. Liittymien muotoilu loivemmiksi on kallista. Siksi päätettiin tutkia neljästä puisesta puhelinpylvästä tehtyä luiskaa. Rakenne on esitetty kuvassa 2. Rakenteen korkeus oli 1,0 m. Ojan etuluiska rakennettiin kaltevuuteen 1:3 ja takaluiska kaltevuuteen 1:2. Sivutieliittymää vasten pantiin nojaamaan neljä painekyllästettyä pylvästä ojan suuntaisesti. Keskimmaiset pylväät olivat pituudeltaan 10,0 m. pitkiä ja reunimmaisat 7,0 m. Puut tarvitaan liittymän molemmille puolille. Ennen liittymää auto kulki lyhyen matkan ojaa pitkin. Liittymän takainen alue oli tasainen.

Figure 2. Crash attenuator for cross slope made by wooden columns.

Johtopäätöksenä todettiin, että puut estävät tehokkaasti rajun törmäyksen liittymän luiskaan ja rummun päähän. Auton ilmalennon jälkeinen laskeutuminen ja siihen liittyvä pyörähdys nokan kautta katolle tai kyljelleen on kuitenkin liian raju. Puut eivät poista kaikkia onnettomuuksien seurauksia ja voivat joissain tapauksissa jopa lisätä niitä. Siksi laitetta ei pitäisi ottaa käyttöön.

Tarvitaan laite, joka samalla hidastaa auton nopeutta.

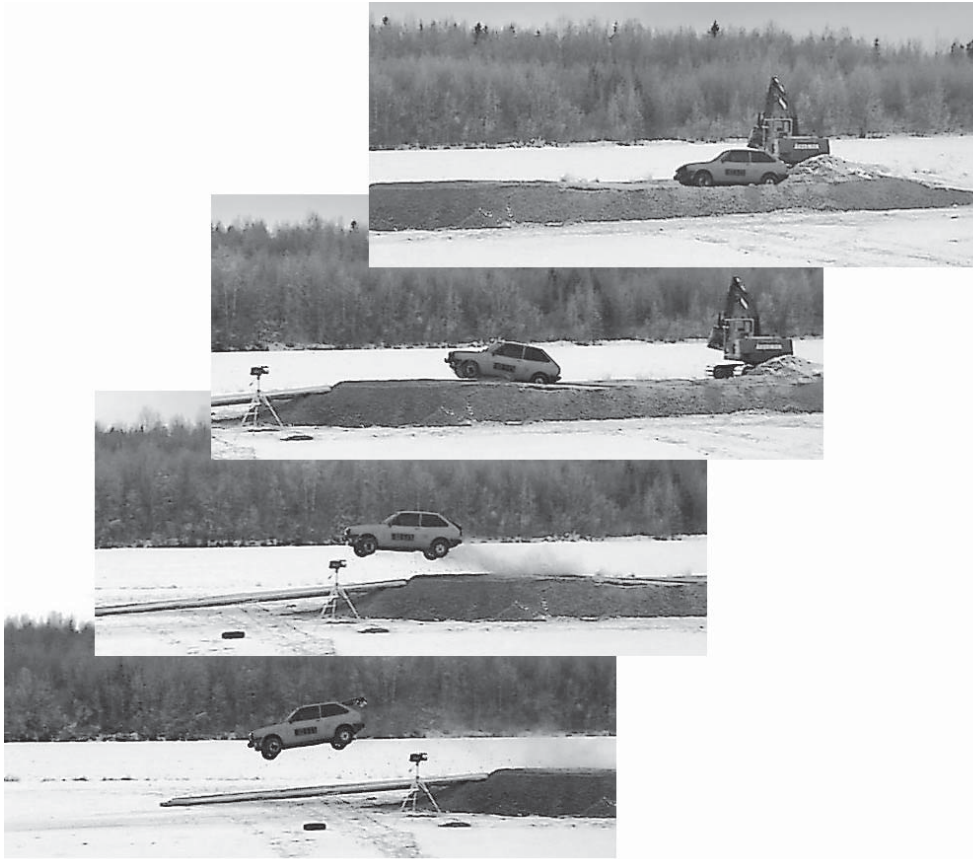
Figure 4. The fly of the vehicle was quite stabile in the first test.

Kuva 4. Kuvasarja ensimmäisestä kokeesta. Ajoneuvo pysyi pystyssä.

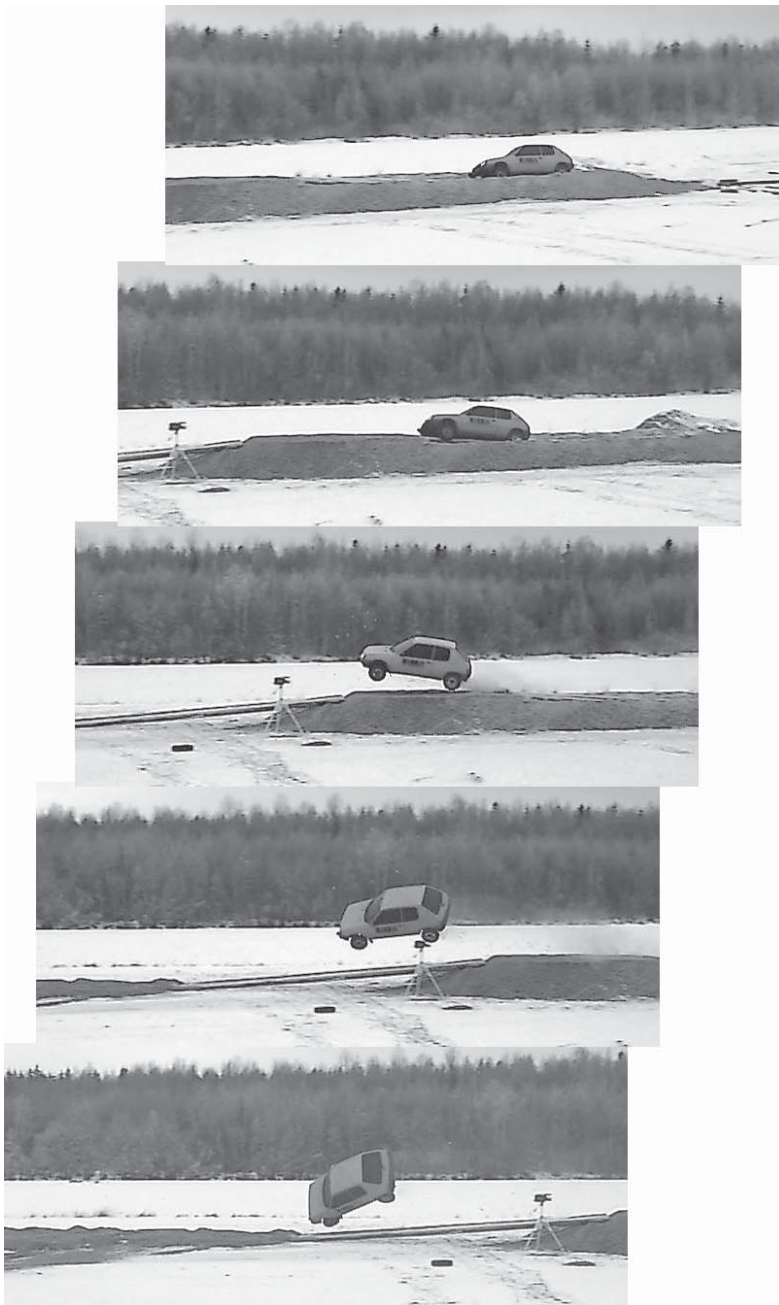
*Figure 6. On the third test the vehicle landed the left front corner ahead and rolled over several times.*

*Kuva 6. Kolmannessa kokeessa ajoneuvo laskeutui maahan vasen etukulma edellä ja pyöri useita kertoja ympäri.*

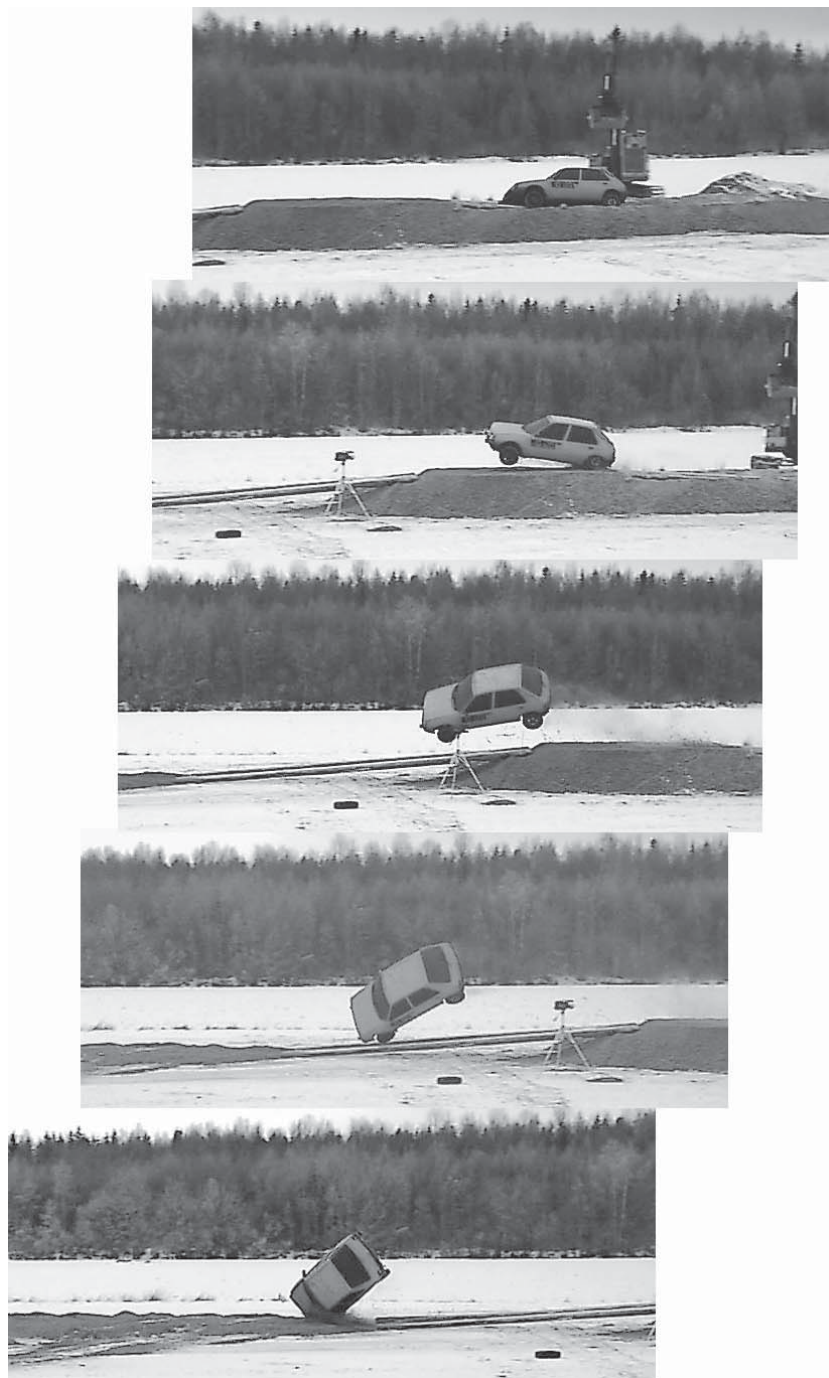
*Figure 7. The fourth test was similar to the third test. The vehicle went flying for a shorter distance than previous tests.*

*Kuva 7. Neljäs koe oli lähes toisinto toisesta ja kolmannesta kokeesta. Ajoneuvon hyppy oli hiukan lyhyempi.*

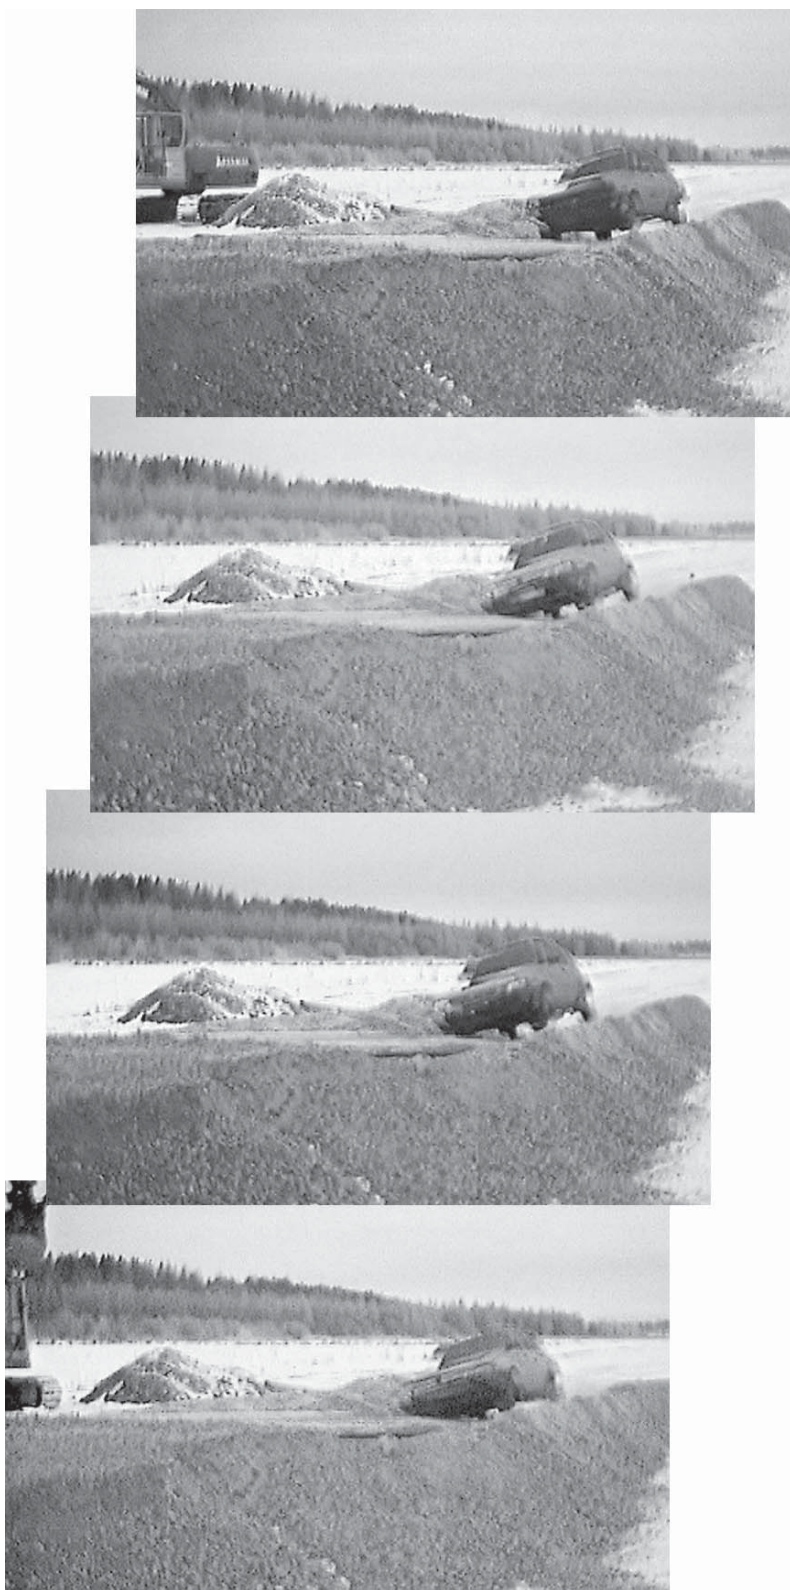
Figure 8. The vehicle entry to the wooden slope seems to be very similar.

Kuva 8. Vertailu neljän kokeen välillä. Ensimmäisessä kuvassa auto näyttäisi olevan hiukan korkeammalla kuin muissa kokeissa. Auton etupyörä oli osunut hiukan ohjauksenirrotuslaitteen rakenteisiin.

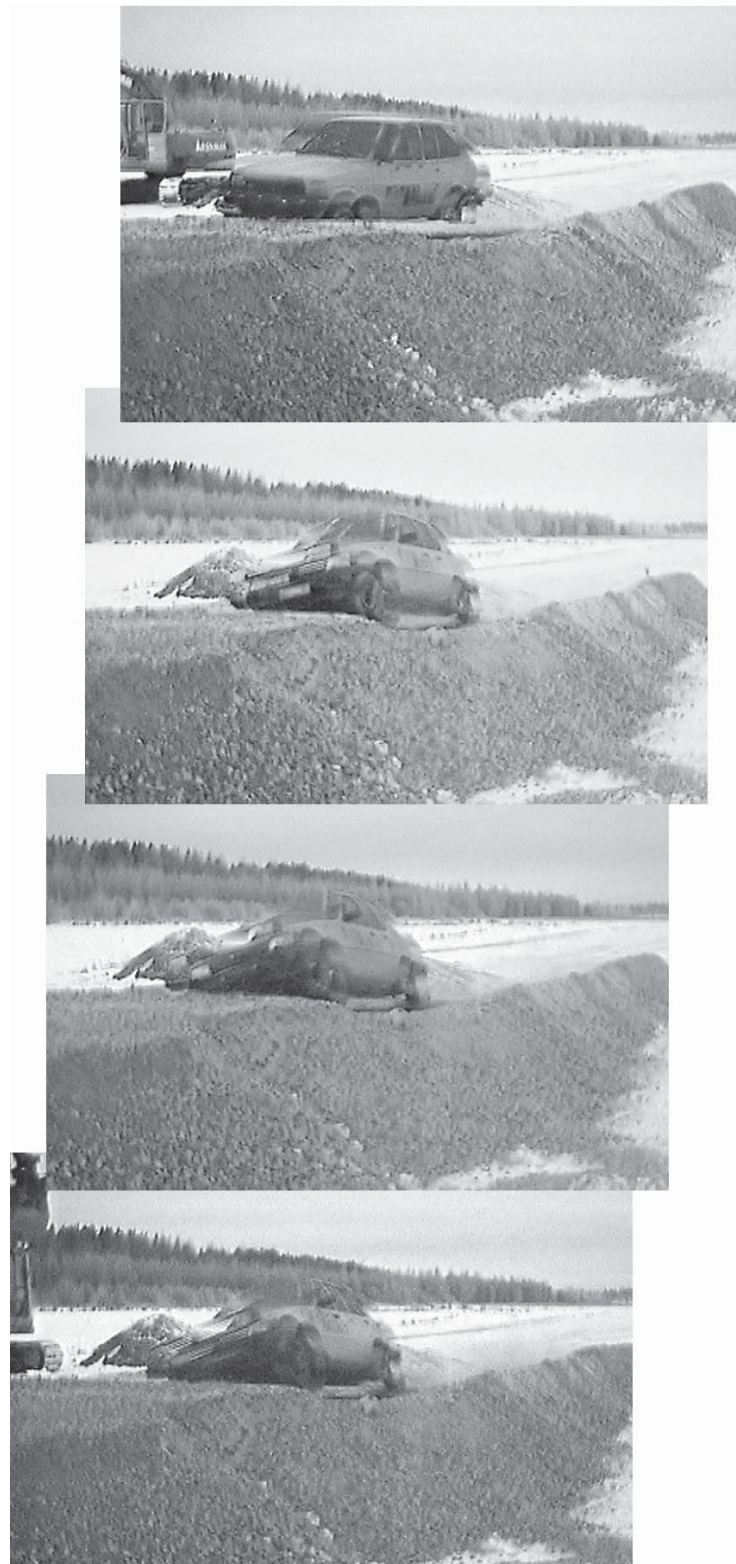
*Figure 9. At the first test the vehicle slid along the two middle columns. At the following tests the vehicle slid along the two leftmost columns.*

*Kuva 9. Ensimmäisessä kokeessa auto liukui pitkin kahta keskimmäistä pylvästä. Muissa kokeissa auto kulki pitkin kahta reunimmaista pylvästä.*

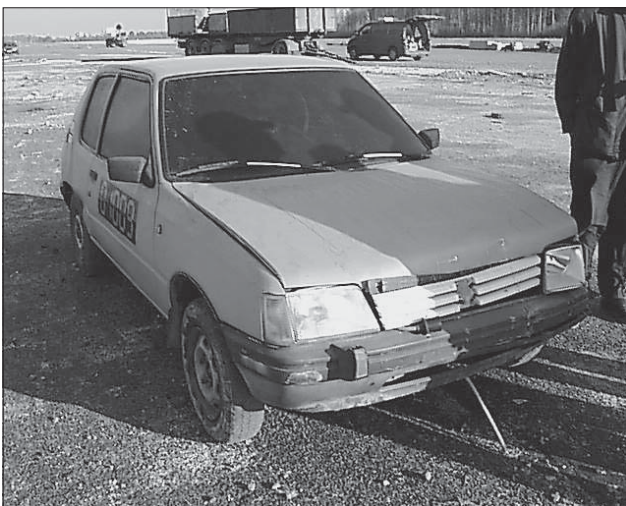
Figure 11. The vehicle survived almost without damages.

Kuva 11. Ajoneuvon vahingot jäivät hyvin pieniksi.

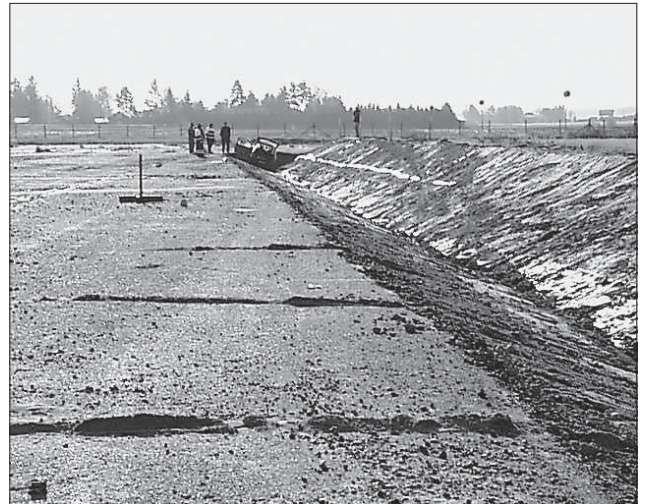
Ajoneuvo kulki tasaisesti, kunnes törmäsi rajusti ojan päähän. Toinen kiihtyvyyssmittari mittasi kiihtyvyydet törmäyksen "sivutieliittymään" ja kiihtyvyydet olivat suuria. Toinen kiihtyvyyssmittari aloitti mittaamisen liian aikaisin ja kiihtyvyydet olivat mitättömiä – ensimmäiseen mittaukseen mittarin liipaisukiihtyvyys asetettiin liian alhaiseksi.

Figure 12. The impact angle was smaller than meant to be. The vehicle exceeded the bottom of the ditch only slightly.

Kuva 12. Suistumiskulma oli aiottua pienempi. Ajoneuvo pysyi lähes kokonaan sisäluisikan puolella ja törmäsi lopuksi rajusti "sivutieliittymään".

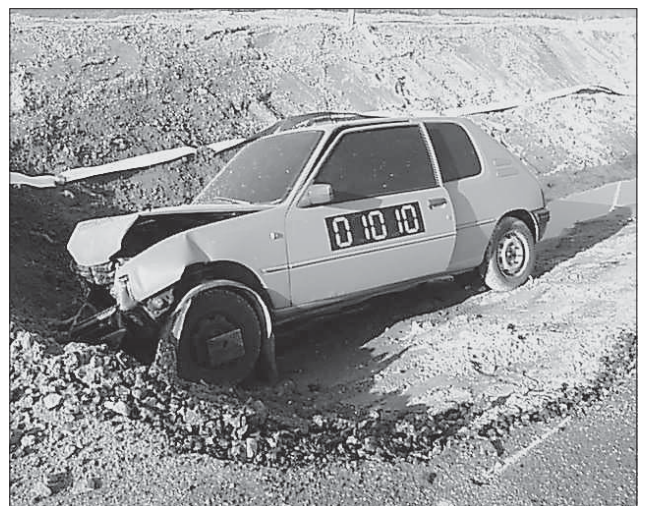
Figure 13. Hitting the end of the ditch caused the damages to the vehicle.

Kuva 13. Ajoneuvon vauriot aiheutuivat törmämisestä "sivutieliittymään"

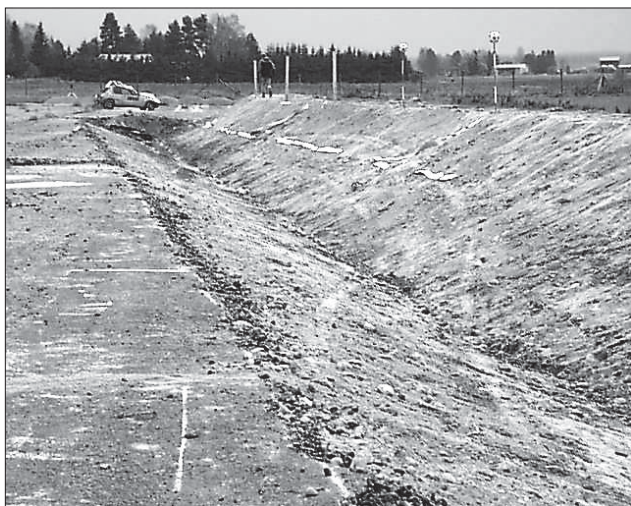
Ajoneuvo kulki tasaisesti. Ajoneuvo kaartoi ulkoluiskalta takaisin tielle. Oikea etupyörä iski sivutieliittymään ja ajoneuvo alkoi pyöriä katon kautta ympäri. Kiihtyvyyssmittauksissa on pieni piikki kohdassa, jossa auto osui ojan pohjalle. ASI-arvo oli noin 0,25.

Figure 14. The vehicle turned back to the "road" from backslope. The right side tyres crossed the cross slope and the vehicle rolled over.

Kuva 14. Ajoneuvo kaartoi ulkoluiskasta takaisin "tielle". Auto osui hiukan "sivutieliittymään" ja pyöri useita kertoja katon kautta ympäri.

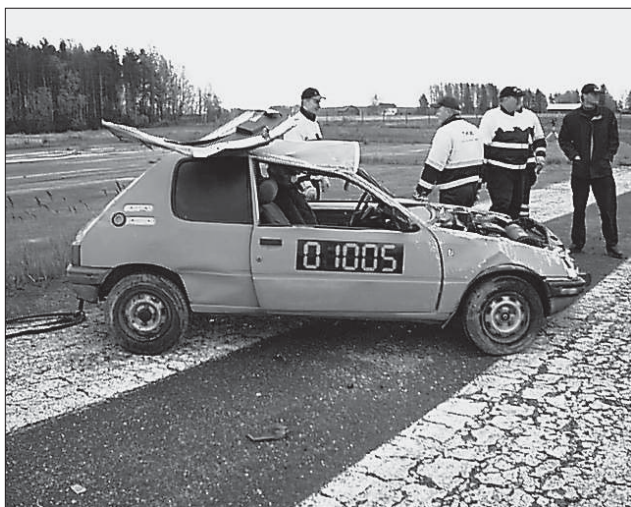
Figure 15. The occupant compartment collapsed while the vehicle rolled over.

Kuva 15. Matkustajatila painui kasaan auton pyöriessä

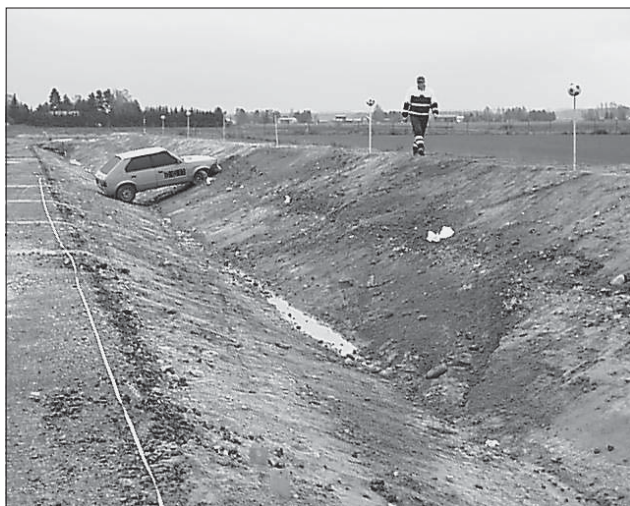
Törmäys ulkoluiskaan hiljensi ajoneuvon nopeutta paljon. Auto liukui ulkoluiskassa kylki edellä.

Figure 18. The vehicle leaved hit marks on the backslope.

Kuva 18. Kuvan etuosassa näkyy jäljet auton iskeytymisestä ulkoluiskaan

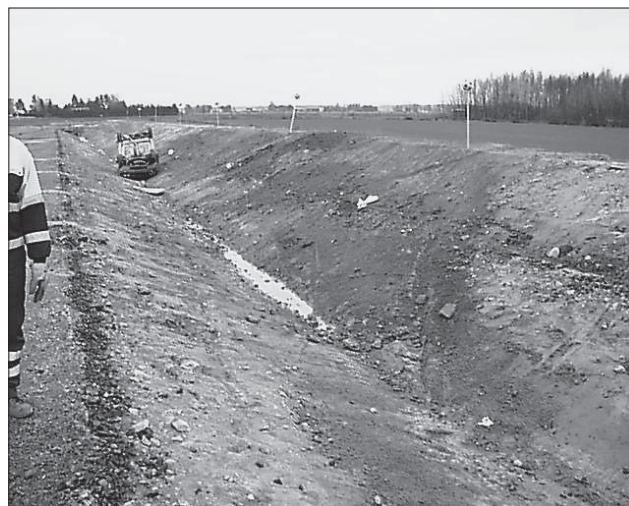
Figure 20. The tyre prints end soon after hitting the back slope.

Kuva 20. Renkaiden jäljet loppuvat pian ulkoluiskaan törmäyksen jälkeen.

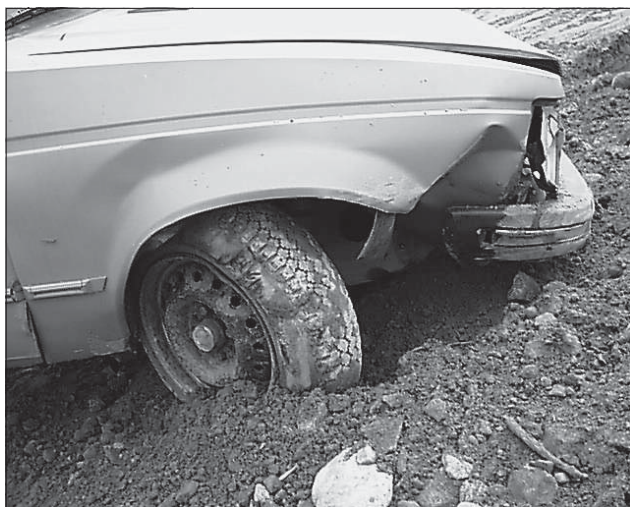
Ajoneuvon oikea etukulma törmäsi ulkoluiskaan ja auto sai kimmokkeen, mistä ajoneuvo pyöri katon kautta ympäri. Auton tuulilasi irtosi törmäyksessä ulkoluiskaan.

Figure 19. The right front side buckled.

Kuva 19. Etukulma painui hiukan sisään törmäyksessä.

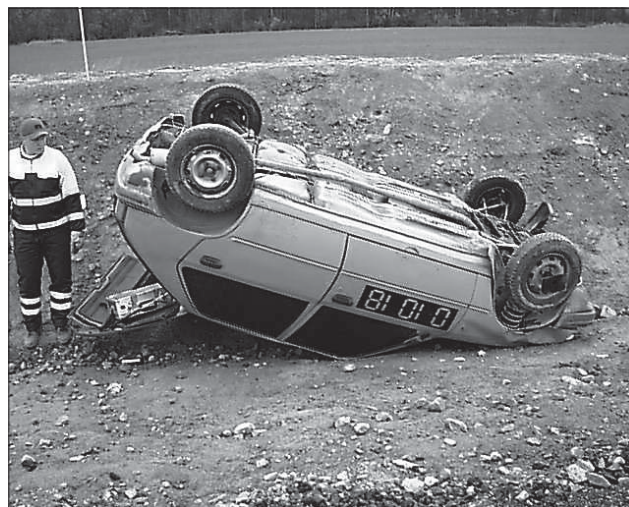
Figure 21. The vehicle remained upside down at the ditch bottom.

Kuva 21. Ajoneuvo päätyi katolleen ojan pohjalle

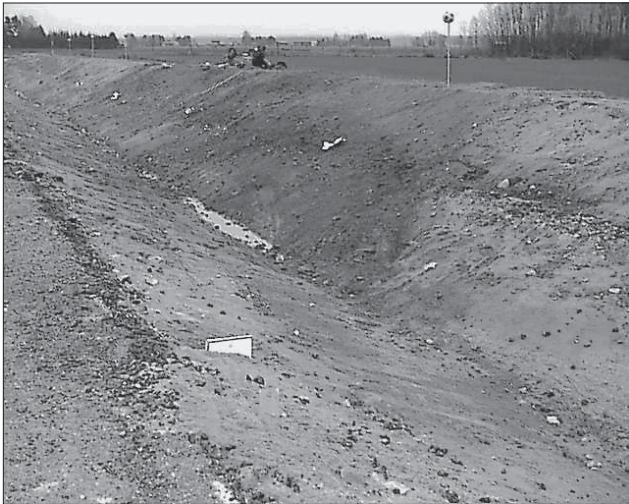
Ajoneuvon nopeus oli suurempi kuin edellisissä törmäyksissä ja auto lensi suistumisen jälkeen suoraan ulkoluiskaan. Ajoneuvo pyöri katon kautta ympäri ja kulki ojan taakse. Ajoneuvon koriin tuli muodonmuutoksia jo törmäyksessä ulkoluiskaan.

Figure 22. The vehicle rolled over the backslope.

Kuva 22. Auto kaatui ulkoluiskassa ja pyöri ojan taakse

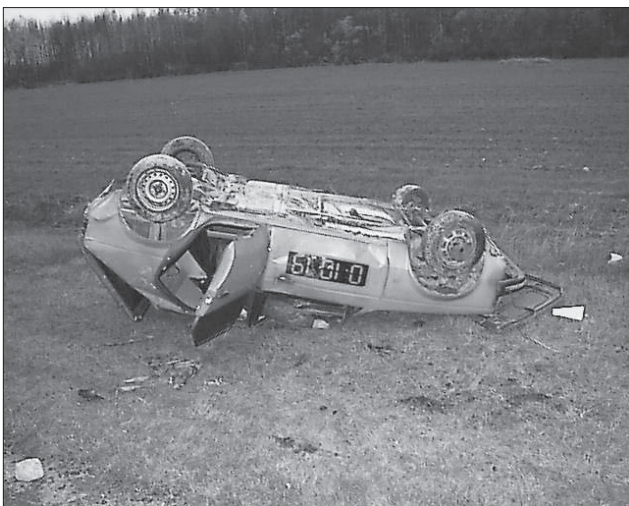
Figure 23. The occupant containment suffered bad damages.

Kuva 23. Matkustajatila vaurioitui pahoin.

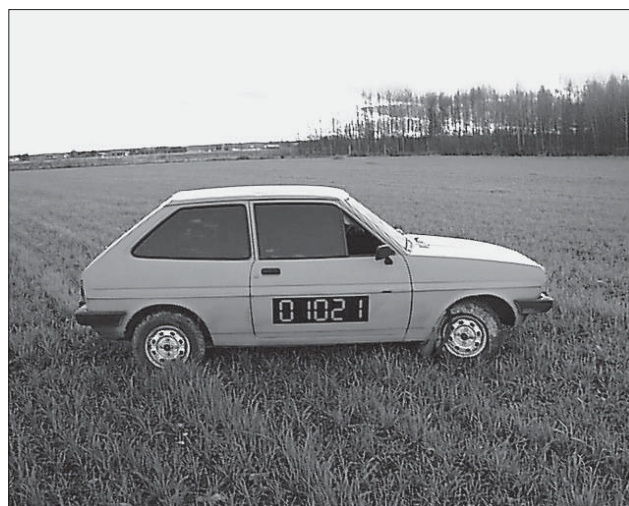
Figure 28. The front right suspension may be damaged after the vehicle has crossed the ditch.

Kuva 28. Ajoneuvon vauriot jäivät vähäisiksi. Oikea etupyörä on voinut vahingoittua myös ojan jälkeen.

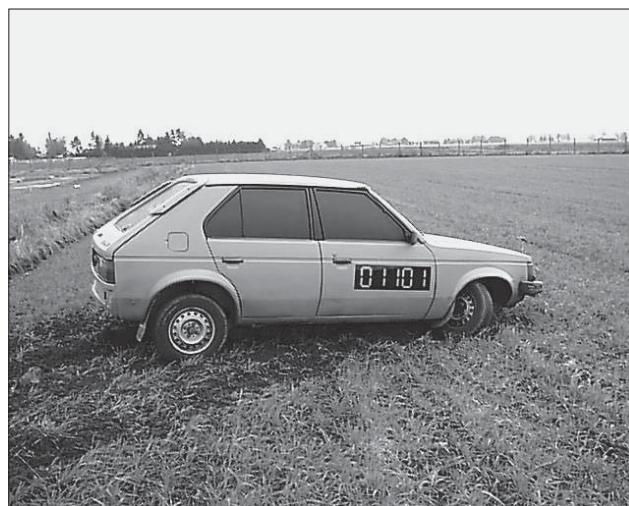
Figure 35. *The vehicle may be damaged by falling off the high backslope.*

Kuva 35. *Ajoneuvo saattoi vaurioitua myös auton pudotessa korkealta ulkoluiskalta.*

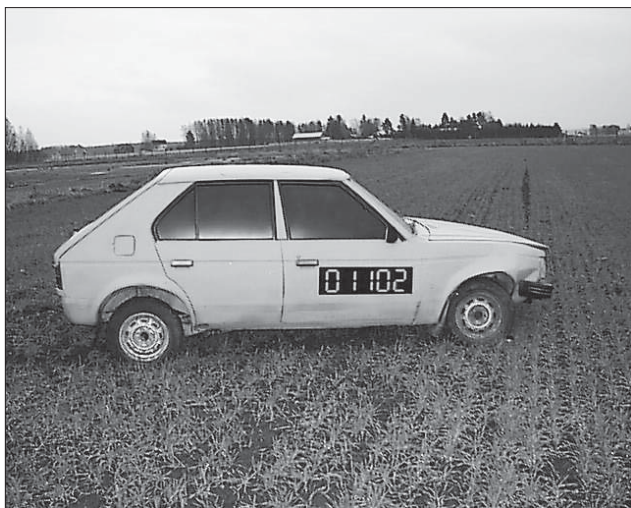
Figure 37. The vehicle may be damaged by falling off the high backslope

Kuva 37. Ajoneuvo saattoi vaurioitua myös auton pudotessa korkealta ulkoluiskalta.

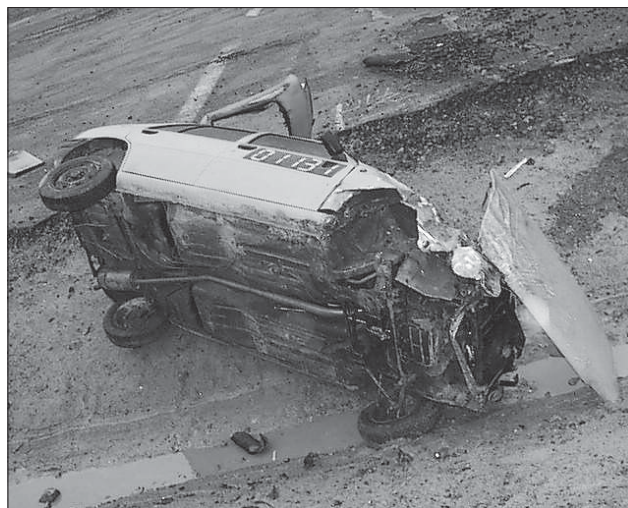
Ajoneuvo törmäsi betoniseinään ja kaatui katon kautta ympäri. Oikea etupyörä osui maahan hiukan ennen betoniseinää. Ylösponnahtaminen aiheutti ajoneuvon kaatumisen. Verrattuna aikaisempiin kokeisiin seinä kuitenkin käänsi ajoneuvon liikkeen ojan suuntaiseksi – auto ei enää kulkenut ojan yli.

Figure 39. The front of the vehicle suffered large damages.

Kuva 39. Ajoneuvon keula vaurioitui törmäyksessä pahoin.
