S12 Pääteiden parantamisratkaisut

# Keskikaiteellisen ohituskaistaosuuden kunnossapito

Kantatie 54 Lopella

Tiehallinnon selvityksiä 39/2003

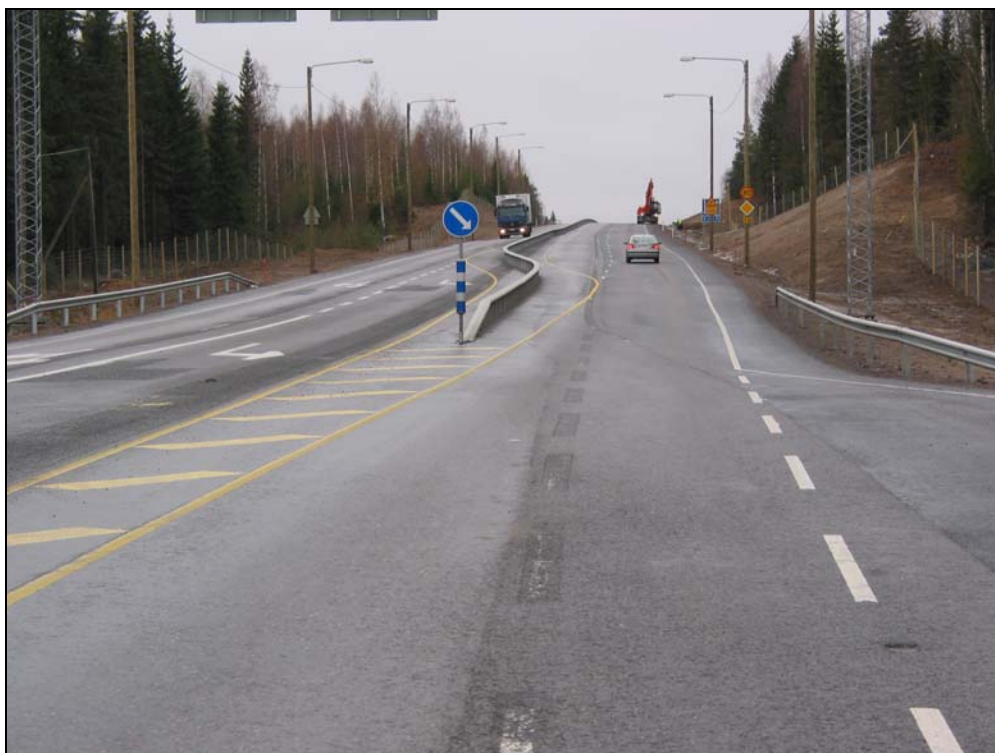
Aurauksen kannalta keskikaiteen alkupää (itäpää) on hankala, koska kaide tekee mutkan ohituskaistan alkaessa ja ohituskaistaa edeltävän liittymän vuoksi jyrkähkään ylämäkeen on vaikea saada riittävästi aurauksen tarvitsemia vauhtia (kuva 3-2). Erityisesti ohituskaistalla joudutaan käyttämään auran alusterää, mutta tästä huolimatta ohituskaista tahtoo jäädä epätasaiseksi.

*Kuva 3-2. Aurauksessa keskikaiteen alkupään mutka vaatii tarkkuutta ja edeltävän liittymän vuoksi jyrkähkään mäkeen on vaikea saada riittävästi vauhtia. Alkuun keskikaiteen pään liikenteenjakaajamerkki oli aura-auton peilin korkeudella, mutta sittemmin ongelma on poistunut, kun merkin vartta on lyhennetty.*

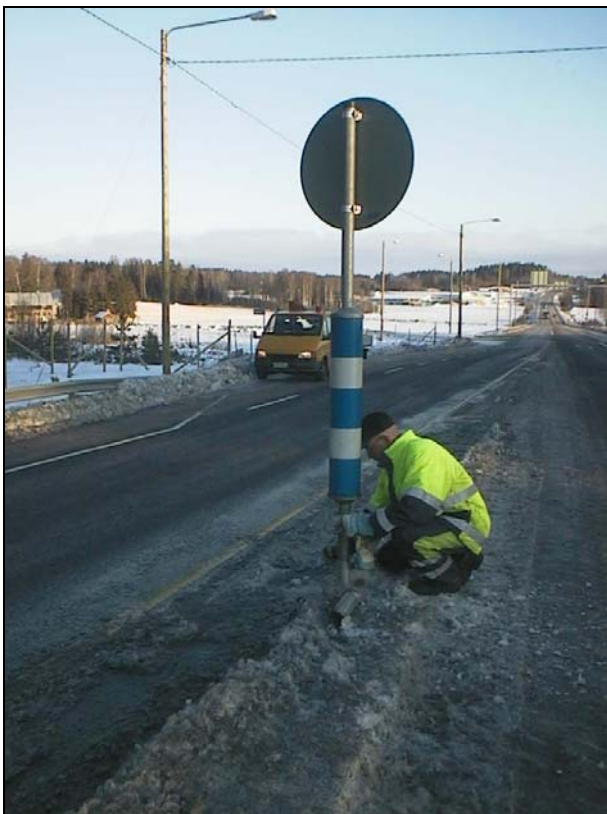
Keskikaiteen alkupäässä (itäpäässä) oleva liikenteenjakaajanuoli sitä vastoin on ajettu kumoon tai vinoon monta kertaa. Toimenpiteenä sen korjaaminen vastaa normaalia liikennemerkkien korjausta.

*Kuva 3-3. Pääalleajojen vuoksi keskikaiteen alkupäässä olevaa liikenteenjakaajamerkkiä on korjattu monta kertaa.*

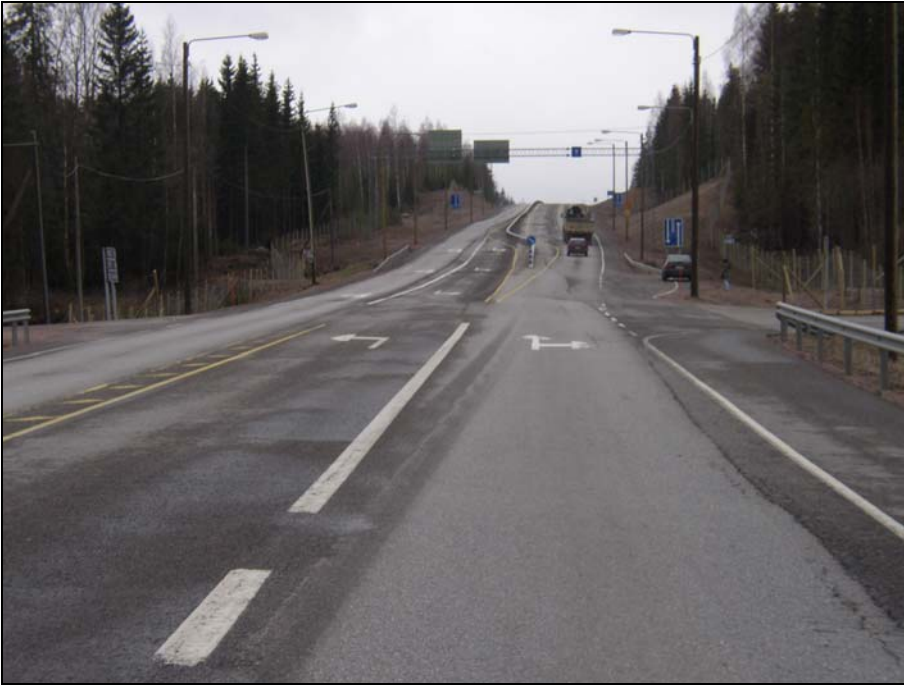
Kuva 6-1. Keskikaiteen alkupäässä (itäpää) peruskaistalla on pieni siirto oikeaan. Peruskaistan jatkeella oleva liikenteenjakaajamerkki kaiteen alkupäässä on ajettu nurin useita kertoja.

Lopella ohituskaistan alkupään tilannetta on tarpeen seurata tarkasti. Mikäli ongelmat kaiteen alkupään osalta jatkuvat, ratkaisu liittymän jälkeen on syytä muuttaa suunnitteluohjeluonnosta vastaavaksi. Tällöin tietä on syytä levit-

tää oikealle ennen liittymää, jotta suoraan johtava kaista ohjaa paremmin peruskaistalle.

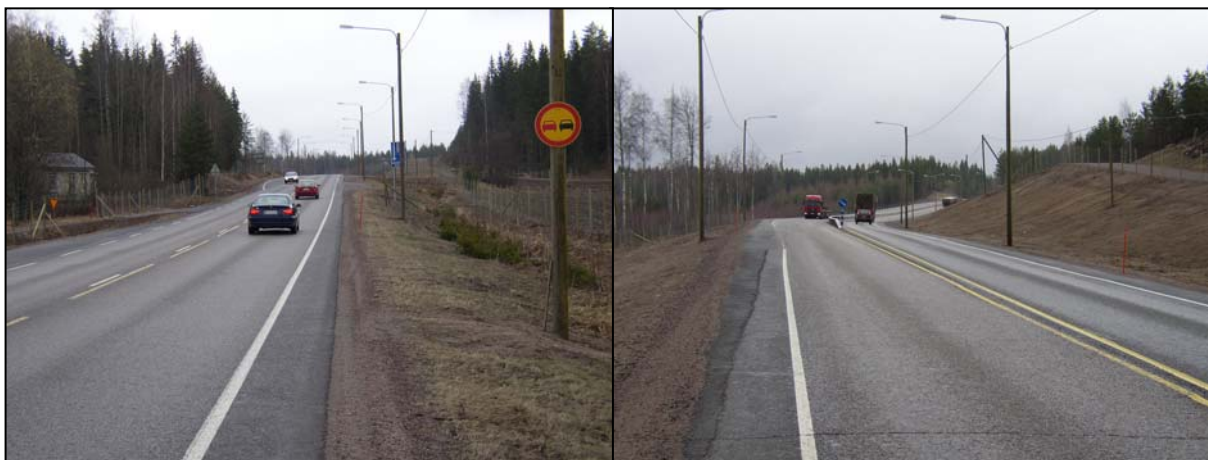
Ohituskaistan ja keskikaiteen loppupää (länsipää) sijaitsee lännestä tultaessa hieman yllättäen nyppylän takana olevassa kaarteessa. Vaikka tiellä on ohituskieltomerkit ja uusi keskikaiteellisen ohituskaistan opastusmerkki, muutama auto on ajautunut keskikaiteen väärälle puolelle. Ainakin yksi on ajanut "vastavirtaan" läpi koko ohituskaistan ja osa on peruuttamalla palannut kaiteen oikealle puolelle (kuva 6-3).

*Kuva 6-3. Keskikaiteen länsipää sijaitsee kumpareen (kuva vasemmalla) jälkeisessä kaarteessa (kuva oikealla), jolloin se tulee yllättäen vastaan. Ohituskiellosta ja uudenaikaisesta keskikaiteen varoitusmerkistä huolimatta muutama auto on ajautunut keskikaiteen väärälle puolelle ja ainakin yksi on ajanut koko ohituskaistan "vastavirtaan".*

Kesällä 2003 länsipään tilannetta on korjattu lyhentämällä kaidetta noin 100 metriä, jolloin kaiteen alkupää näkyy kauemmaksi.

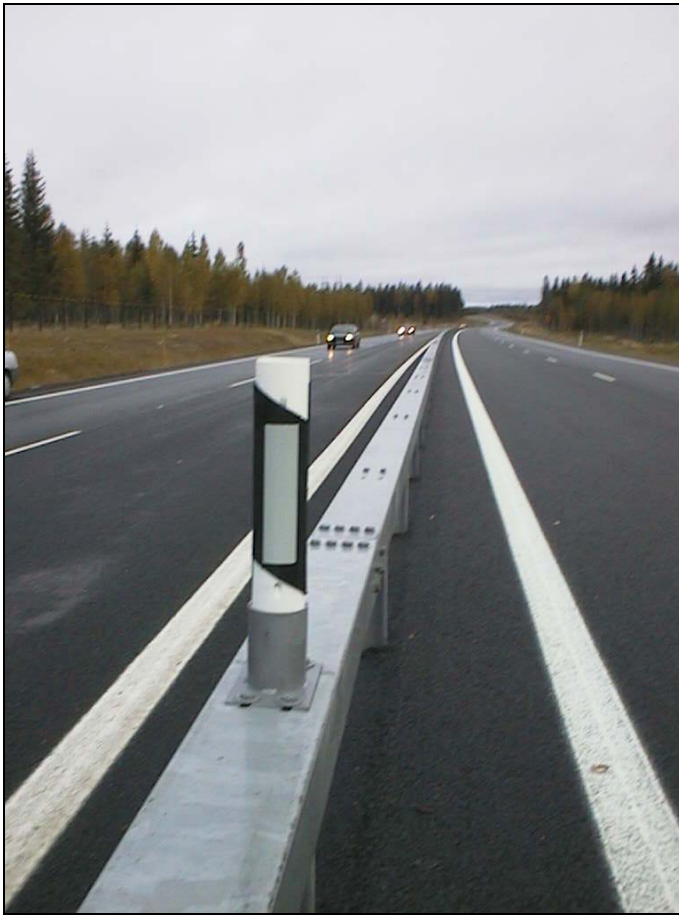
*Kuva 6-4. Keskikaiteeseen kiinnitetty reunapaalu valtatiellä 5 Kuopion eteläpuolella. Lopella on käytössä pyörästetty kaideprofiili, johon sopiva kiinnitystapa on kehitetty valtatie 9 Orivesi - Muurame -hankkeella. Vaihtoehtona voidaan kokeilla kaidetolppiin kiinnitettäviä heijastinlevyjä, jotka ovat paremmin autojen valokiilan kentässä.*

Lopella tulisi keskikaiteeseen lisätä heijastavat reunapaalut. Lisäksi tulisi selvittää, voidaanko keskikaiteen päiden havaittavuutta ja liikenteen ohjautumista ohituskaistan päissä parantaa liikennemerkein tai ajoritamerkinnöillä.
