TIEN POHJA- JA  
PÄÄLLYSRAKENTEET  
TUTKIMUSOHJELMA  
1994 - 2001

Kohderaportti

TPPT 31

## MT 661 ISOJOKI

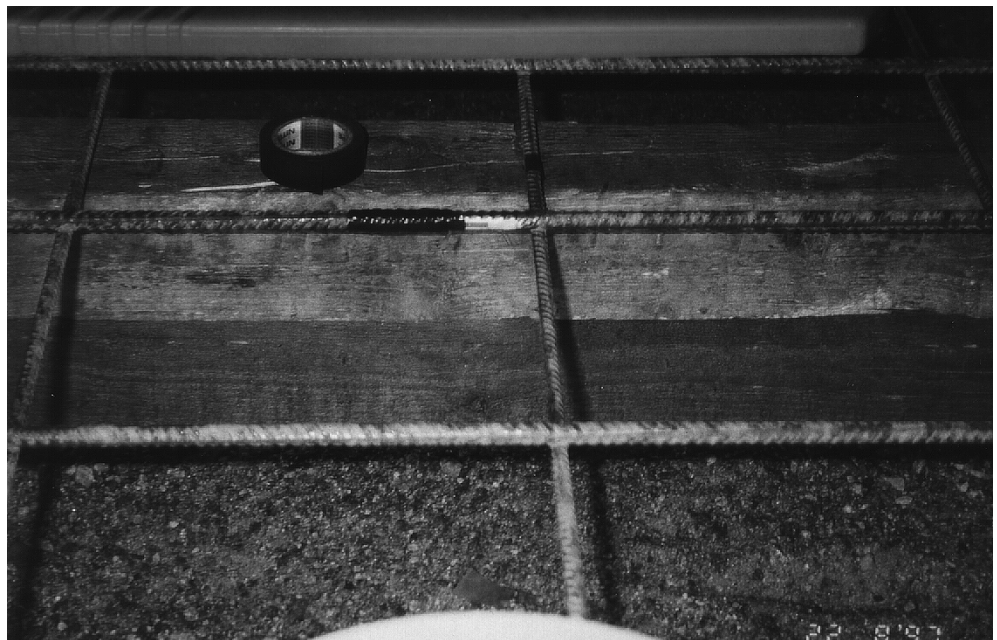
*Kuva 3. Teräsverkko asennettuna stabiloidun kerrokseen puoliväliin.*

Teräsverkkoa käytettiin routahalkeamien torjumiseen. Teräsverkko asennettiin bitumistabilointikerroksen keskelle. Ennen sideaineen sekoitusta uutta mursketta lisättiin noin 100 mm ja tien pinta muotoiltiin ja esitivistettiin. Stabilointina käytettiin vaahto-bitumistabilointia B160/200, paksuus 130 mm. Jyrsinnän jälkeen puolet löyhästä kerroksesta siirrettiin karheelle ja jäänyt stabilointimateriaali tasoitettiin ja tiivistettiin kevyesti. Tämän päälle asetettiin teräsverkko ja siirrettiin loppu bitumistabilointimassa karheelta verkon päälle. Kerros tasattiin ja tiivistettiin huolellisesti.

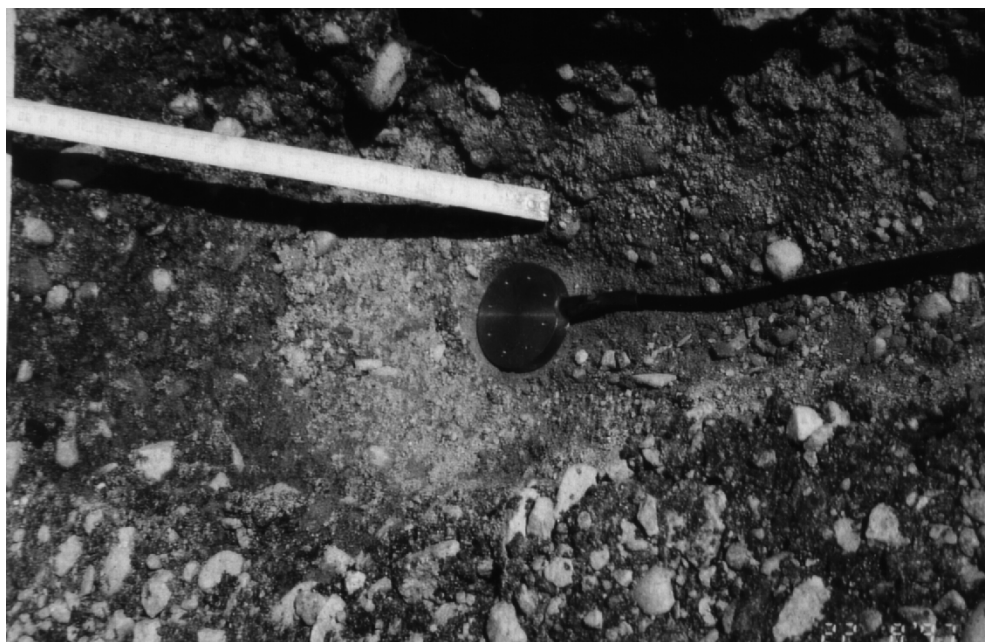
Kuva 4. Jakavaan kerrokseen asennettu paineanturi.

Viidelle koeosuudelle asennettiin kaksi kappaletta paineantureita (kuva 4) jakavan kerroksen yläpintaan, 50 mm sidotun kantavan kerroksen (bitumistabilointi) alapuolelle. Anturit asennettiin oikealle kaistalle oikeaan ajo-uraan. Antureilla mitattiin jakavaan kerrokseen kohdistunutta puristusjännitystä, kun kuorma-autolla ajettiin anturin yli. Seurantamittauksia tekemällä saatiin tietoa kantavan kerroksen käyttäytymisestä ja tien rakenteellisesta toimimisesta ajan suhteen.

Paineanturit asennettiin 8.8.1997 koeosuudelle 1 paaluille 1065 ja 1080, koeosuudelle 2 paaluille 1265 ja 1280, koeosuudelle 3 paaluille 1465 ja 1480, koeosuudelle 5 paaluille 2365 ja 2380 sekä koeosuudelle 6 paaluille 15965 ja 15980.

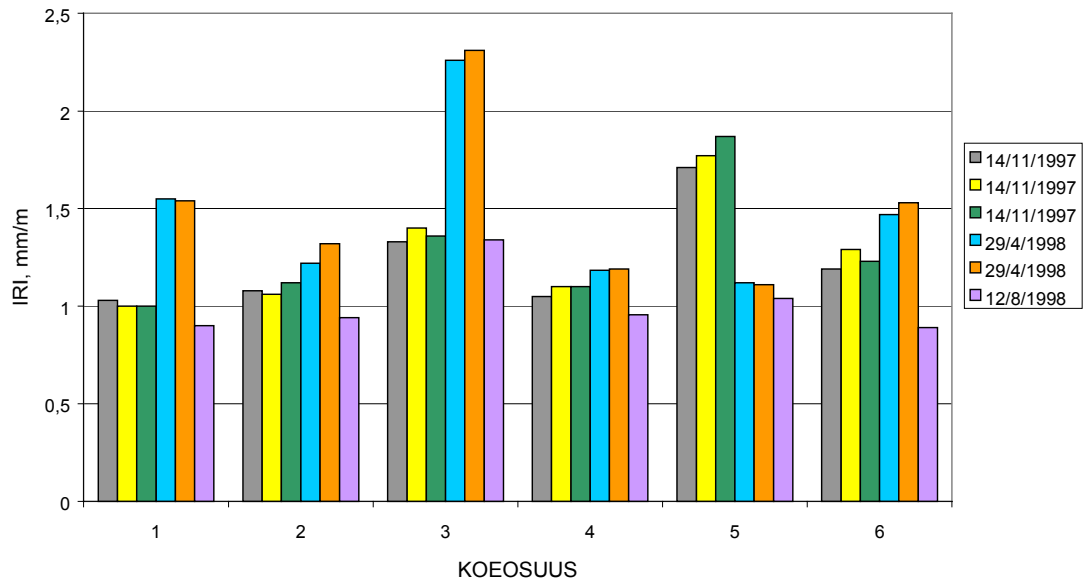
Kuva 18. Koeosuuksien IRI-arvot.

Kuvassa 18 on esitetty koeosuuksilta mitatut IRI-arvot vuosilta 1997 ja 1998. Liitteessä 8 on tulokset esitetty lukuarvoina ja liitteessä 9 kuvina koe-

osuuksittain. Mitatut IRI-arvot koeosuuksilla olivat välillä 0,9 – 2,3 mm/m. Tuloksista näkyy keväällä 1998 erityisesti koeosuuksilla 1 ja 3 havaittu epätasaisuuden kasvu. Viimeisimmän syysmittauksen mukaan tasaisuudet olivat samalla tasolla keskenään ja lukuarvoltaan alhaiset.

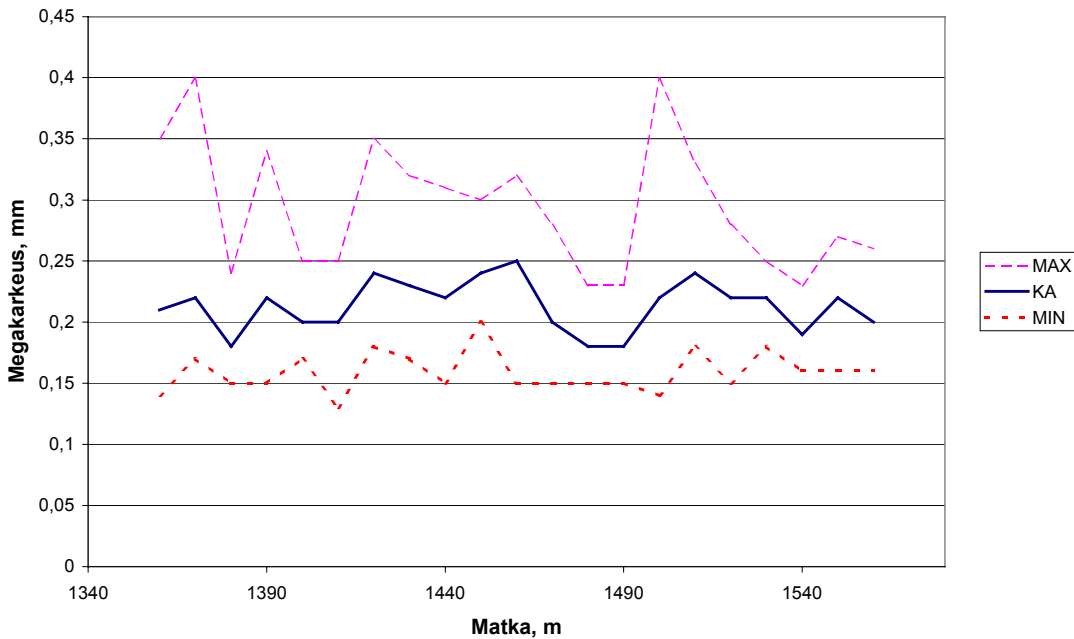
Kuva 21. Koeosuuden 3 megakarkeus.

Vuoden 1998 mittauksissa millään koeosuudella ei esiintynyt lyhytaaltoista epätasaisuutta: megakarkeusarvo oli kaikilla melko alhainen (keskimäärin 0,2 - 0,4 mm). Osuudella 5 esiintyi muutama muuta tasoa korkeampi yksittäinen maksimiarvopiikki (0,8 mm). Makrokarkeusarvot olivat kaikilla osuuk-silla alhaiset ja olivat samaa tasoa keskenään (0,2 – 0,35 mm).

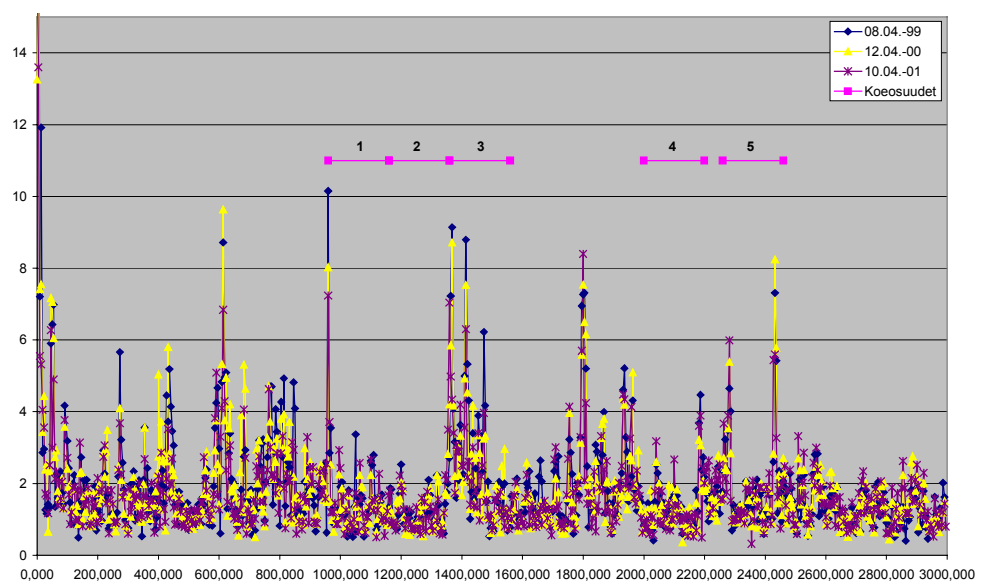
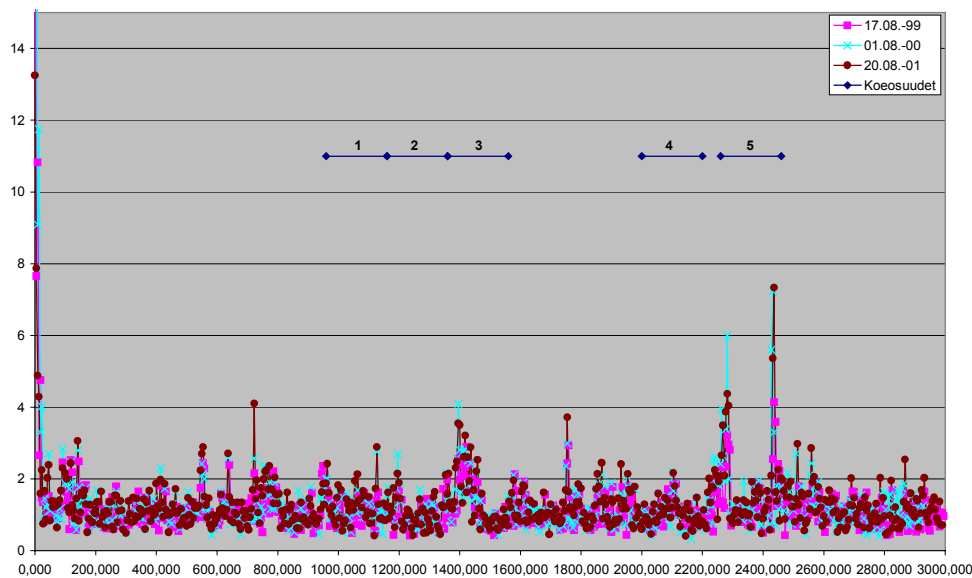
Kuvissa 24-27 on esitetty tasaisuudet 5mIRI-arvoina mitattuna sekä keväisin että syksyisin vuosina 1999-2001. Kuvista voidaan havaita, että tasaisuudet ovat pääsääntöisesti hyviä syksyisin, mutta keväisin on havaittavissa roudan aiheuttamia paikallisia epätasaisuuksia.

Kuva 24. Koeosuuksien 1-5 tasaisuudet 5mIRI-arvoina keväisin 1999-2001.

Kuva 25. Koeosuuksien 1-5 tasaisuudet 5mIRI-arvoina syksyisin 1999-2001.

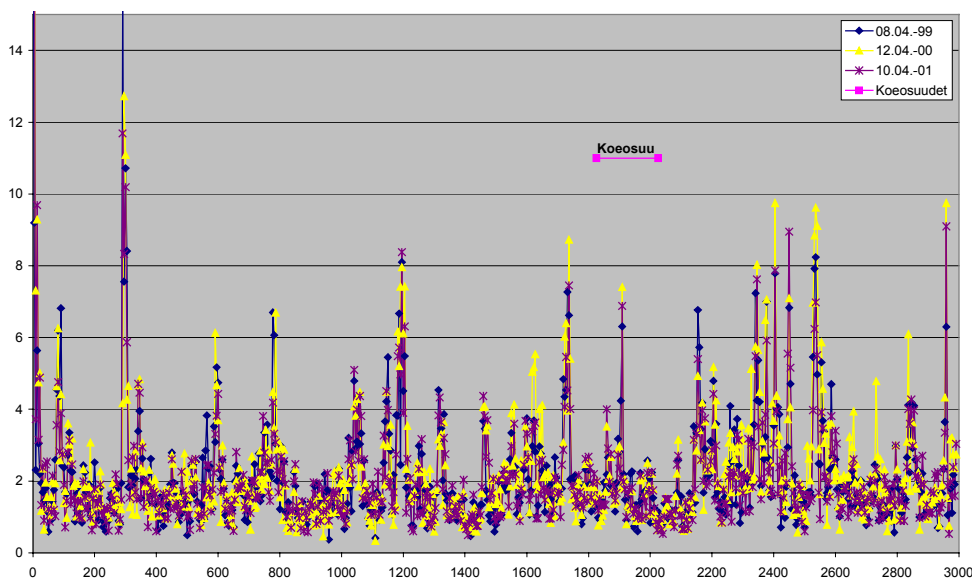
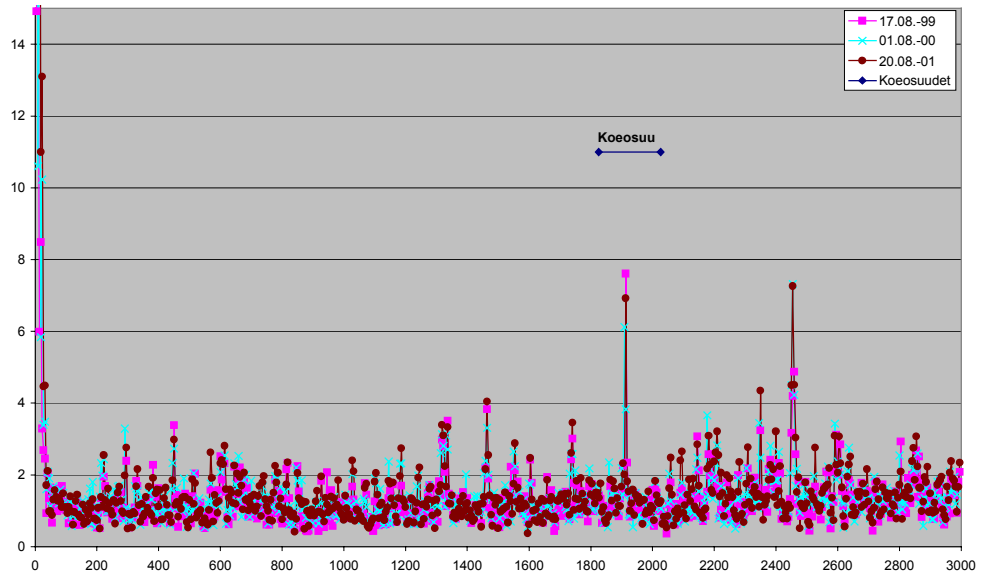
Kuva 26. Koeosuuden 6 tasaisuudet 5mIRI-arvoina keväisin 1999-2001.

Kuva 27. Koeosuuden 6 tasaisuudet 5mIRI-arvoina syksyisin 1999-2001.
