## KORJAUSTYÖN VAIHEET

## KORJAUSTYÖN SUORITUS

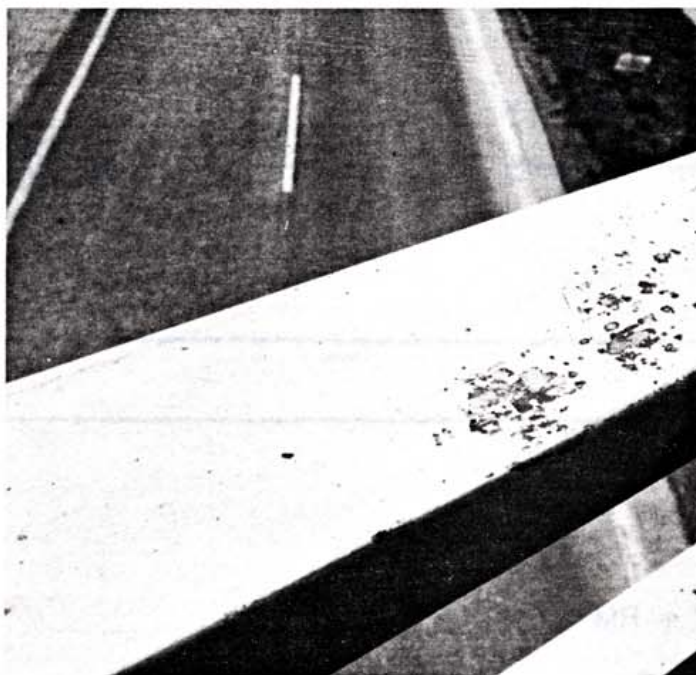
*Liian ohut maalikalvo vaurioituu nopeasti.*

Kaiteet ovat voimakkaan sää-, kosteus- ja suolavaikutuksen alaisina, jolloin korroosio edistyy nopeasti, jos pinnoite rikkoutuu, on huokoinen tai on liian ohut.

Työvirheet ilmenevät paikallisina ruostevaurioina tavallisesti hitsausliitoksissa ja rakenteiden kulmissa. Kunnossapitokaluston ja ilkivallan aiheuttamat vauriot ovat yleensä kaiteen yläjohteessa ja ajojohteessa. Törmäyksistä aiheutuvat vauriot ovat lähinnä kaidepylväissä ja ajojohteessa.

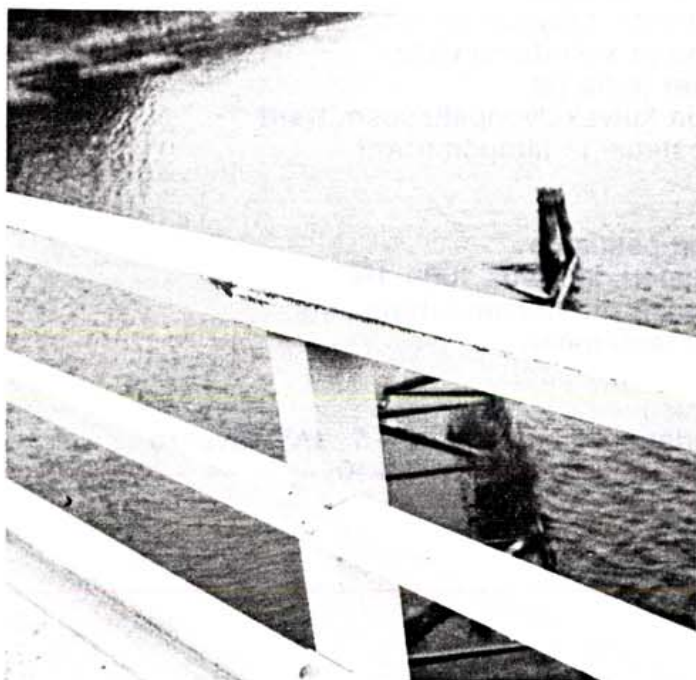
*Auran aiheuttamat naarmut on korjattava seuraavana kesänä.*

Koska korroosio leviää nopeasti vaurioituneesta kohdasta pinnoitteen alle, on vauriot paikkamaalattava ensi tilassa.
