Keskilinjan tärinämerkinnän vaikutus ajoneuvojen sivuttaissijaintiin eri liikennetilanteissa

Kokeilu valtatiellä 5

Tiehallinnon selvityksiä 59/2003

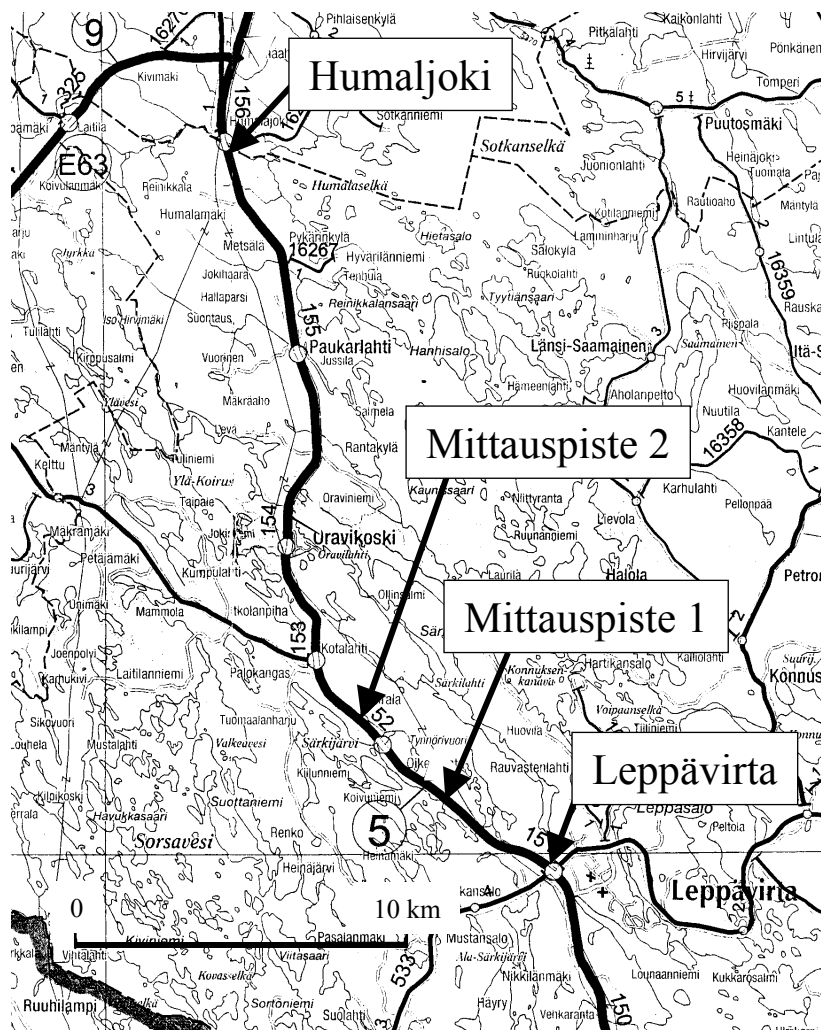
Kuva 1. Koeosuus valtatiellä 5 Leppävuirran ja Humaljoen välillä sekä mittauspisteet.

Kuva 1 esittää koeosuuden valtatiellä 5 välillä Leppävirta–Humalajoki (pituus 25,6 km). Tärinämerkintää tehtiin yhtenäisesti tiejakson keskilinjalle sisältäen katkokeski-, varoitus- ja sulkuviivajaksoja. Ainoastaan asutuskohdat Oravikoski ja Paukarlahti jätettiin pois. Ajoneuvojen sivuttaissijaintia mitattiin suoralla mittauspisteessä 1 (5/151/4100) ja vasemmalle suuntautuvassa kaarteessa mittauspisteessä 2 (5/152/1 000). Mittauspiste 1 sijaitsi 500 m suoran alusta Humaljoen suuntaan ja suoran pituus oli 1800 m. Mittauspiste 2 sijaitsi 100 metriä kaarteeseen alusta ja tierekisterin mukaan kaarteeseen pituus oli 270 m ja säde 1 530. Nopeusrajoitus oli 100 km/h molemmissa pisteissä.

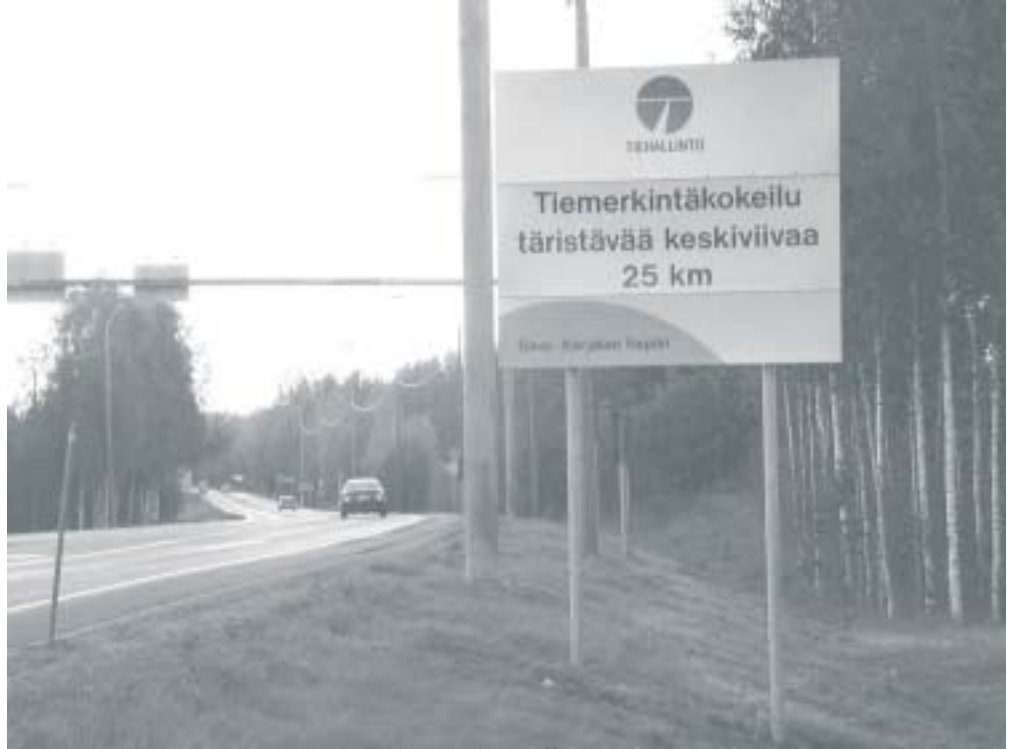
Kuva 2. Kokeilun tiedotustaulu.

Tärinämerkinnästä tiedotettiin tienkäyttäjille koeosuuden alussa sijaitsevilla tauluilla (kuva 2).

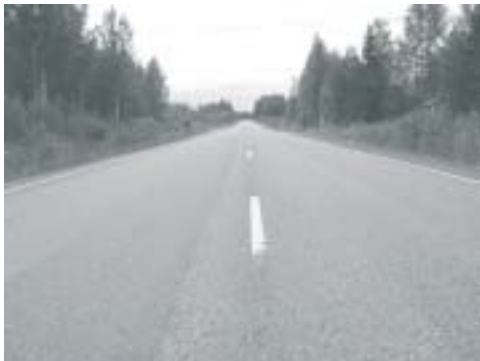
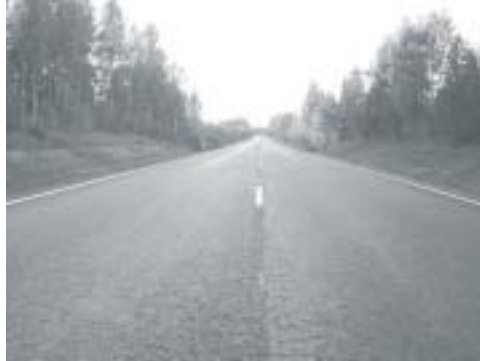
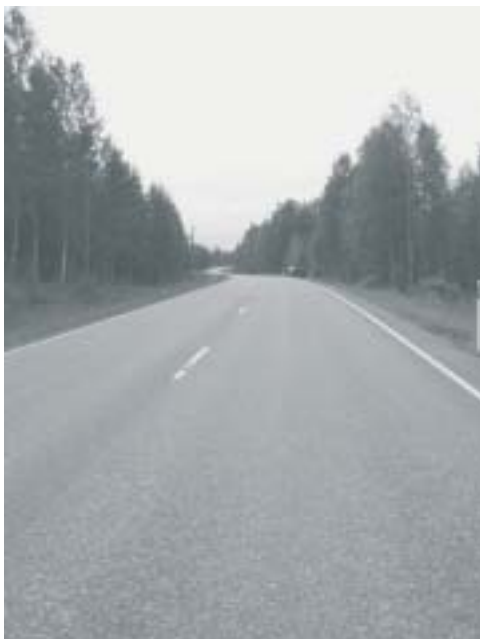
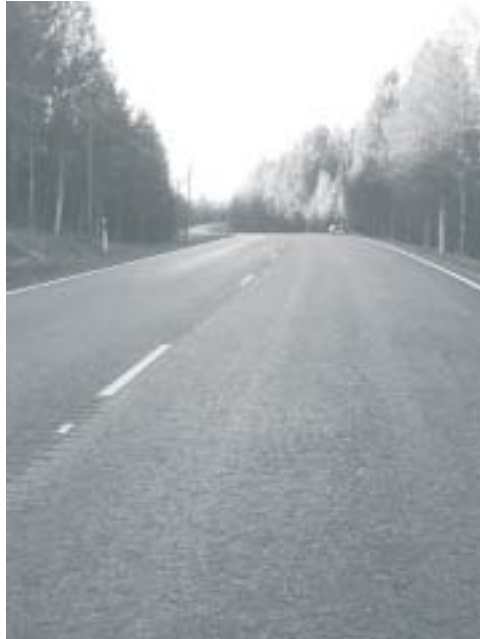
Kuva 3. Mittauspisteet.

Tärinämerkintä valmistui 25.8.2003. Ajoneuvojen sivuttaissijaintia mitattiin ennen tärinämerkinnän jyräämistä ja sen jälkeen Humaljoen suuntaan ajavien ajoneuvojen osalta suoran ja kaartein mittauspisteissä (kuva 3):

a) Suora ennen

b) Suora jälkeen

c) Kaarre ennen

d) Kaarre jälkeen

Mittauksia tehtiin ennen toimenpidettä ja sen jälkeen molemmissa mittauspisteissä kahtena iltapäivänä poutasäällä. Varsinaisia analyysejä varten purettiin 15.7 ja 10.9.2003 tehdyt mittaukset (klo 13–16). Näistä saatiin kerättyä suunniteltu aineisto (>500 ajoneuvoa / tutkimuksen vaihe).

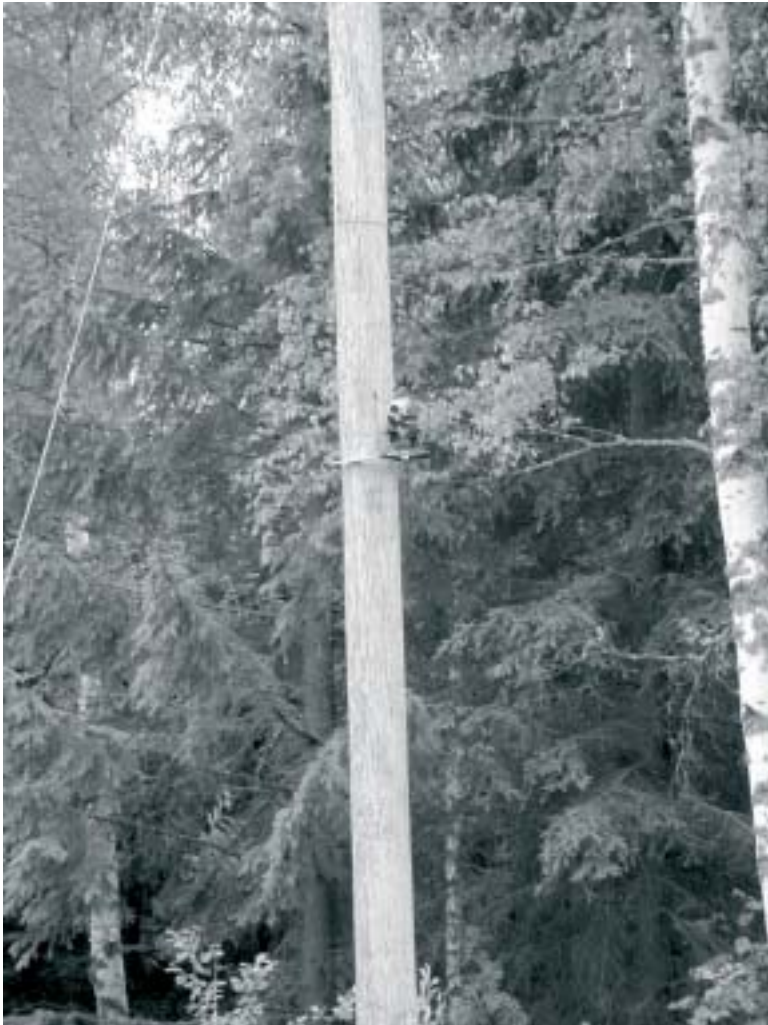
Ajoneuvojen sivuttaissijainnin kaistalla määrittämiseksi ohiajavia ajoneuvoja kuvattiin korkealle pylvääseen piilotetulla videokameralla (kuva 5). Videokuvan analyysissä käytettiin ViVAtraffic-ohjelmaa. Kuvattava tie ja siitä saatava kuva ovat eri koordinaatistossa (kuva 6). Sen takia tienpinnassa osoitettiin ja mitattiin neljän pisteen välinen todellinen etäisyys, jonka avulla ohjelma laski mittakaavan oikeaksi videokuvan analysointiin.

Kuva 5. Videokamera pylväässä.

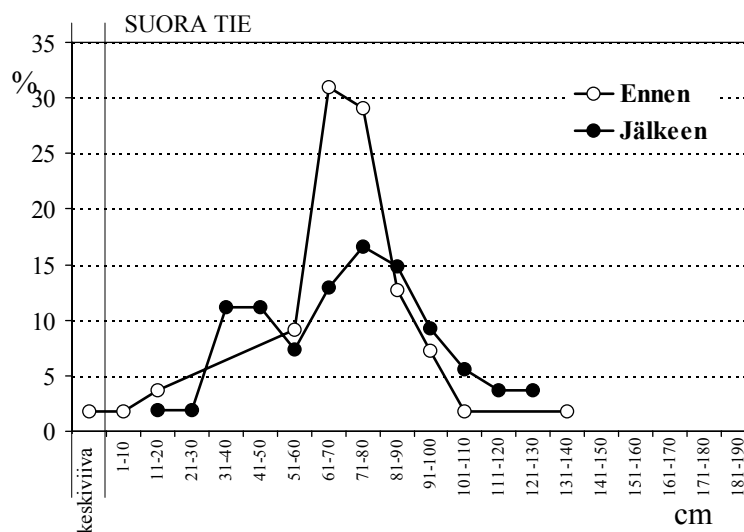
Kuva 11. Kuorma-autojen vasemman renkaan etäisyys katkokeskiviivan oikeasta reunasta suoran mittauspisteessä.

Kuvissa 11 ja 12 näkyvät kuorma-autojen sivuttaissijainnin jakaumat.

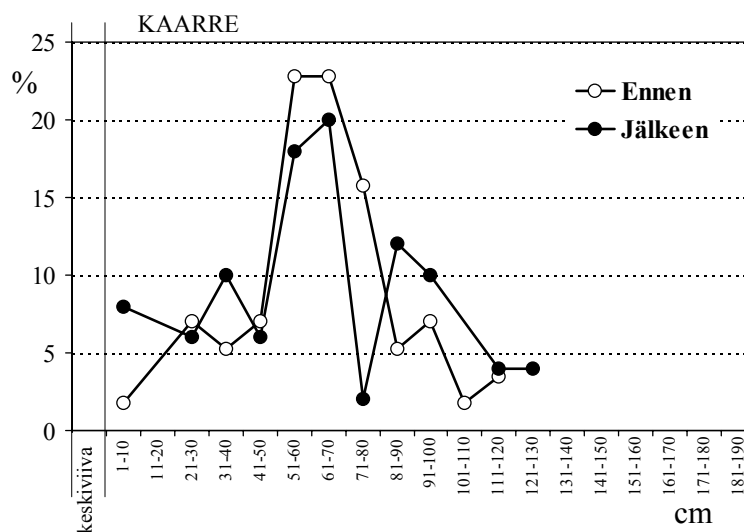
Kuva 12. Kuorma-autojen vasemman renkaan etäisyys katkokeskiviivan oikeasta reunasta kaartein mittauspisteessä.
