Jyrki Paavilainen

Pysäkkikatosten kunnossapito

Tiehallinnon selvityksiä 27/2002

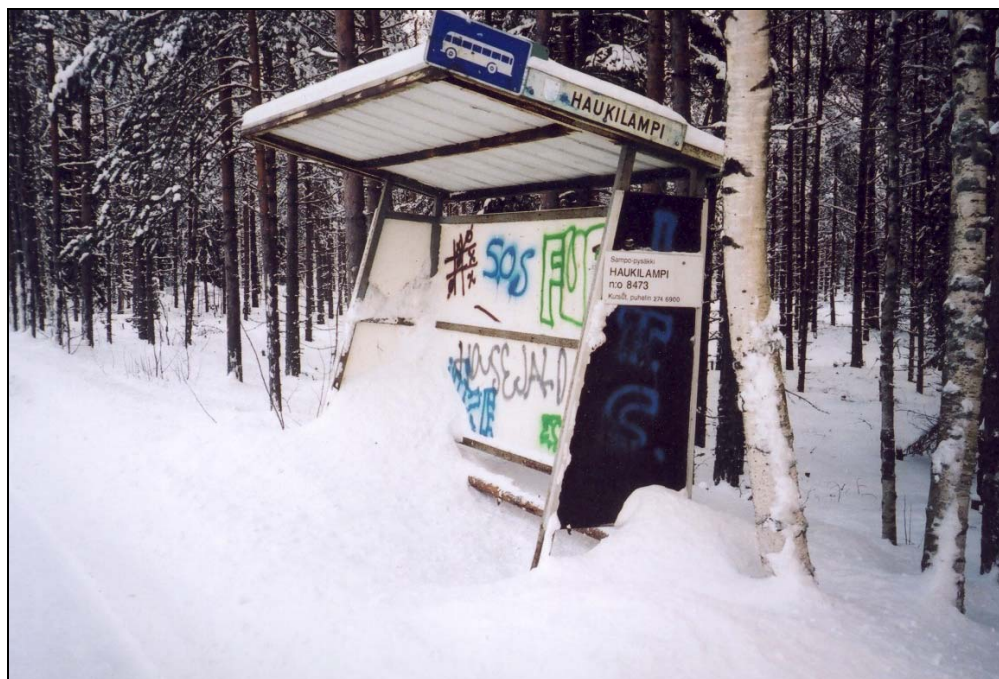
Kuva 1 Pysäkkikatos tien aurauksen jälkeen.

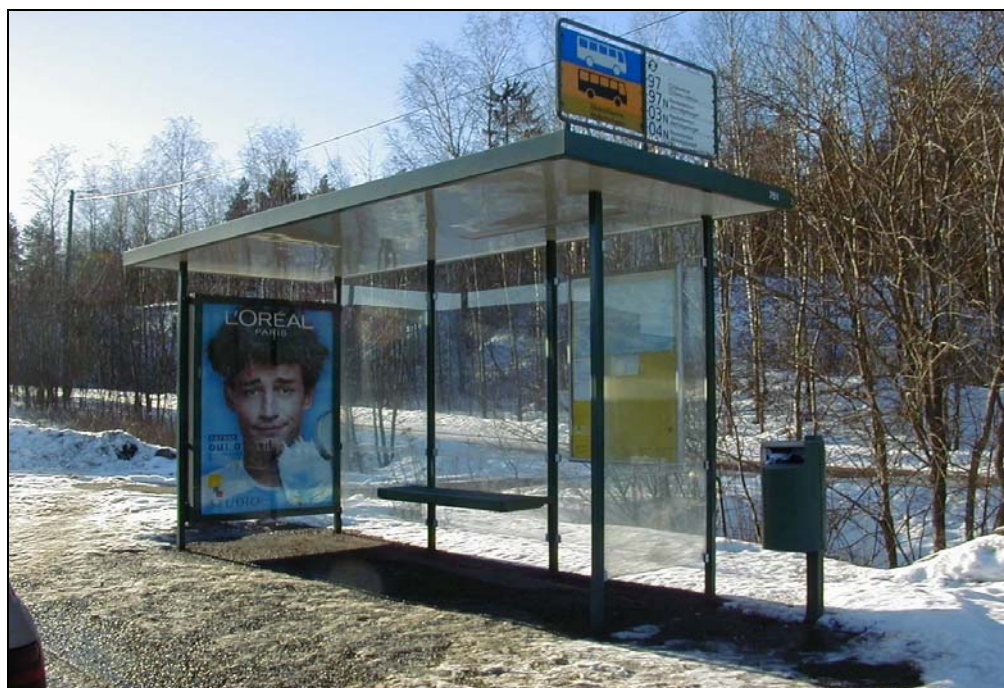
Kuva 2 Katoksen ja mainosvälineen yhdistelmä Helsingissä.

Etelä-Ruotsissa Höganäsin kunnassa on otettu käyttöön toimintamalli, jolla kunnan läpikulkutien pysäkkijärjestelyjen palvelutasoa on pystytty nostamaan ja samalla kunta on pystynyt tekemään toiminnasta jopa kannattavaa. Kunta investoi vuonna 1995 kuuteentoista pysäkki- ja pyöräkatosyhdistelmään. Samalla kunta sijoitti pysäkkikatoksille mainostelineet ja kilpailutti mainostilan. Voittanut yritys sitoutui maksamaan vuokraa mainostilasta ja ylläpitämään (puhtaanapito ja korjaukset) kaikki katokset. Kunta on pystynyt kuolettamaan investoinnin kuudessa vuodessa ja pystyy tulevaisuuden vuokratuloilla rahoittamaan uusien katosten hankintaa.

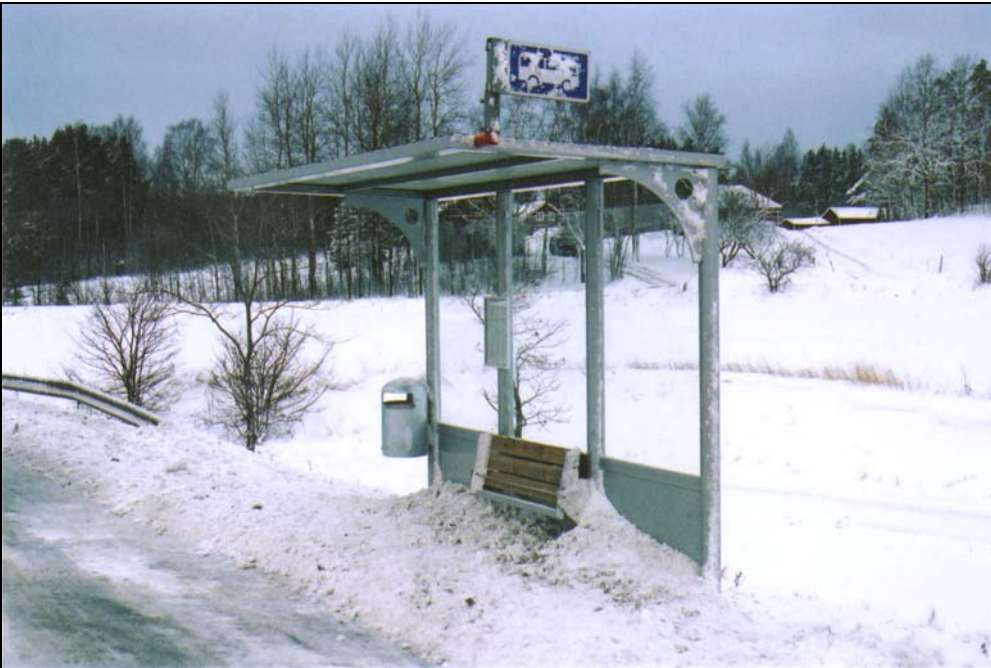
Pysäkillä oli aiemmin teräspuutkirunkoinen ja peltiverhoiltu katos. Kokeilukatos on alumiiniprofiilirunkoinen ja sivuseinätön. Katoksen takaseinän yläosa (noin 2/3) on karkaisu lasia ja alaosa Pentagon-levyä, ns. potkulevynä. Katoksessa on kiinteä jousipenkki ja teline matkustajainformaatiota varten. Katoksen katto on profiilipeltiä. Katos on perustettu kahdelle valaisinpylvään jalustalle. Katos siirrettiin Nummenpään tienhaaraan Ammattiopiston Lopen suunnan pysäkiltä. Toisessa kokeiluvaiheessa katokseen lisättiin roskasäiliö ja pysäkin nimikyltti.

Kuva 3 Nummenpään tienhaaran (Lopen suunta) pysäkkikatos tammikuussa 2002.

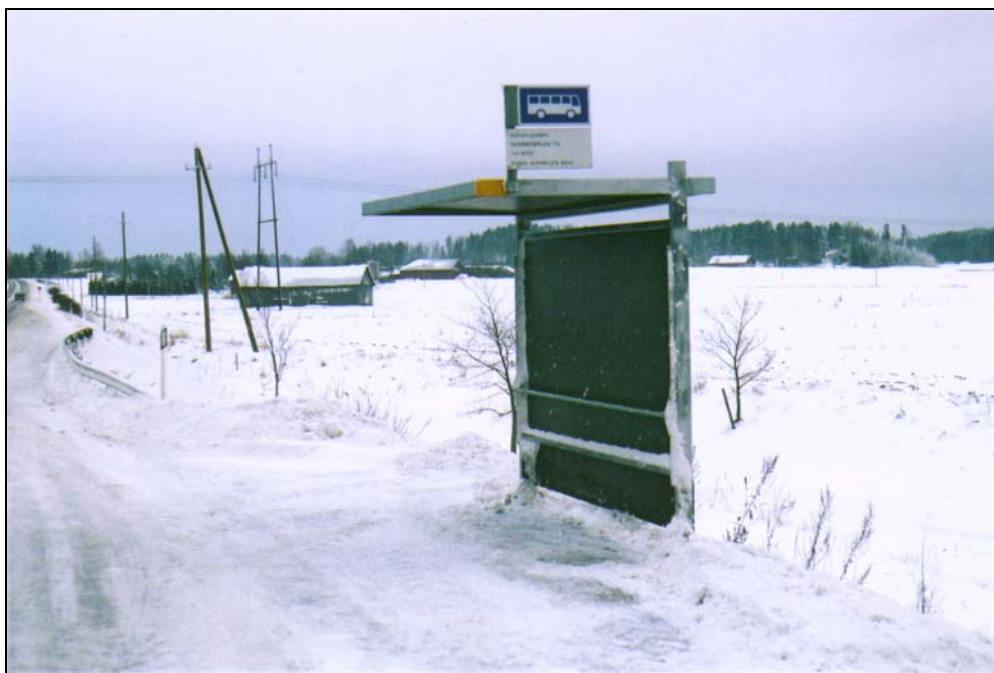
Kokeilukatoksesta poistettiin sivuseinät ja penkki. Takaseinää jatkettiin alalaidasta paremman tuulensuojan saavuttamiseksi. Penkin tilalle asennettiin nojailukaide. Katos perustettiin kahteen valaisinpylvään jalustaan. Katos sijoitettiin kokonaan nykyisen päällysteen ulkopuolelle siten, että katon etureuna on samassa linjassa päällysteen reunan kanssa.

Ensimmäisen kokeilujakson alussa nykyistä päällystettä levitettiin katoksen takaseinään saakka. Päällysteen levitys jäi kuitenkin vajavaiseksi etenkin katoksen etureunan puolelta, mikä aiheutti sorapientareen syöpymistä. Lisäpäällysteen reuna jäi muuta ympäristöä korkeammalle, mikä saattoi haitata katoksen aurausta. Päällystelevennystä korjattiin ennen toisen kokeilujakson alkua ja katokseen lisättiin pysäkin nimikyltti.

Kuva 4 Nummenpään tienhaaran katos (Helsingin suunta) tammikuussa 2002.

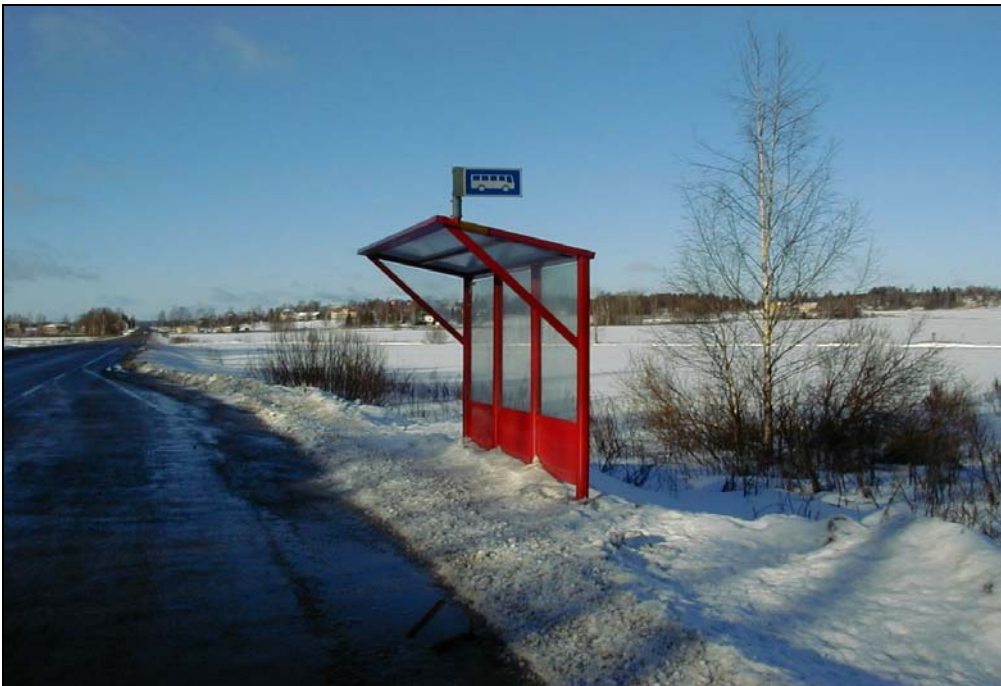
Ensimmäinen kokeilukatos oli alumiiniprofiilirunkoinen ja siinä oli lyhyet viisteet sivuseinänä katoksen yläosassa. Katoksen takaseinän yläosa (noin 2/3) oli karkaistua lasia ja alaosa Pentagon-levyä, ns. potkulevynä. Katto oli muovilevyä ja viisteet karkaitua lasia. Katokseen kuului myös kiinteä jousitoiminen läppäpenkki katoksen keskellä. Katos perustettiin ruuviperustuksella katoksen seinälinjasta. Nykyistä päällystettä levitettiin katoksen takareunaan saakka. Perustuksen pettämisen takia (ilkeä ja huono toteutus) katos vaihdettiin uuteen maaliskuussa 2001.

Kuva 5 Ensimmäinen katos loppusyksystä 2000.

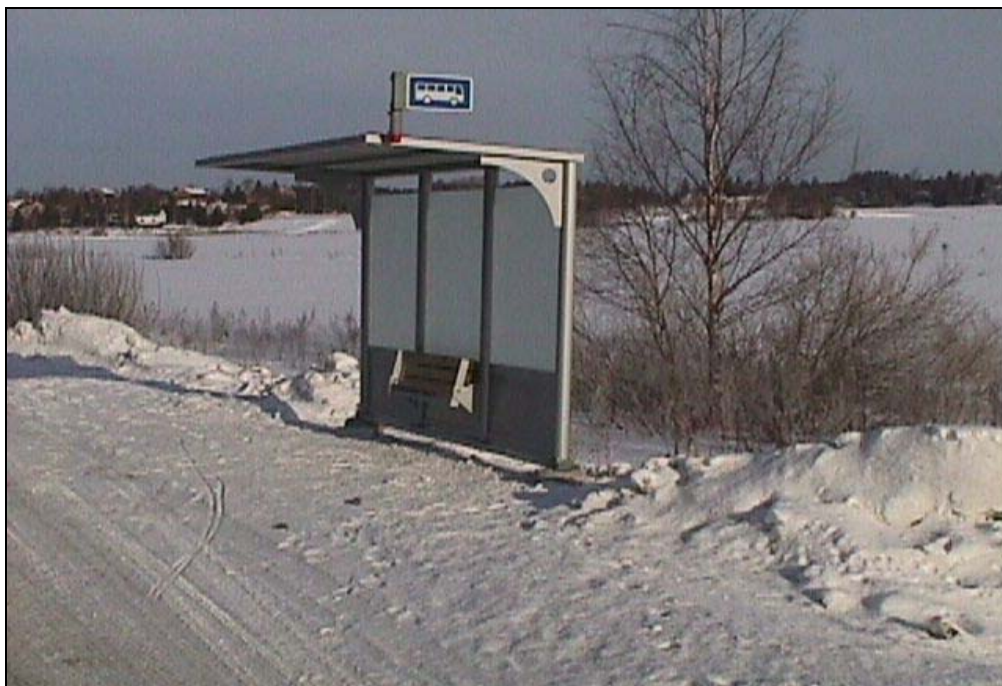
Toinen kokeilukatos oli alumiiniprofiilirunkoinen ja sivuseinätön. Katoksen takaseinän yläosa (noin 2/3) oli karkaistua lasia ja alaosa Pentagon-levyä, ns. potkulevynä. Katoksessa oli kiinteä jousipenkki ja teline matkustajainformaatiota varten. Katoksen katto oli profiilipeltiä. Katos perustettiin kahteen valaisinpylvään jalustaan. Katos vaihdettiin umpinaisempaan malliin lokakuussa 2001 ja siirrettiin Nummenpään tienhaaran Lopen suunnan pysäkille.

Kuva 6 Toinen katos talvella 2001.

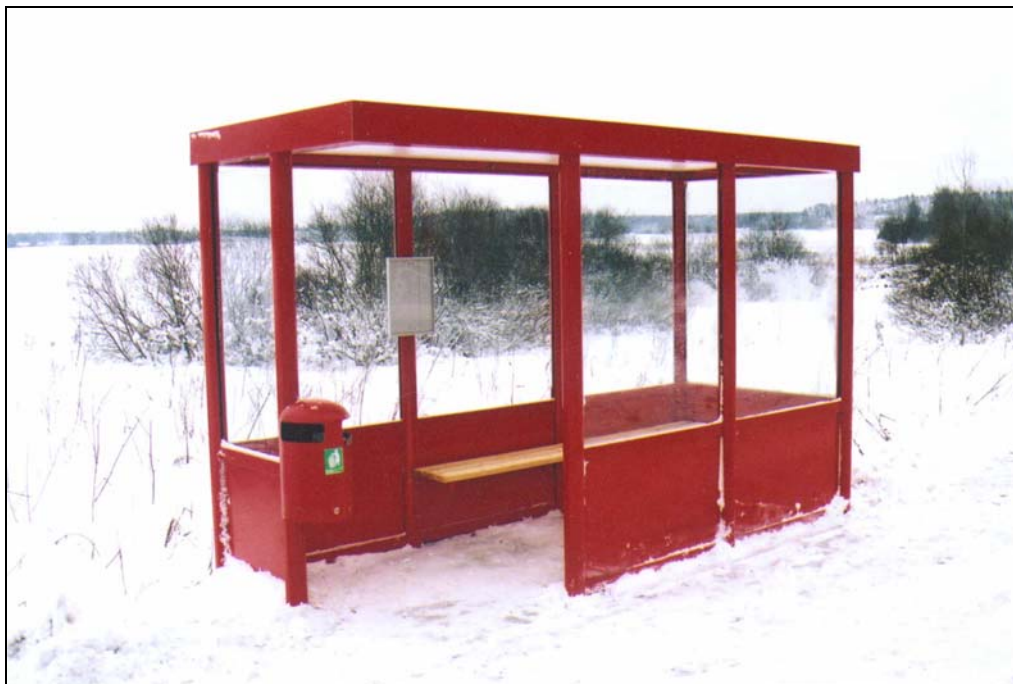
Kolmas kokeilukatos on umpinainen lukuun ottamatta ”sisäänkäyntiä” katoksen etuseinässä. Katoksen runko on alumiiniprofiilia, seinät karkaistua lasia / Pentagon levyä ja kattoelementti muovia. Katoksen sisällä on kiinteä puupenkki. Katos on varustettu roskäsäiliöllä ja info-tylulla. Katos on perustettu betonilaatalle.

Kuva 7 Kolmas katos tammikuussa 2002.

Toisen kokeiluvaiheen parhaaksi talvihoitoystävälliseksi katokseksi osoittautui Ammattiopiston Lopen suunnan pysäkin ”umpinainen” katos.

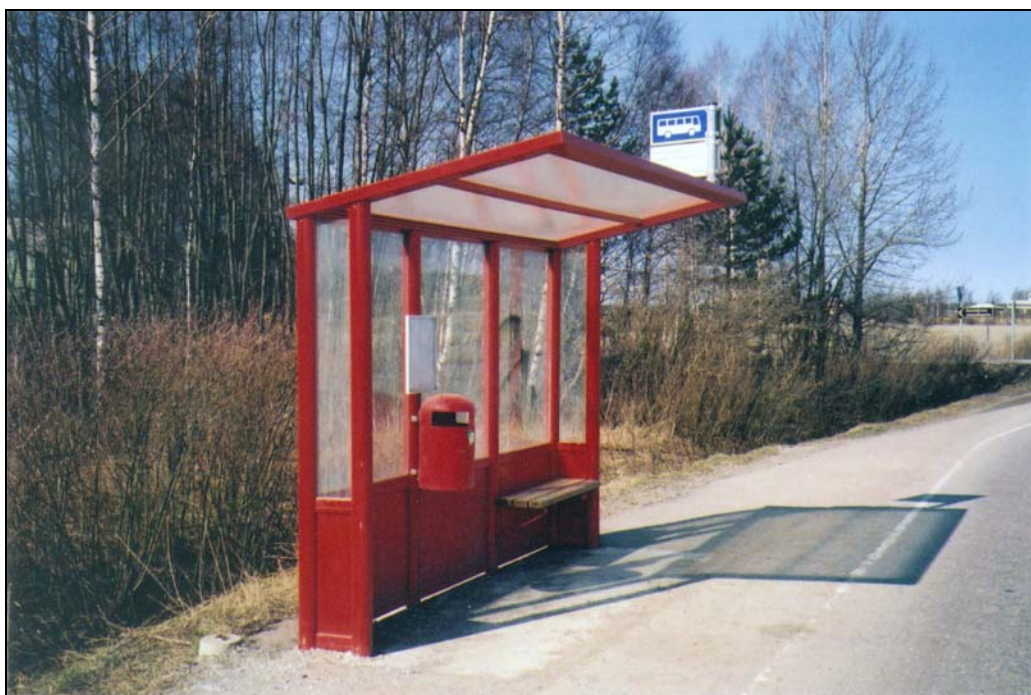
Kokeilukatos on alumiiniprofiilirunkoinen ja siinä on 0,30 metrin levyiset täyskorkeat sivuseinät. Katoksen seinät ovat yläosastaan (noin 2/3) karkaistua lasia ja alaosa Pentagon-levyä. Katto on muovilevyä. Katoksessa on myös kiinteä puupenkki, ajosuunnassa katsottuna katoksen etureunassa. Katos perustettiin betonilaatalle, lisäksi katoksen ympärille levitettiin asfalttia.

Toisessa vaiheessa katokseen lisättiin taulu matkustajainformaatiota varten, roskasäiliö ja päällystelevennystä parannettiin.

Kuva 8 Ammattiopiston pysäkin (Helsingin suunta) kokeilukatos.

Ammattiopiston Helsingin suunnan katoksen kaatoi syysmyrsky. Syynä oli virheellinen kiinnitys katoksen ja perustuksen välillä. Katoksen kiinteä puupenkki väännettiin sijoitetaan alkutalvesta 2001 ja katosta töhrittiin koko kokeilujakson ajan. Lisäksi katoksen kulkusuunnassa taai'immaisena sivuseinän lasi ja katoksen roskasäiliö rikottiin ilkivaltaisesti. Holman kurssikeskuksen pysäkkikatoksesta rikottiin kesäkuussa 2002 kaksi lasia ilmeisesti ampumalla. Kaikkien katosten roskasäiliöiden tuhka-astiat heiteltiin useasti katosten ympäristöön. Tiesuola, sade, sulava lumi ja töhriminen tekivät katoksista väillä hyvinkin epäsiistejä.

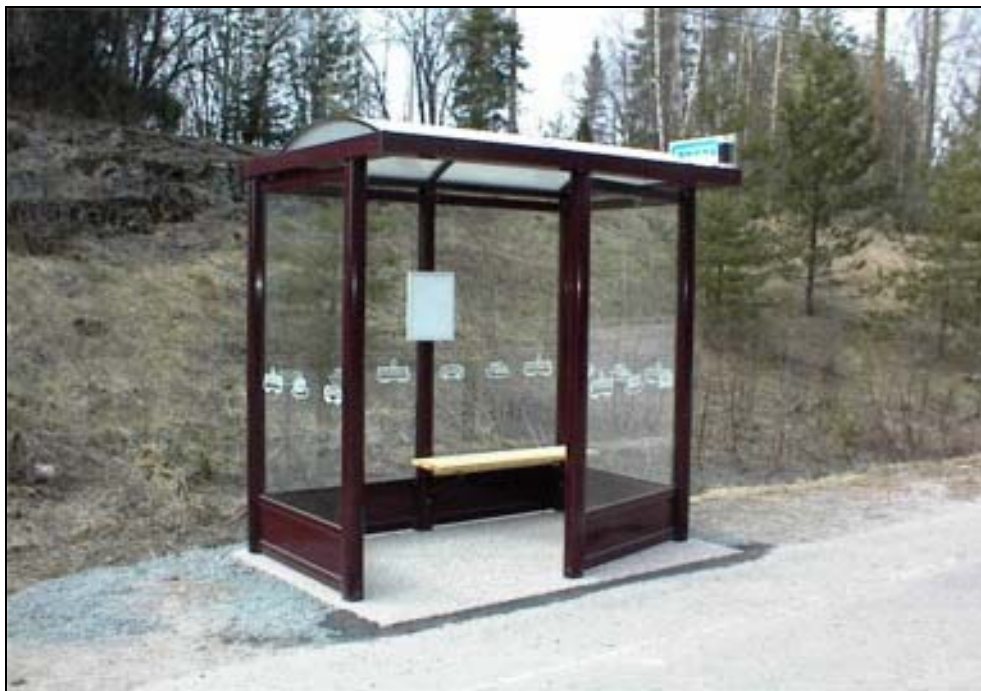
Toisen kokeilujakson loppuvaiheessa, huhtikuussa 2002 asennettiin kokeilualueelle vielä yksi, hieman erityyppinen katos. Kokeilukatoksen runko on alumiiniprofiilia, seinät karkaistua lasia / Pentagon-levyä ja kaareva katto muovia. Katoksessa on kiinteä puinen penkki, roskasäiliö ja info-taulu. Katos on mitoitukseltaan muita kokeilukatoksia pienempi ja se on lähes umpinainen. Katos on asennettu betonilaatalle, jonka kulutus-pinta on sirotepintainen.

Kuva 9 Holman kurssikeskuksen pysäkkikatos huhtikuussa 2002.

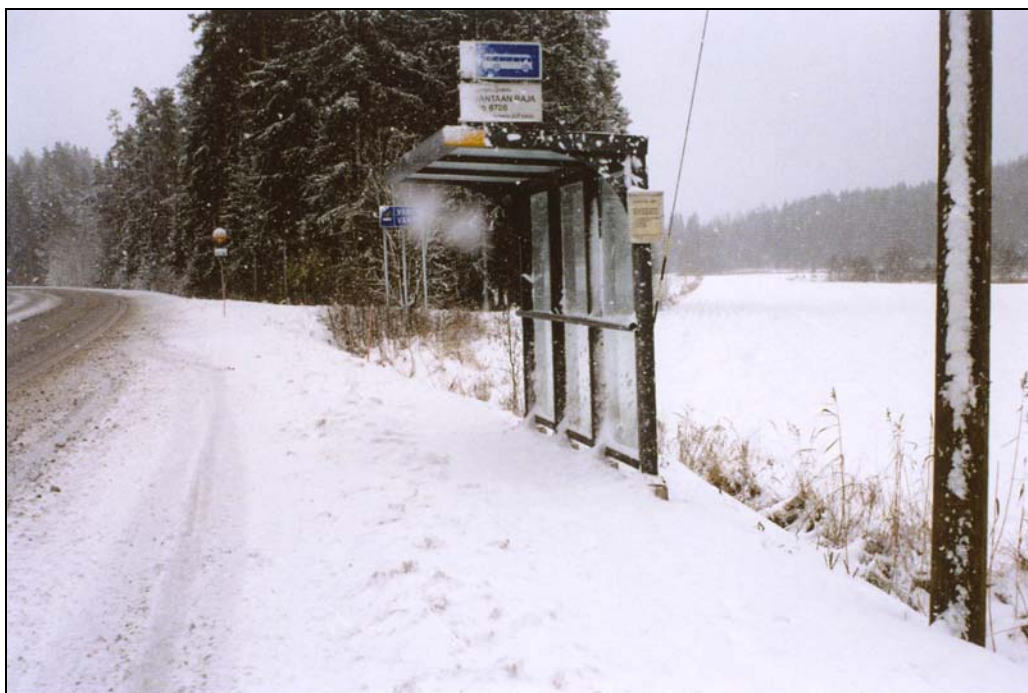
Katoksen runko on maalattua teräsprofiilia. Katoksessa on karkaistusta lasista tehty kolmiosainen takaseinä ja profiilipeltikatto. Lisäksi katoksessa on teräksinen nojailukaide. Katos perustettiin neljään liikennemerkkijalustaan. Perustamista varten tehtiin lisäpengerrys ja nykyistä päällystettä levennettiin katoksen takaseinään saakka. Tälläkin pysäkillä päällysteen levitys jäi vajavaiseksi. Toisessa kokeiluvaiheessa katokseen lisättiin roskasäiliö ja pysäkin nimikyltti ja päällystelevennystä parannettiin.

Kuva 10 Metsäkylän tienhaaran pysäkkikatos.

Metsäkylän tienhaaran katoksesta särkyi takaseinän lasi. Syynä tähän oli ilmeisesti kiinnityksestä aiheutunut jännitys ja/tai lasiin kohdistunut isku.

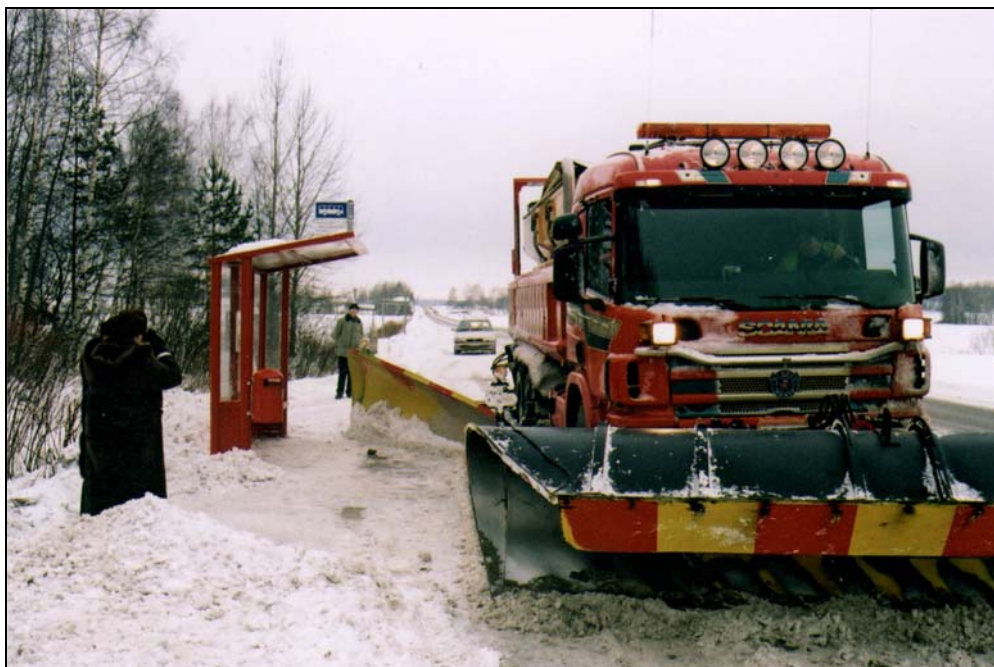
Kuva 11 Talvihoitokokeilua Ammattiopiston pysäkillä tammikuussa 2002.

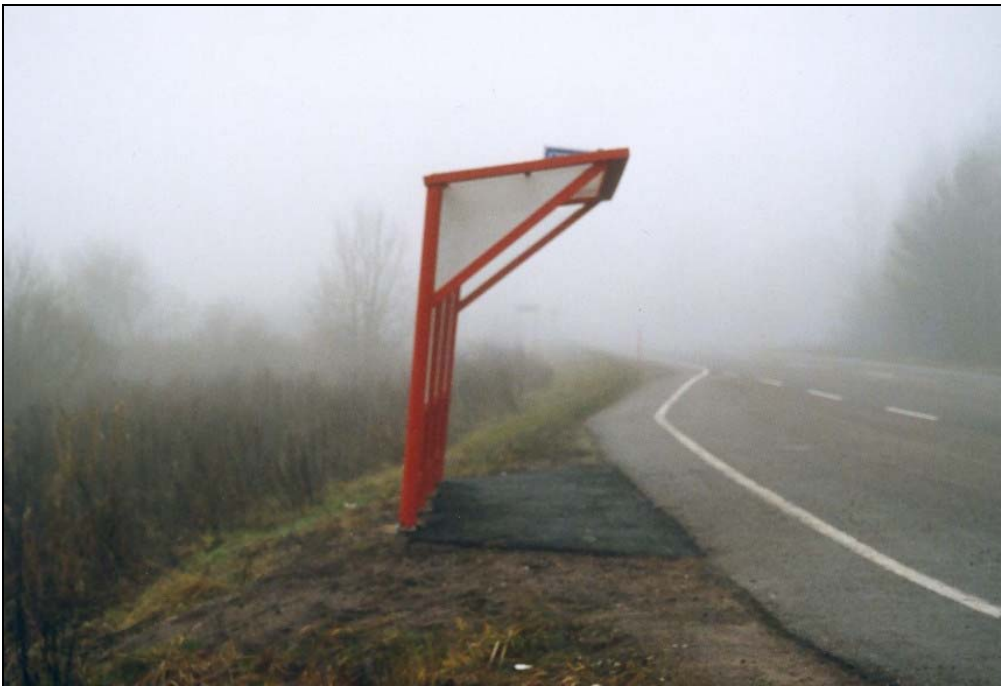
Ammattiopiston Lopen suunnan katos perustettiin ruuviperustuksella, mikä osoittautui ainakin kyseisen katoksen kohdalla virheratkaisuksi. Ilkivallan seurauksena katos taittui jyrkästi tien suuntaan. Katoksen katon etureunassa oli roikuttu ja perustukset pettivät katoksen ja perustuksen liitoskohdasta. Katosvalmistaja vaihtoi katoksen uuteen maaliskuun alussa 2001.

Kuva 12 Ammattiopiston Lopen suunnan pysäkkikatos rikkoontuneena.

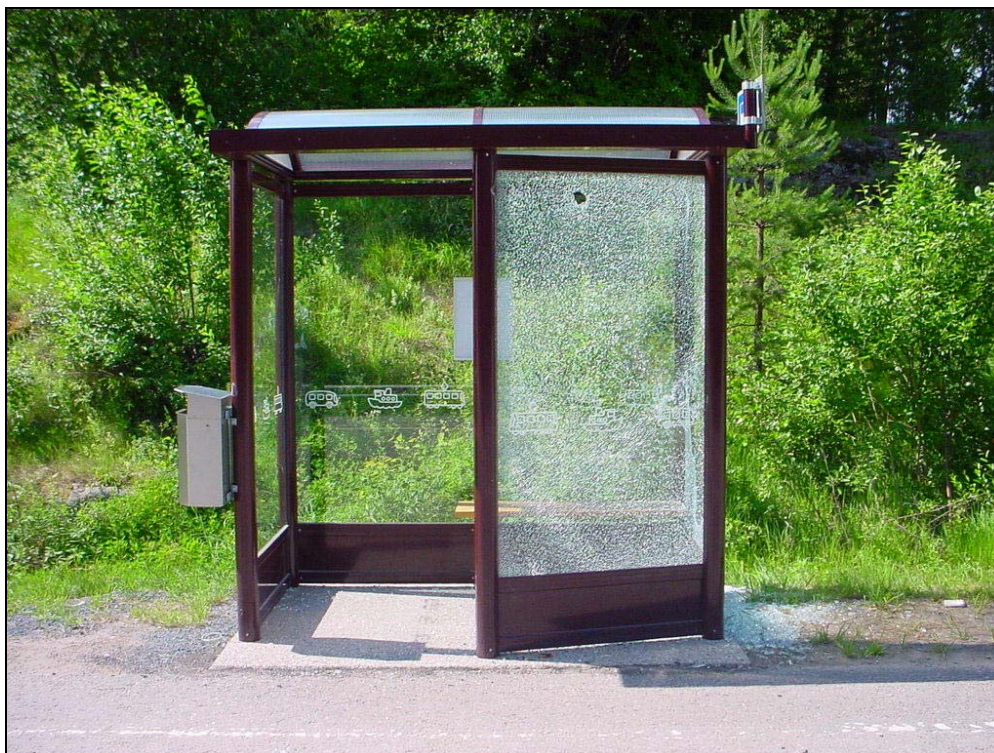
Kuva 13 Holman pysäkkikatos ilkivallan jäljiltä kesäkuussa 2002.

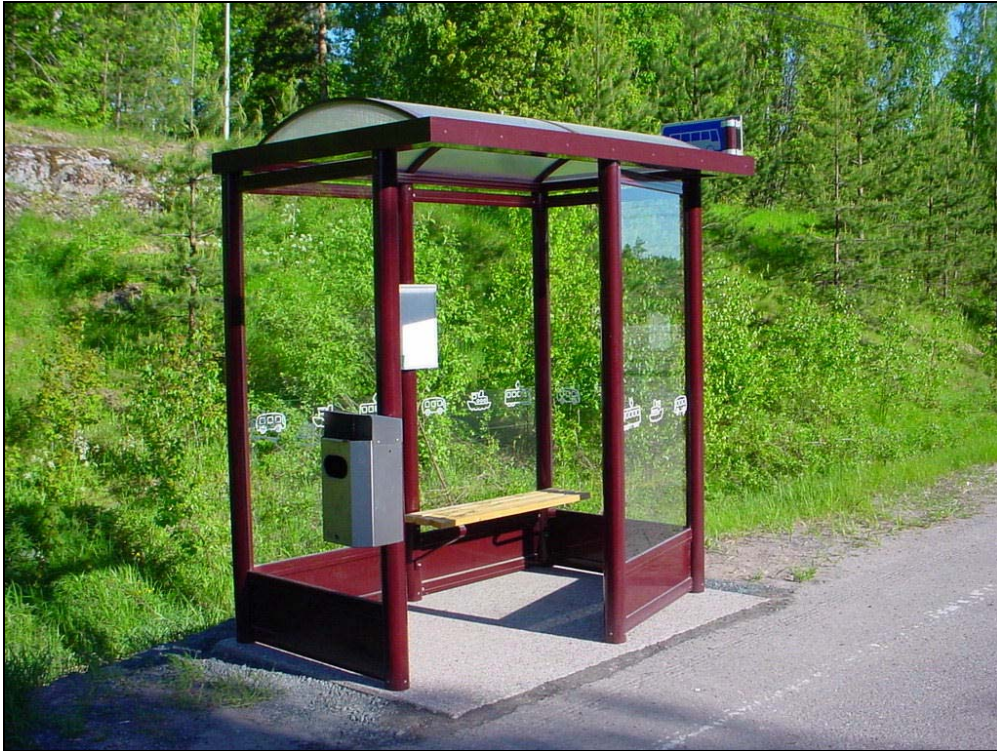
Kuva 14 Esimerkki Katostyypistä I.

Varustelu	
Pysäkkimerkki	Aina
Pysäkin nimikyltti	Aina
Linjakilvet	Tapauskohtainen
Paikka aikataulutiedolle	Aina
Penkki	Aina
Roskasäiliö	Tapauskohtainen
Valaistus	Tapauskohtainen
Heijastimet etureunassa	Aina
Pyöräpysäköinti	Tapauskohtainen

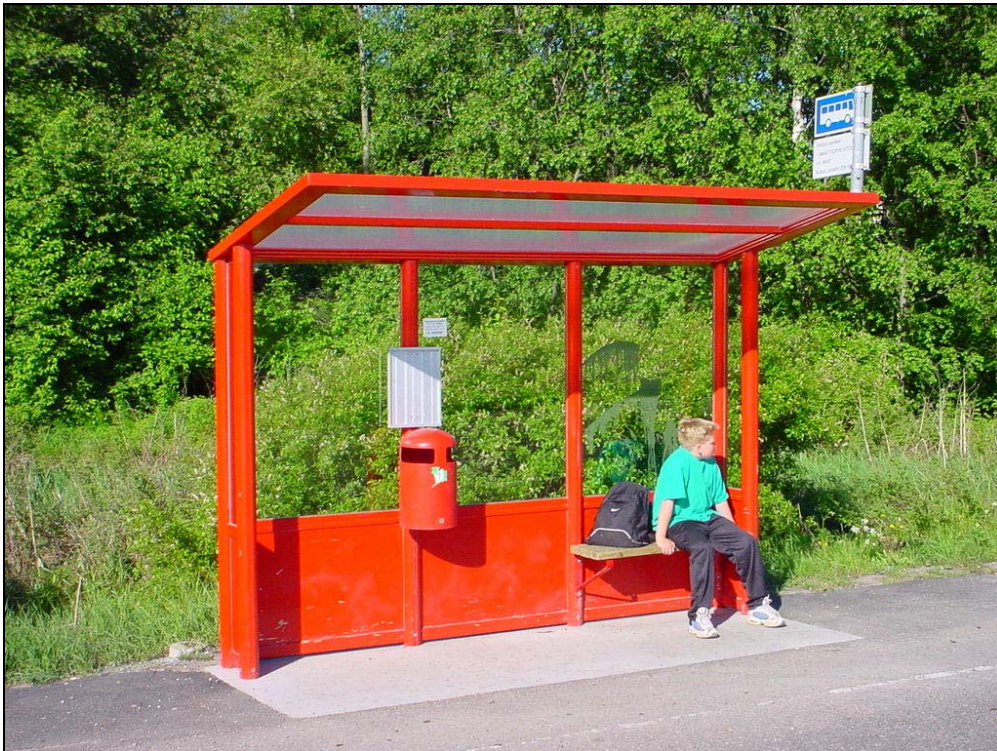
Kuva 15 Esimerkki Katostyypistä II.

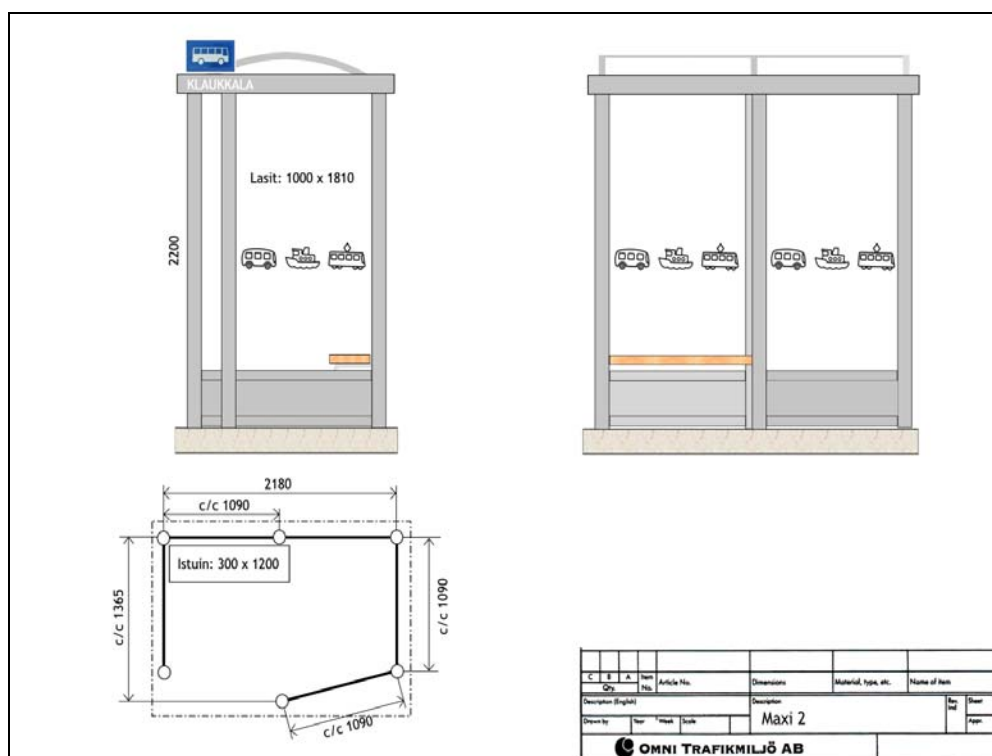
Esimerkkikatokso I. (Omni Trafikmiljö Ab, Maxi 2.)
