Geovahvisteiden toiminta harvennetun syvästabiloinnin varaisessa tiepenkereessä

Tiehallinnon selvityksiä 32/2003

TIIVISTELMÄ

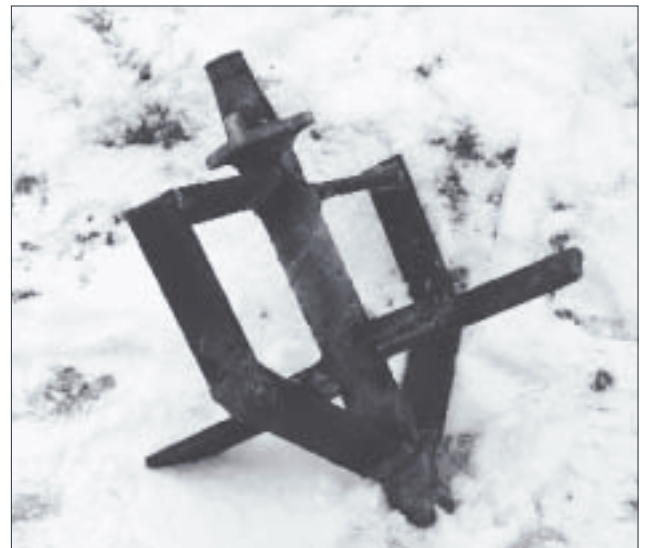
Kuva 10. YIT:n sekoitinkärki.

Pilarointityön suoritti YIT. Stabilointikone oli täysin uusi. Uuden koneen hyviä puolia oli hyvä vääntökapasiteetti, sekä erilaisten laadunvalvontatulosten saanti. Sekoitinkärki on esitetty kuvassa 10.

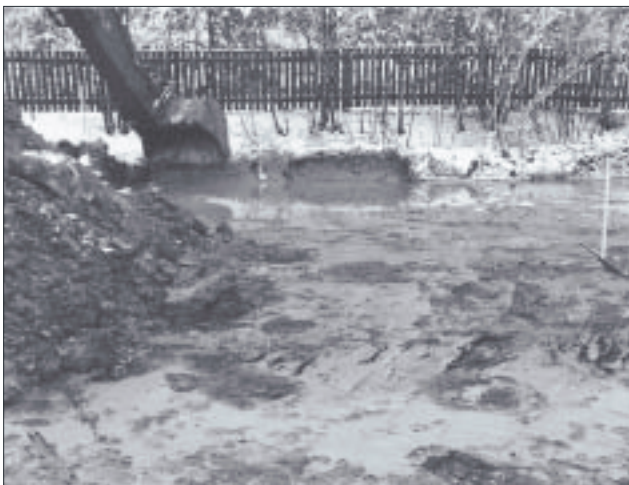
Kuva 11. Vanhan penkereen poisto käynnissä.

Leikkaustyöt tehtiin kaivinkoneella siten, että kaivinkone liikkui koko ajan poistettavan penkereen päällä (kuva 11). Tästä aiheutui välillä ongelmia, koska pengeri jäättyi kovaksi, kun sen päällä liikuttiin. Kaivettu pengeri siirrettiin pois kuorma-autolla.

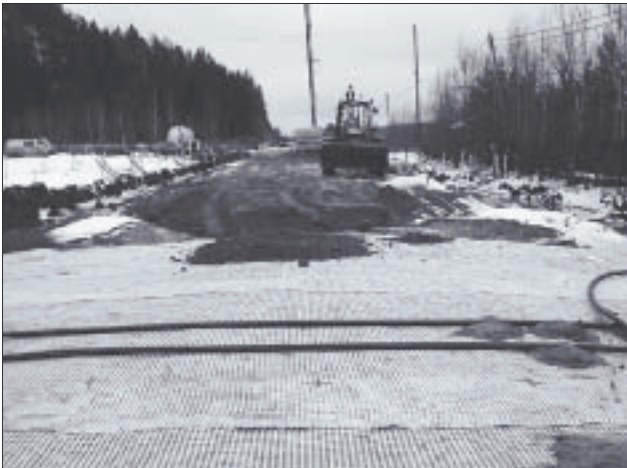
Kuva 13. Muoviverkot asennettu alueelle III.

Uudet verkot vedettiin edellisen verkon päälle siten, että limitykseksi tuli 900 mm. Limityksen suuruus mitattiin rullamitalalla. Limityksessä päällimmäiseksi asennettiin aina verkko, jonka suunnasta jakavan kerroksen täyttöä oli tarkoitus tehdä (kuva 13).

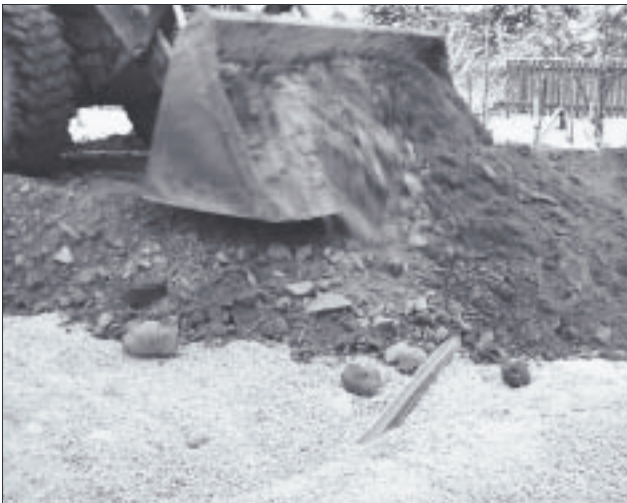
Kuva 17. Jakavan kerroksen levitys instrumentoidulla alueella.

Kaivuri nosti varovasti kauhalla soraa suoraan instrumentoidulle alueelle siten, että instrumentit eivät päässeet varsinaisen täyttötöyden aikana liikahtamaan (kuva 17).

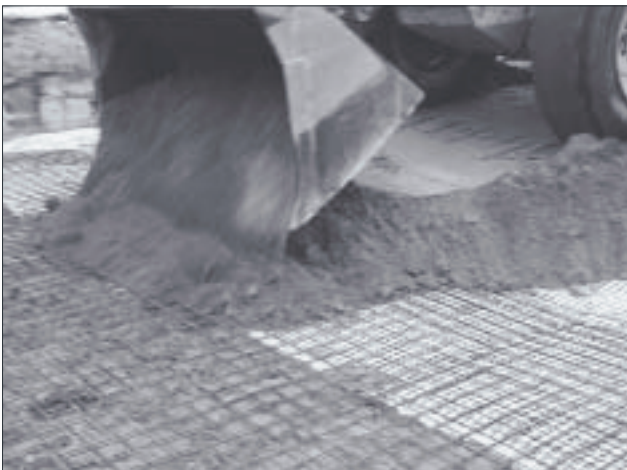
Kuva 18. Jakavan kerroksen levitys muovi- ja teräsverkkoalueen rajakohdassa.

Vahvistealueilla oli tarkoitus nostaa kauhalla täytönmateriaalia verkkojen saumakohtiin. Verkot pysyivät kuitenkin kireinä, vaikka täyttöä ei etukäteen limituskohdalle nostettukaan (kuva 18). Täyttötöy onnistui hyvin sekä muovi-, että teräsverkkoalueella.

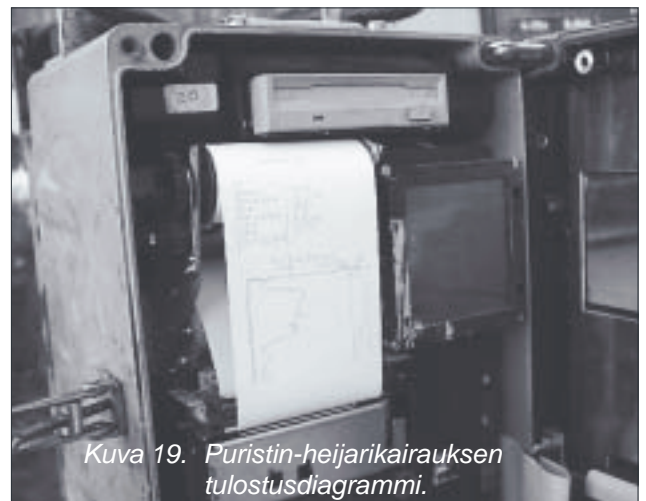
Kuva 19. Puristin-heijarikairauksen tulostusdiagrammi.

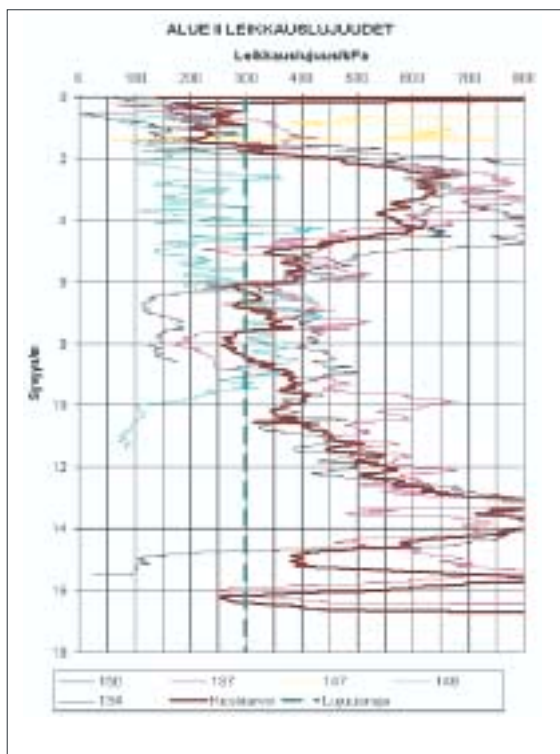
Kuvat 22. Koalueiden lujuudet.

Alue II: Laadunvarmistuskairaukset tehty 50 vrk iässä. Keskimääräiset ljuudet 2-4 metrin ja 11-14 metrin välillä ovat kaksinkertaisia tavoitelujuuteen verrattuna. Syvyysvälillä 4-11 metriä ljuudet ovat tavoitteen mukaisia. Yksittäisessä pilarissa 149 on ljuusvaihtelua. Muut pilarit täyttävät laatukriteerit (kuvat 21, 22).

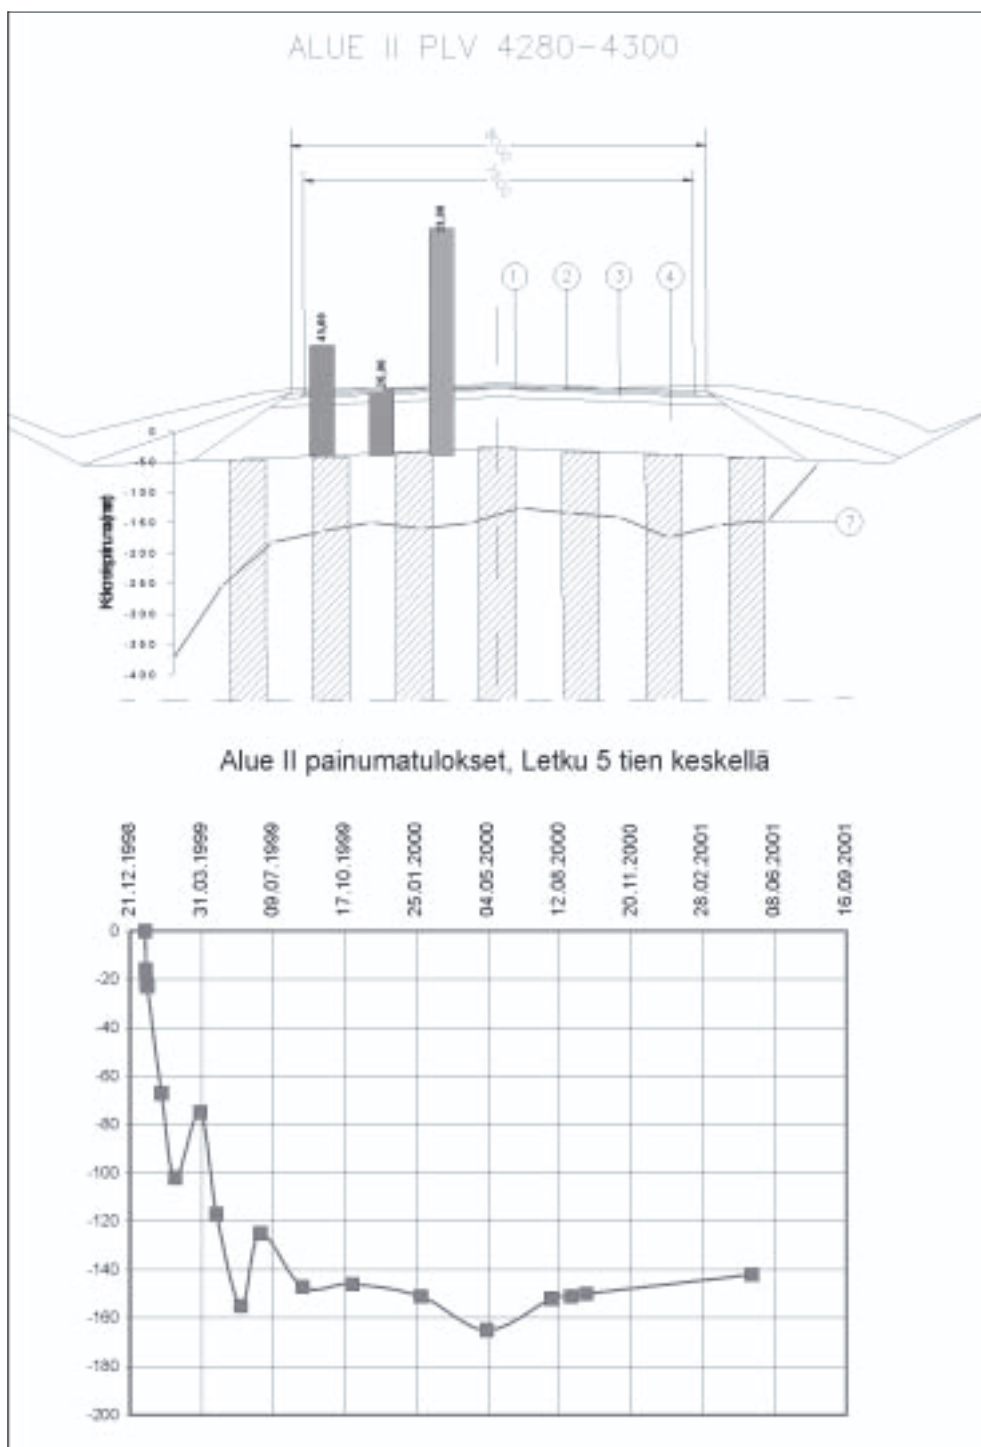
Kuva 26. Ylempi kuva: Painumaprofiili alueella II.
 Alempi kuva: Tien keskikohdan aika-painumakuvaaja

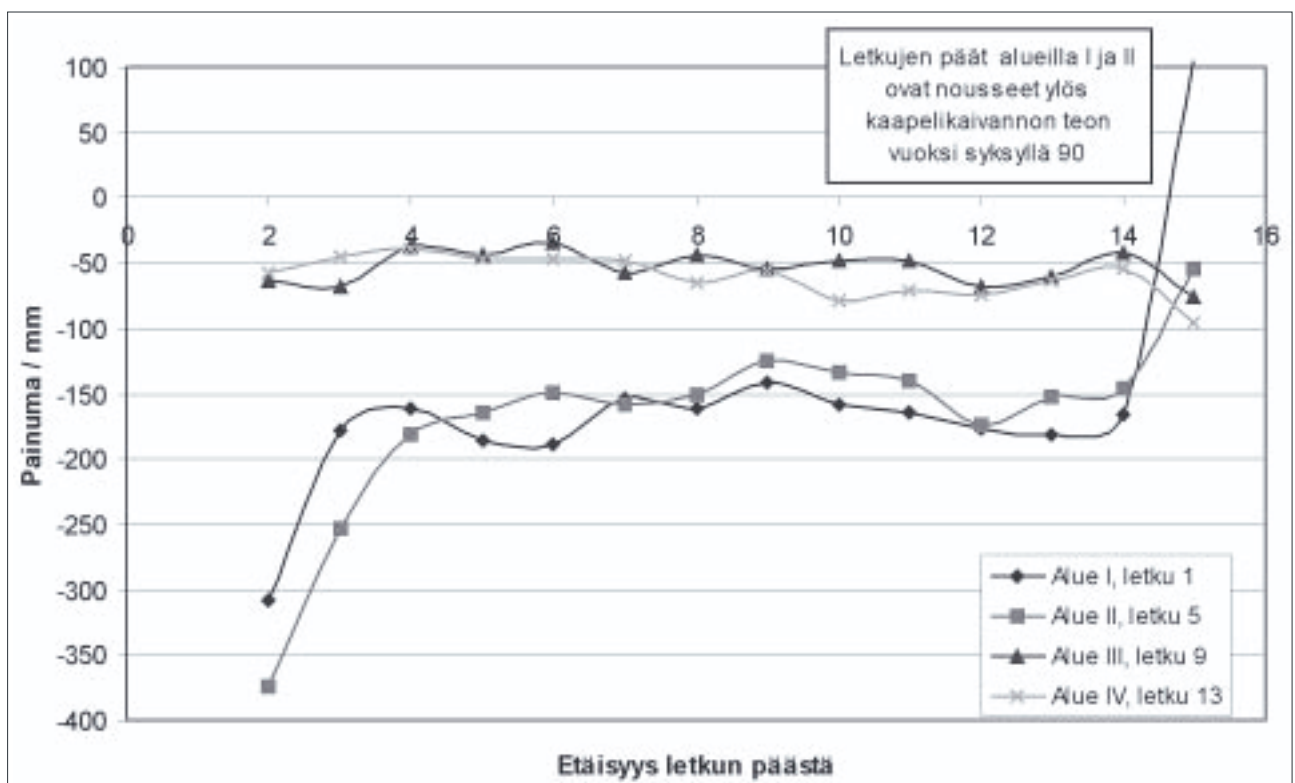
Kuva 30. Poikkisuuntaiset muodonmuutokset eri alueilla.

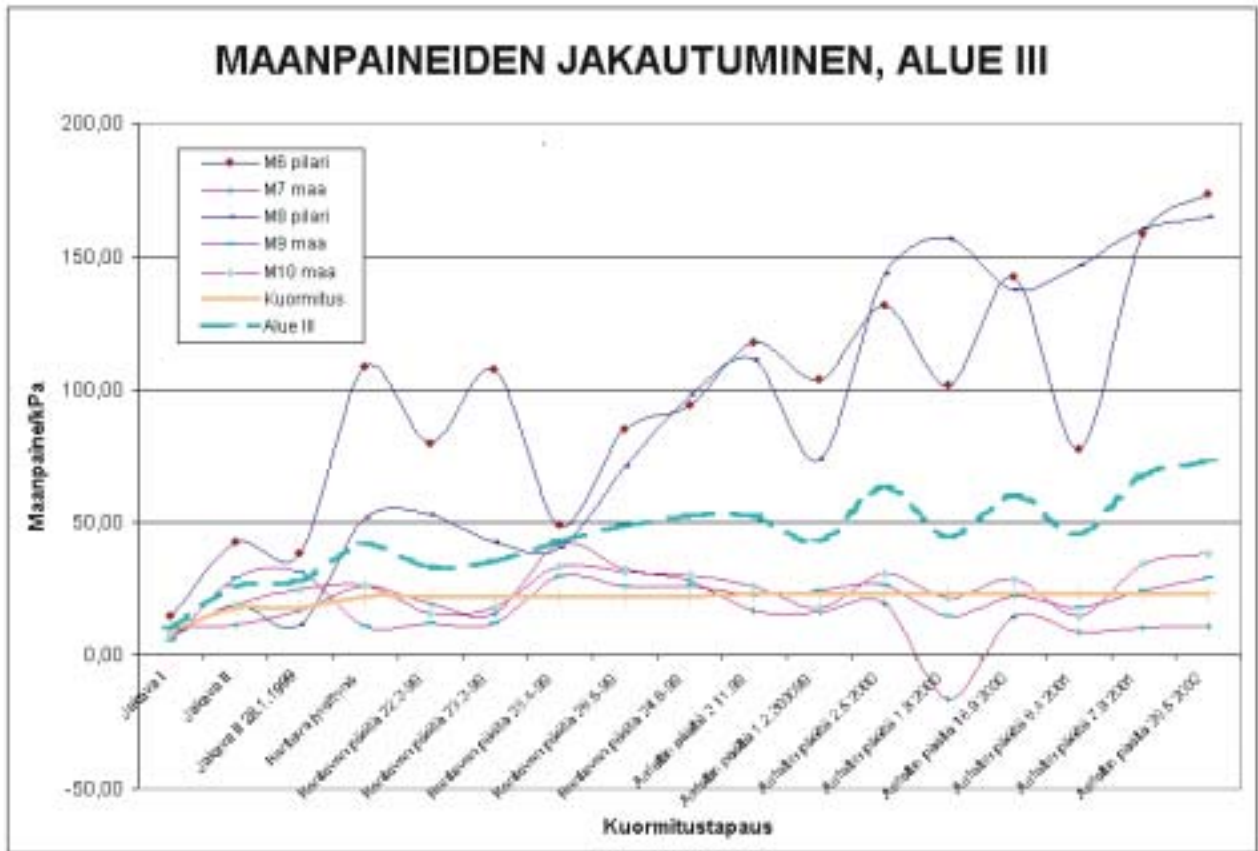
Kuva 32. Alue III maanpaineteiden jakautuminen

- Maanpaineet pilarien päällä ovat suuremmat kuin pilarien välissä. Suurimmillaan erot ovat alueella III, jossa pilarin päällä oleva kuorma on suurimmillaan 173 MPa ja pilareiden välissä 10 kPa
- Alueilla III ja IV näyttäisivät maanpaineet pilarien päällä lisääntyvän koko ajan. Alueella II maanpaineiden keskittyminen näyttäisi pysähtyneen. Tämä on mielenkiintoista sikäli, että painumat näyttävät pysähtyneen, vaikka kuorman keskittyminen jatkuu.

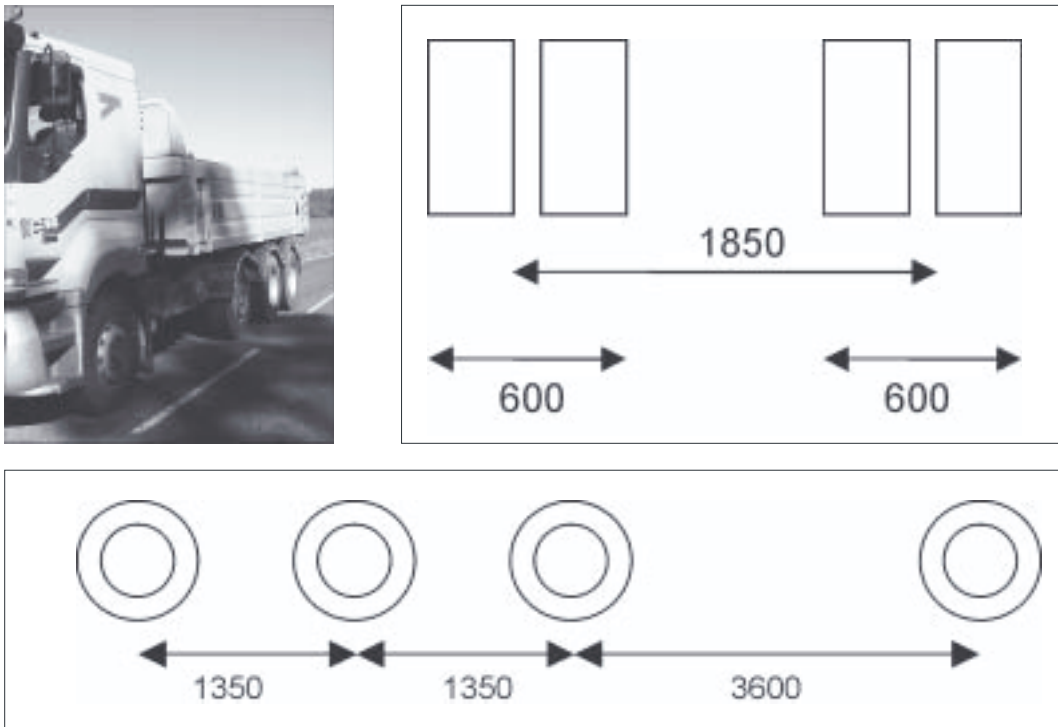
Kuva 34. Kuormituskaluston mitat (mm). Ylemmässä kuvassa taka-akseliston mitat ja alemmassa kuvassa akselivälit.

Kuorma-auton renkaan kosketuskohdan pituus mittausten perusteella oli 250mm kun telipyörät olivat alhaalla.

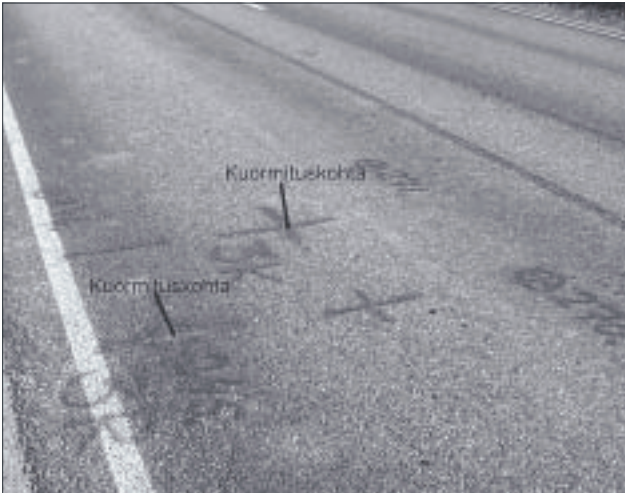
Kuva 35. Alue III kuormituskohdat: numerot esittävät pilarien paikkoja

1. Nolla-mittaukset kello 8.00 tehtiin sekä maanpainemittareista että venymämittareista.
2. Kuorma-auton mittaukset kello 9.00
3. Maanpaine- ja venymämittaukset tehtiin kussakin kuormituspisteessä teli alhaalla ja ylhäällä
 - a. Sovittiin, että kuormituspisteinä käytetään ajoneuvon keskimmäisen taka-akselin apukuljettajan puoleista rengasparia
 - b. Sovittiin, että mittaukset tehdään kuvien 35 ja 36 mukaisissa paikoissa telipyörät alhaalla ja ylhäällä

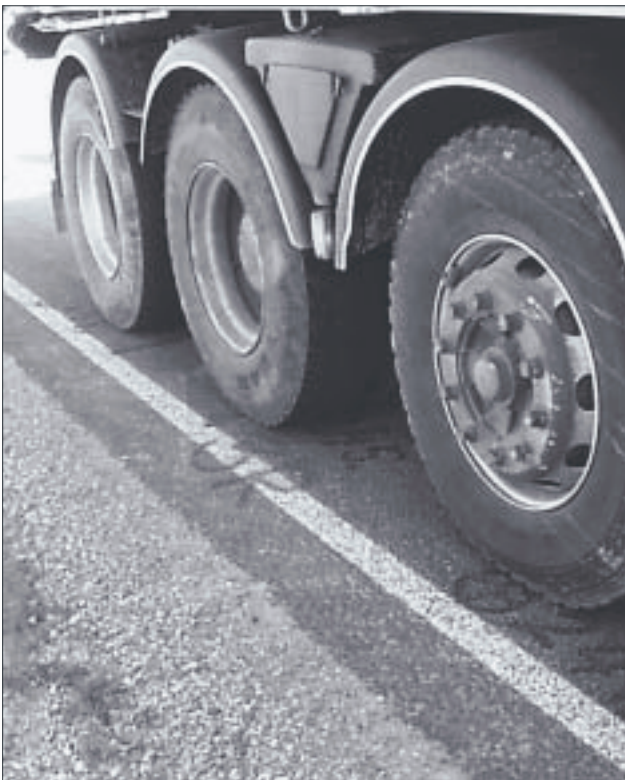
Kuva 36. Keskimmäisen taka-akselin apukuljettajan puoleiset paripyörät ajettiin kunkin kuormituspisteen kohdalle. Kuormittava akseli on varjostettu. Mittaukset tehtiin telipyörät ylhäällä ja alhaalla.

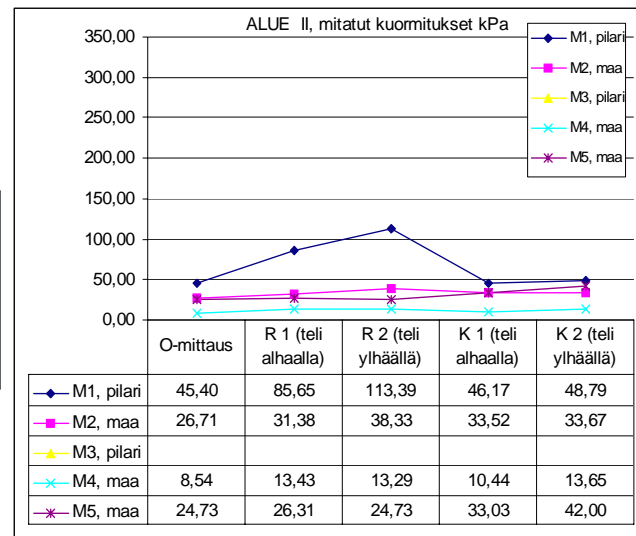
Kuva 37. Alue II kuormitustulokset

Kuvissa 37, 38 ja 39 on esitetty maanpainemittaukset kultakin alueelta eri kuormitustilanteissa.

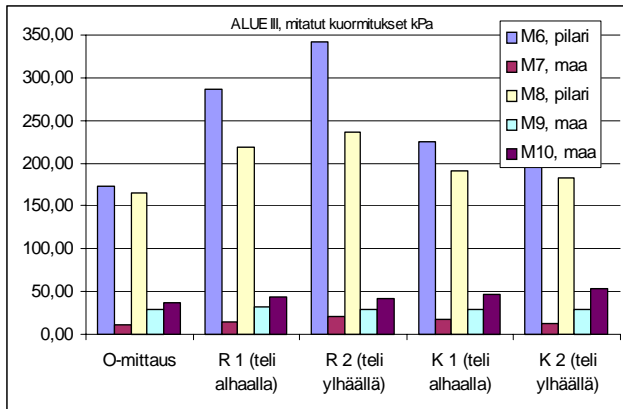
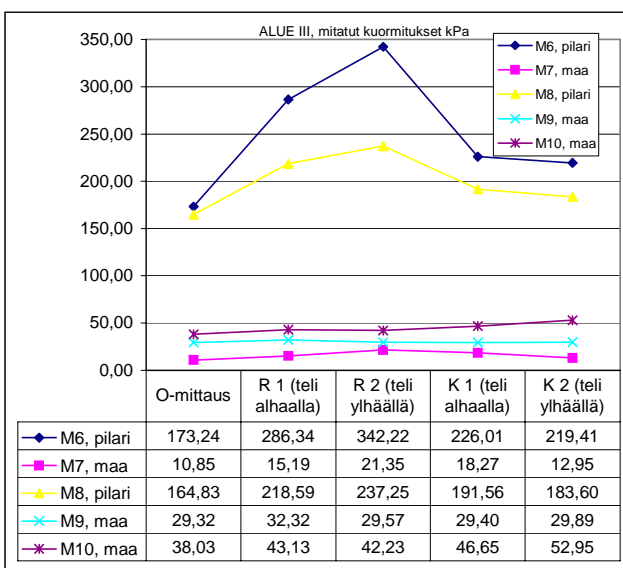
Kuva 38. Alue III kuormitustulokset

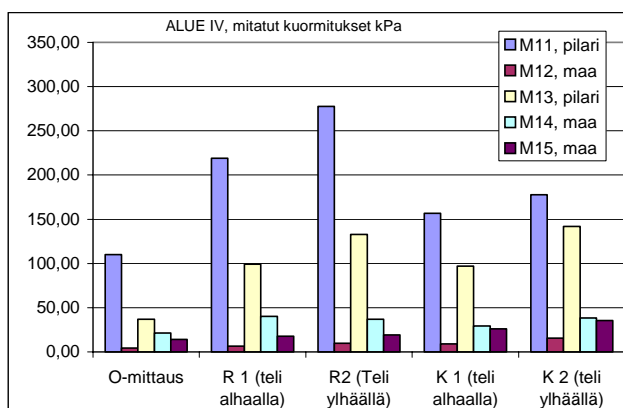
Kuva 39. Alue IV kuormitustulokset

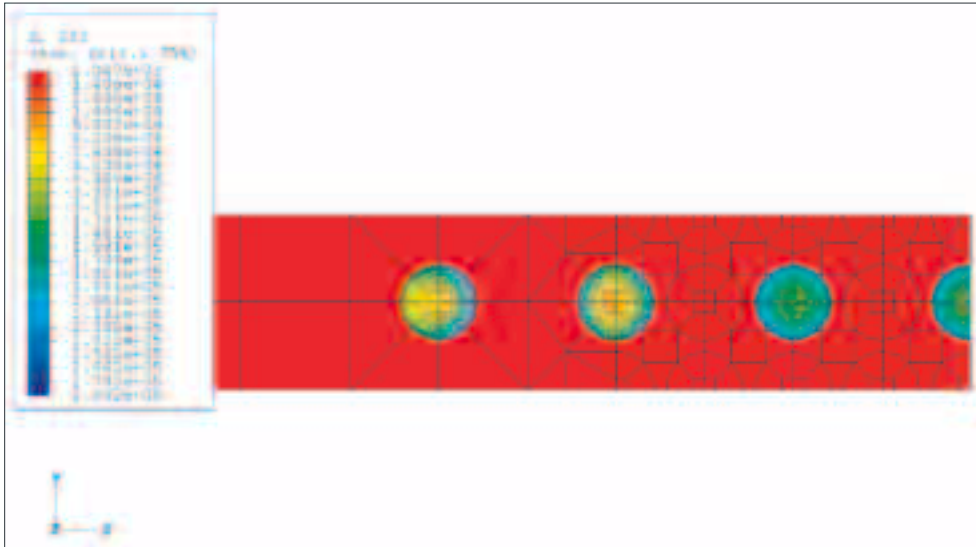
Kuva 47. Pilarien jännityksen jakautuma Abaqus-laskelmien perusteella

Kuormitus jakautuu Abaqus-mallissa epätasaisesti. Pilarien laidassa on selvästi keskiosia suuremmat kuormahuiput. Maksimipystyjännitys maanpainemittarissa M11 on noin 250 kPa ja vaihteluväli 100 – 250 kPa. Maanpainemittarissa M13 maksimijännityksen arvo oli noin 200 kPa ja vaihteluväli 120 – 200 kPa. Mikäli rakenne oikeastikin käyttäytyy näin, selittää se osaltaan myös maanpainemittareiden tulosten vaihtelua. Mittaritan eivät ole välttämättä juuri pilarin keskellä tai reunalla. Kuvas-
vassa 47 on esitetty jännitysjakautumaa pilarikentässä.

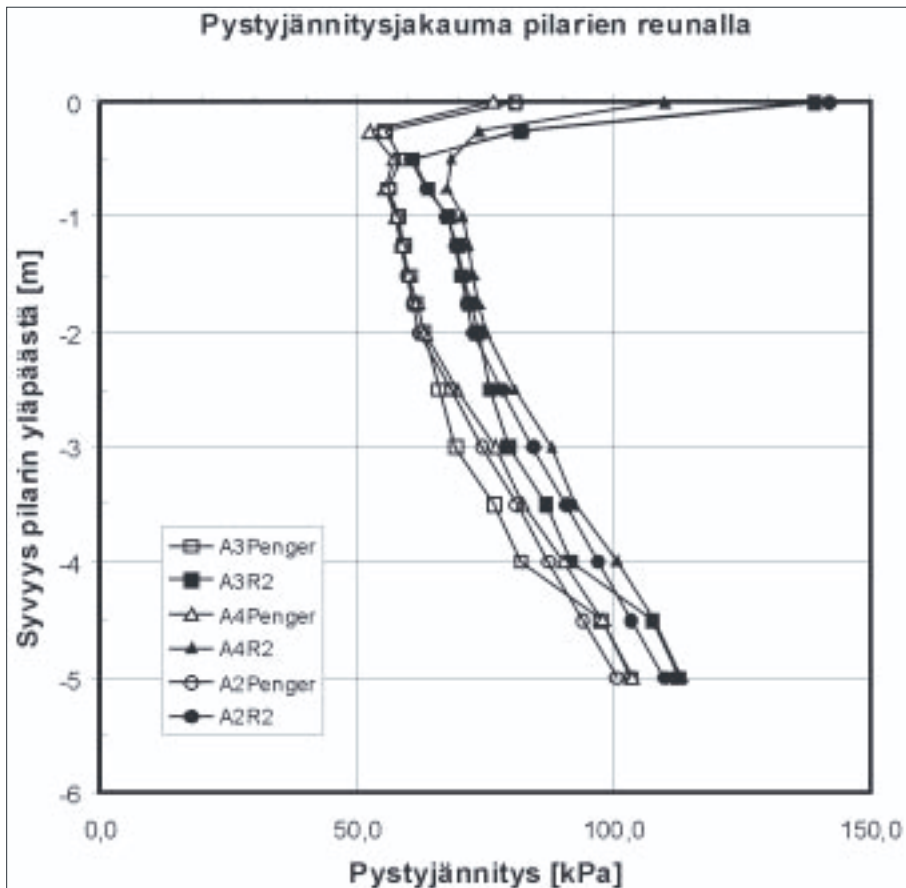
Kuva 52. Pystyjännitysjakaumat (Abaqus) pilarin yläosissa lasketuissa kuormitustapauksissa
