S12 Pääteiden parantamisratkaisut

Erkanemis- ja kiihdytyskaistojen linja-autopysäkkien toimivuus

Sisäisiä julkaisuja 4/2002

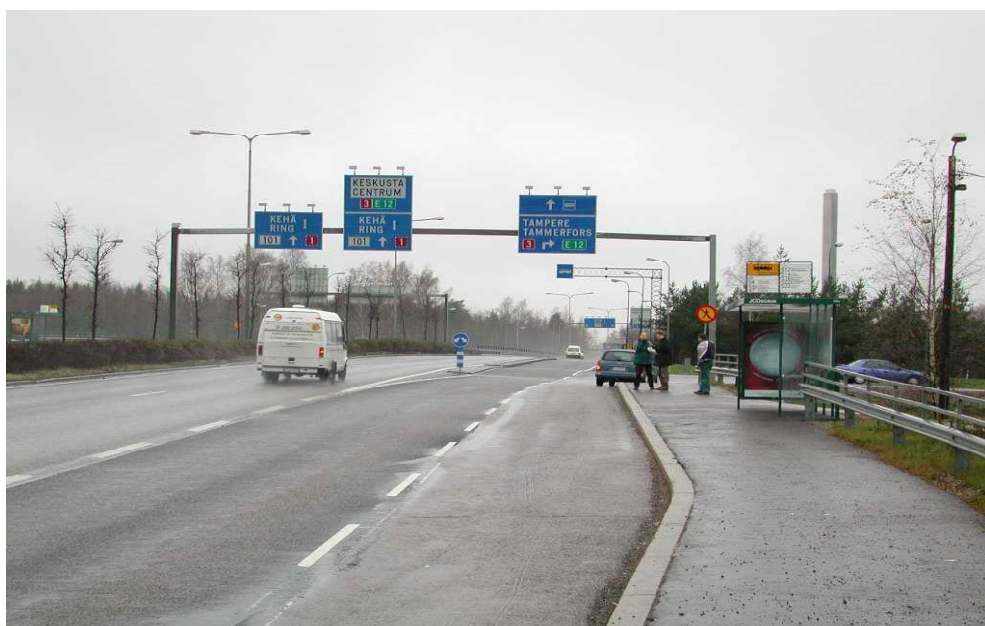
Kuva 1b. Pysäkki erkanemiskaistan alussa (Kehä I länteen - Pirkkolan urheilupuisto).

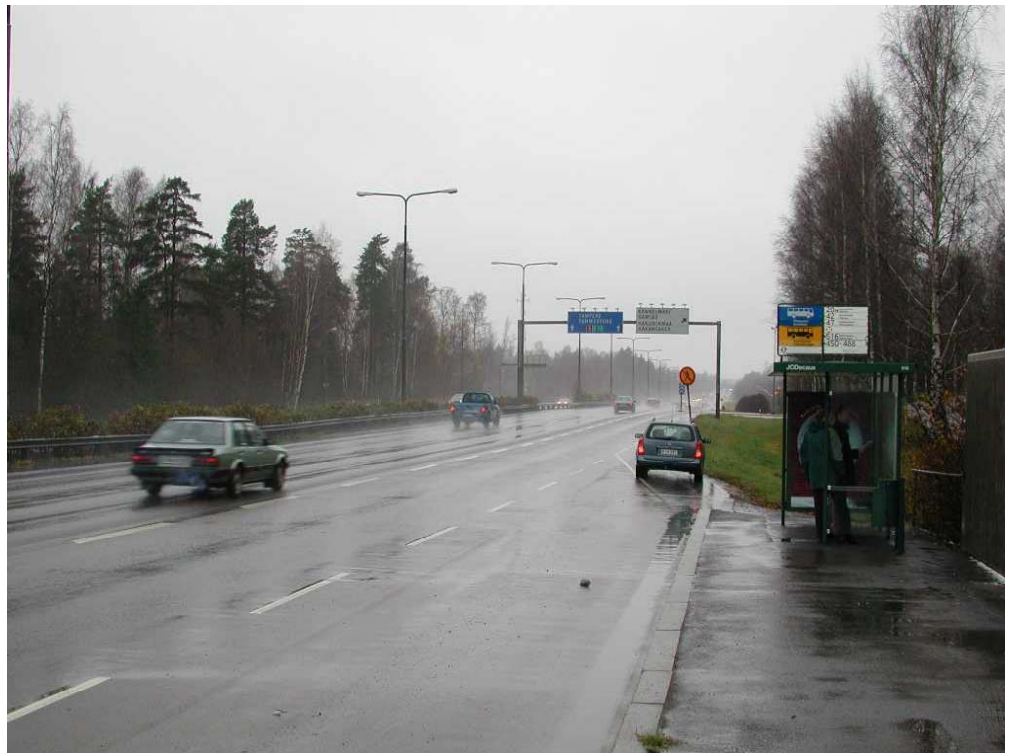
Kuva 2b. Pysäkki erkanemiskaistan kohdalla levikkeenä
(Hämeenlinnanväylä pohjoiseen – Kaarelantie).

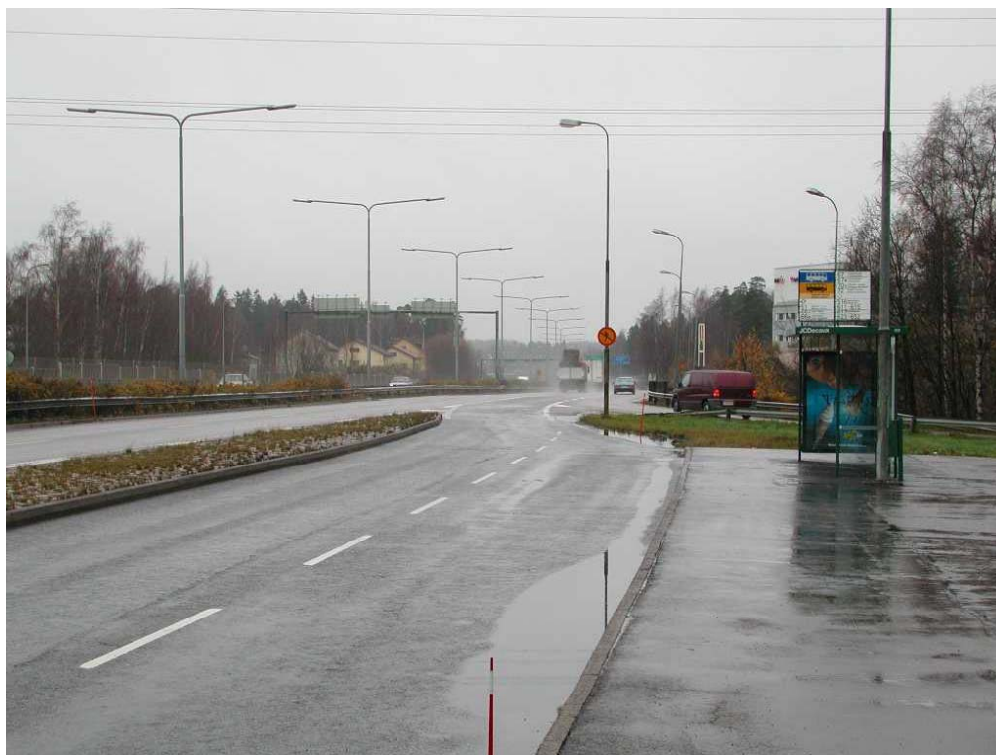
Kuva 3b. Pysäkki liittymän kohdalla "tulpassa"
(Tuusulanväylä pohjoiseen-Käpylän asema).

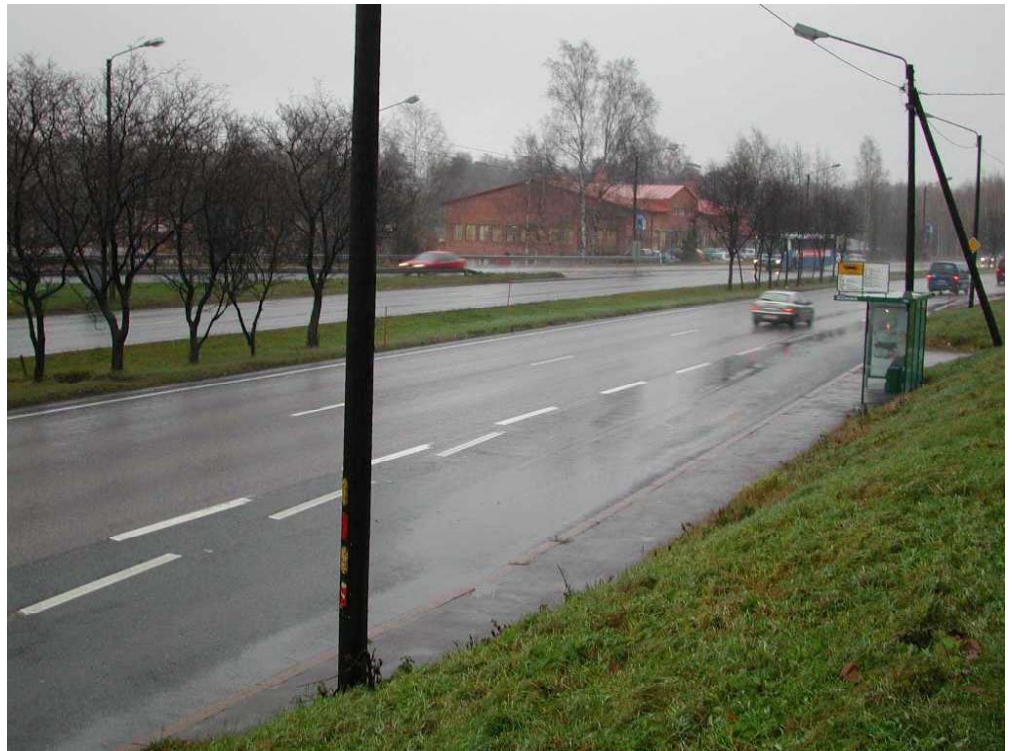
Kuva 4b. Pysäkki liittymiskaistan lopussa (Kehä I itään – Latokartanontie).

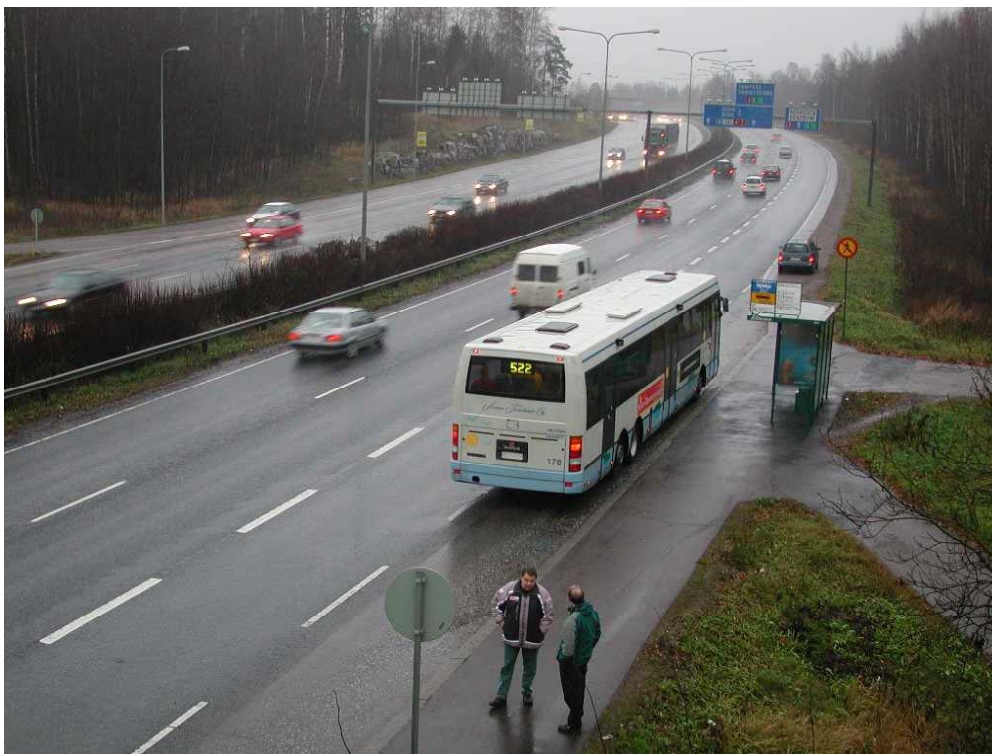
Kuva 5b. Pysäkki liittymiskaistan kohdalla levikkeenä
(Kehä I itään – Kantelehtarentie).

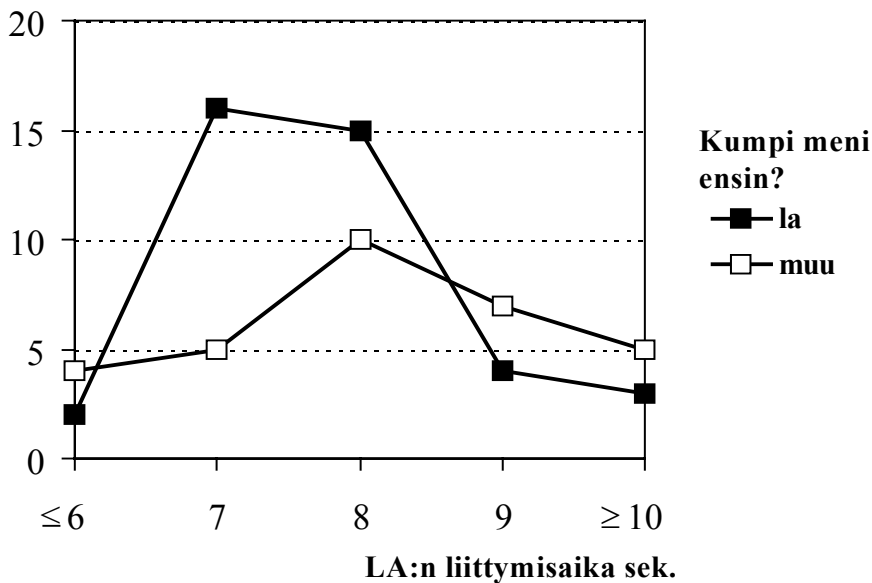
Kuva 8. Linja-auton liittymisaika takaisin bussikaistalle ja kumpi meni ensin bussi-kaistan ja rampin yhdistyessä.

”Tulpassa” sijaitsevan pysäkin sijainti saattoi aiheuttaa ongelmia muiden ajoneuvojen kanssa lähinnä vain siinä tilanteessa, kun linja-auto oli lähtenyt pysäkiltä ja oli kiihdyttämässä takaisin tielle samaan aikaan oikealta rampilta tulevan ajoneuvon kanssa. Tässä tilanteessahan linja-autolla oli etuajaoikeus, koska rampilta tulevalla oli kärkikolmio. Yhteensä havaittiin 71 samaa aikaista lähestymistä kiihdytyskaistalle, joista 40:ssä linja-auto meni ensin, mutta 31:ssä tapauksessa toinen ajoneuvo kiihdytti linja-auton eteen väistämismoraliisuudesta huolimatta. Tämä johtunee siitä, että ainakin henkilöautoilijoilla lienee halu päästä hitaamman linja-auton ohi mahdollisimman pian. Toisaalta linja-auton kuljettajan ajotyylly voi myös vaikuttaa, koska oli havaittavissa tendenssiä siihen, että mitä voimakkaammin linja-auton kuljettaja kiihdytti pysäkiltä sitä useammin linja-auto jatkoi matkaansa ennen rampilta tullutta ajoneuvoa (kuva 8).
