KT51 Kirkkonummen syvä- ja massastabiloitu koerakenne

Loppuraportti

Tiehallinnon selvityksiä 29/2003

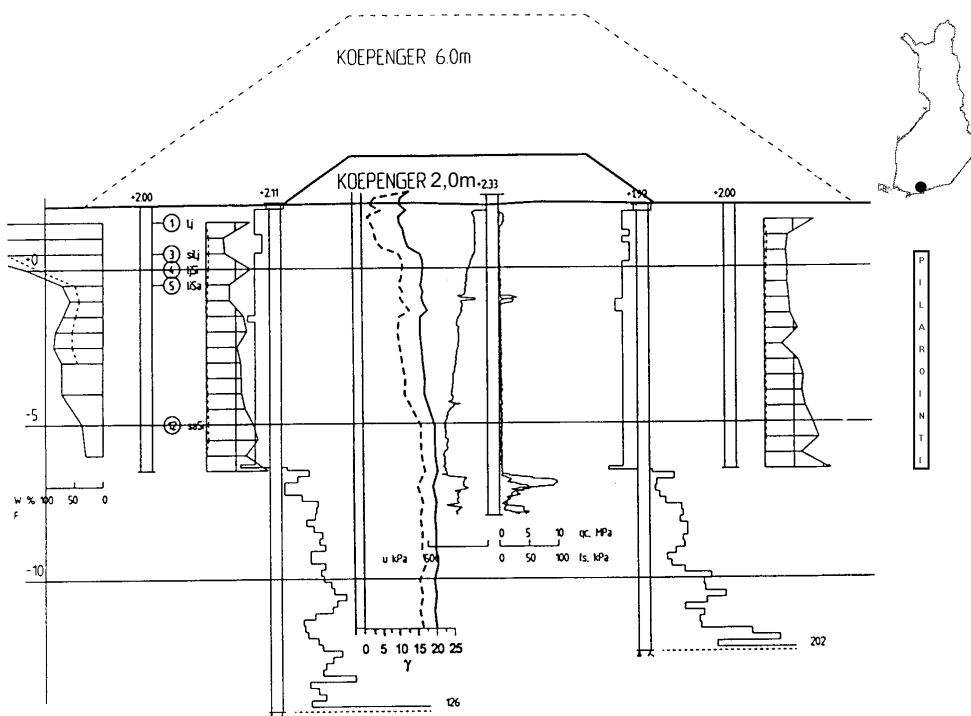
Kuva 1.1. Yleiskuva koerakennuskohteen pohjasuhteista ja penkereiden poikkileikkauksista.

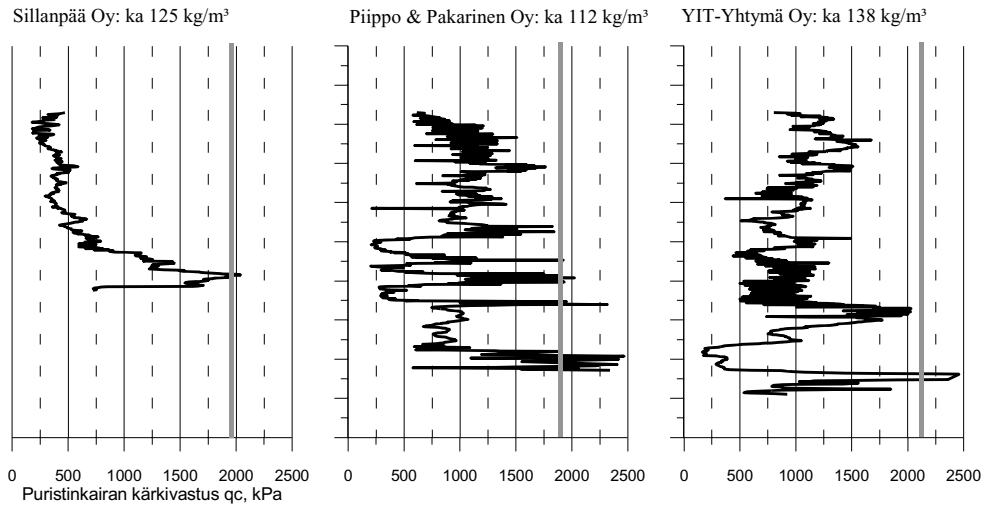
Kuva 3.17 Urakoitsijoiden koepilareiden puristinkairausten keskiarvot ja käytetyn sideainemäärän perusteella laboratoriokokeiden perusteella ennakoitu puristuslujuus - pystyviiva. Kairaukset on tehty noin 30 vrk ikäisille pilareille.

Urakoitsijoiden koekenttien puristinkairausten kärkivastusten ja tavoitellun lujuuden välinen ero näkyy kuvassa 3.17. Kuvaan on stabiloituvuuskokeiden perusteella valitulla sideainemäärällä saavutettavaksi otaksuttua lujuutta vastaava kairausvastuksen arvo merkitty pystyviivalla. Kantavuuskertoimeksi on tällöin käytetty arvoa $N_c = 10$.

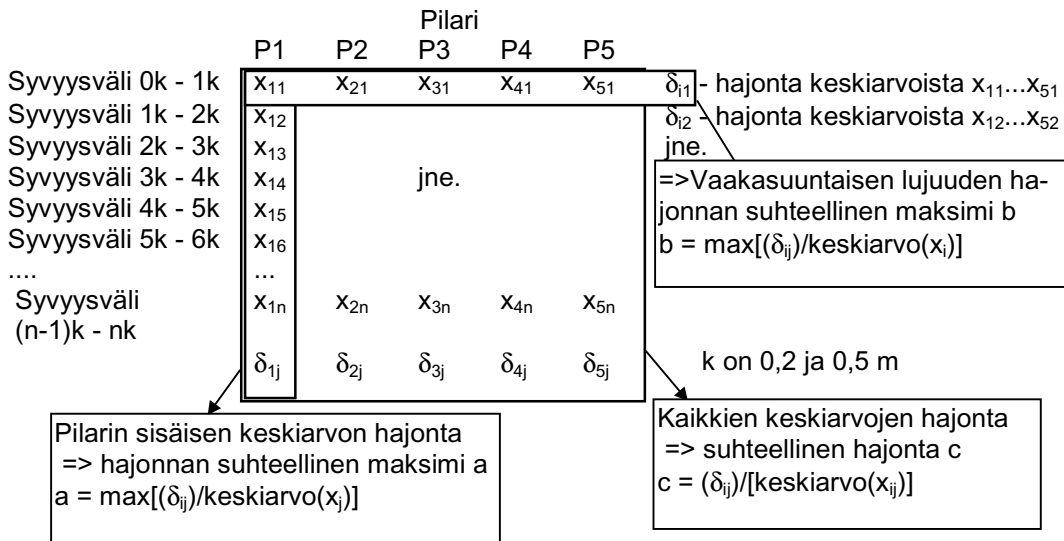
Kuva 3.18 Homogeenisuustarkastelun periaatteet.

Urakoitsijakoekentissä tehtiin homogeenisuustarkastelu seuraavan kuvauksen mukaisesti. Menettelytapa oli saatettu urakoitsijoiden tietoon ennen koepilarointeja. Lujuuksia pilarissa tarkasteltiin tietyn korkuisista kerroksista siten, että kullekin kerrokselle laskettiin lujuuden keskiarvo. Kerroksen paksaus valittiin siten, että menettelyssä korostui toisaalta koko kentän homogeenisuus, mutta myös samalla tasolla eri pilareissa olevat heikkousvyöhykkeet tulivat riittävällä painoarvolla huomioonotetuksi. Kairaustulosten käsittelyä varten pilari – tai oikeammin laadunvalvontakairauksen diagrammi – jaettiin syvyysuunnassa siis yhtä pitkiin jaksoihin. Kairausten kunkin jaksosmittaustulosten (mittaustuloksia noin 1 kpl/cm) keskiarvoille laskettiin keskiarvot. Näiden keskiarvojen hajonnat laskettiin sekä eri pilarien vastintasoilla että saman pilarin sisällä syvyysuunnassa. Lisäksi laskettiin keskiarvojen hajonta kaikkien pilarien kaikkien tasojen osalta. Menettelytavalla pyrittiin sekä eri pilarien välisen homogeenisuuden että pilarien sisäisen homogeenisuuden huomioimiseen. Menettelytapaa on havainnollistettu kuvassa 3.18.

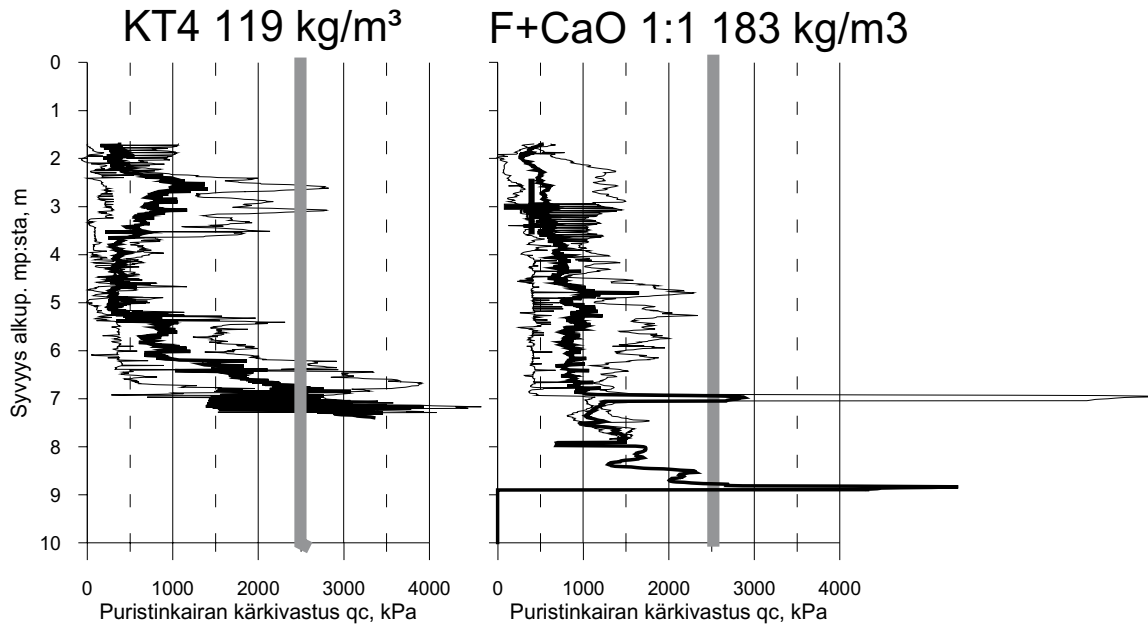
Kuva 3.19 Puolilujien pilareiden puristinkairausten minimi-, keski- ja maksimiarvot. Kairaukset on tehty noin 30 vrk ikäisille pilareille.

Puristinkairausten kärkivastusten ja tavoitellun lujuuden väliset erot puolilujilla pilareilla on esitetty kuvassa 3.19. Lujien pilareiden osalta tulokset ovat kuvassa 3.20 ja massastabiloinnin osalta kuvassa 3.21. Kuvaan on stabiloituvuuskokeiden perusteella valitulla sideainemäärällä saavutettavaksi otaksuttua lujuutta vastaava kairausvastuksen arvo merkitty pystyviivalla. Kantavuuskertoimenä on tällöin käytetty arvoa $N_c = 10$.

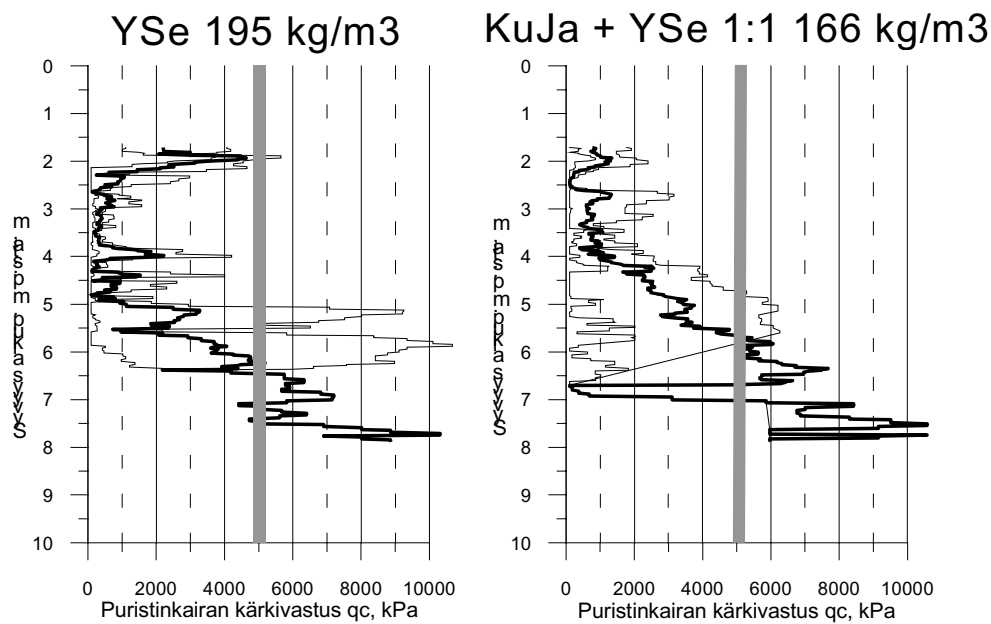
Kuva 3.20 Lujien pilareiden puristinkairausten minimi-, keski- ja maksimiarvot. Kairaukset on tehty noin 30 vrk ikäisille pilareille.

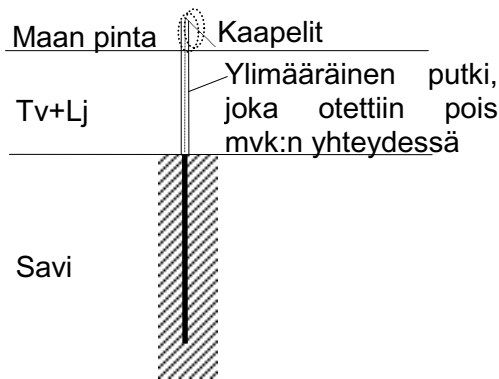
Kuva 4.4 Venymäliuskalista 9A asentaminen.

Venymäliuskalista asennettiin korkean penkereen keskiosaan painamalla listan alapää tuoreeseen pilariin syvyydelle -4 m asti. Kuvan 4.4 mukaisesti massanvaihdon yhteydessä ylimääräinen osa katkaistiin pois. Asennuksessa listaa jäykistettiin toisella listalla.

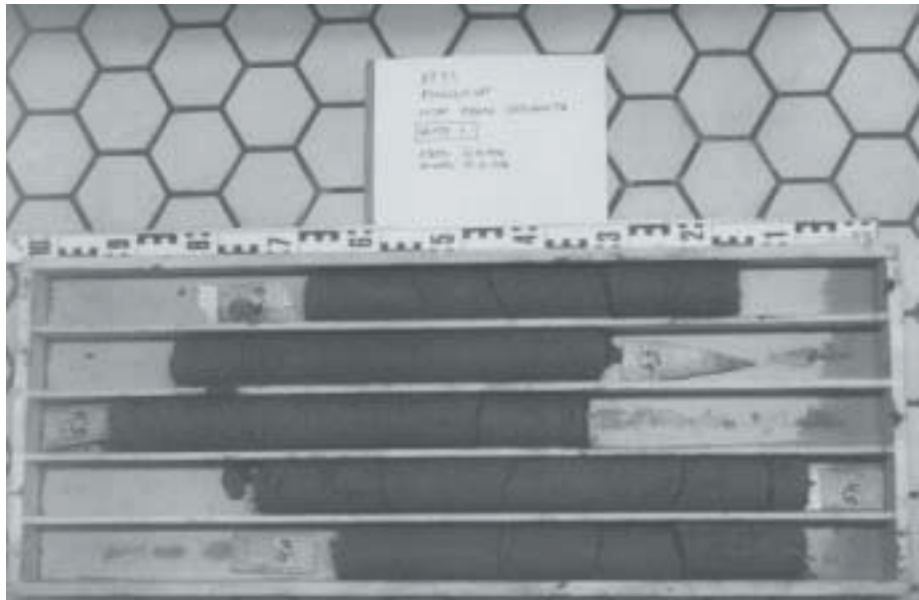
Kuva 5.4 Esimerkki jatkuvasta näytteestä: puoliluja pilari 29, syvyysväli 4,0–6,0 m hiekan pinnasta mitattuna.

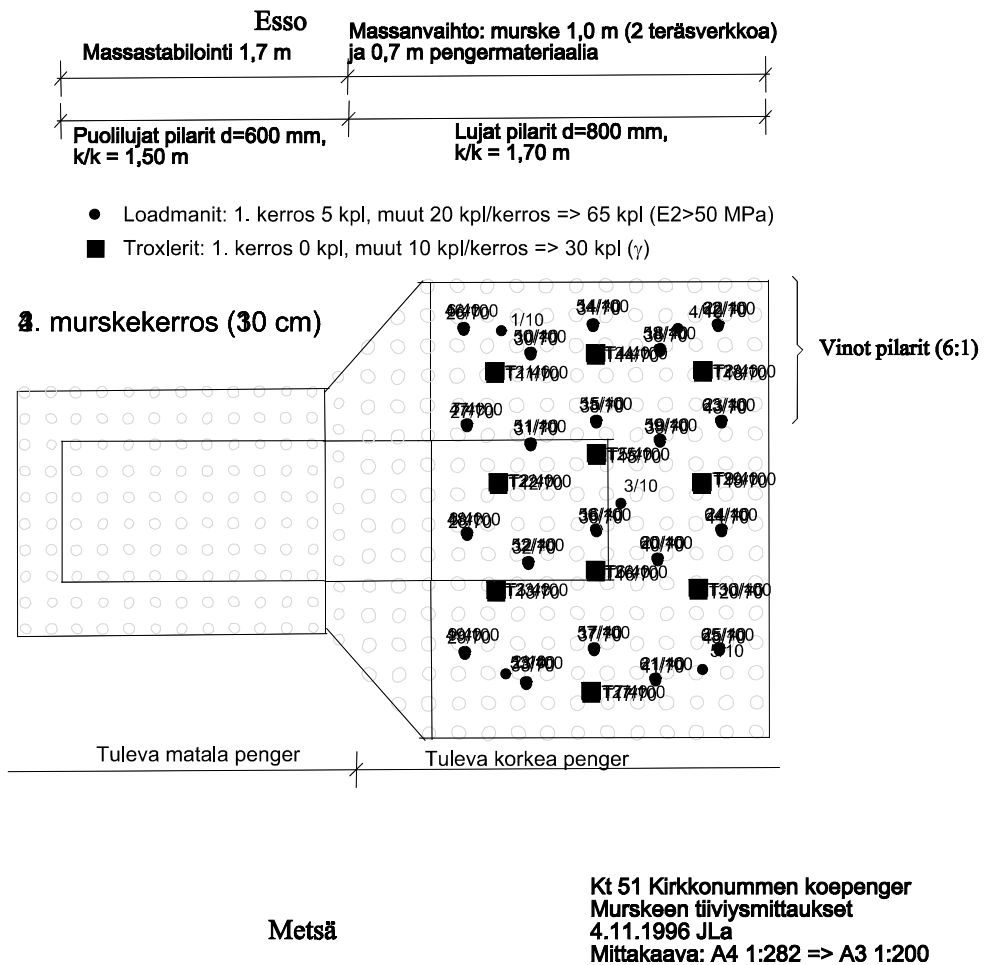
Kuva 5.9 Troxler- ja Loadman -laadunvalvontamittausten sijoittuminen massanvaihdon alueella.

Massanvaihtoalueen Loadman- ja Troxler-mittausten suunnitellut suorituspaikat esitetty kuvassa 5.9. Mittausten toteutuneet lukumäärät ja mittauksissa saadut tulokset taulukossa 5.2 ja graafisesti esitettynä kuvassa 5.10.

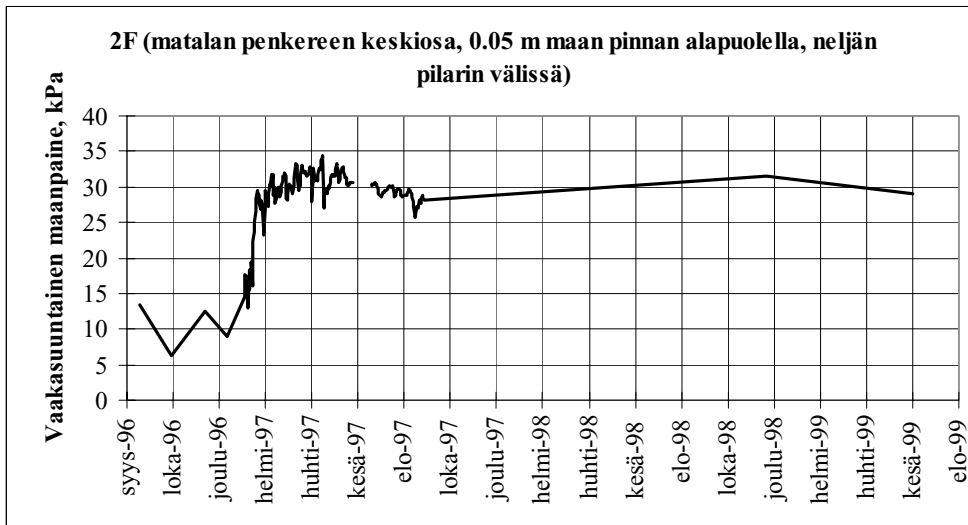
Kuva 6.3 Vaakasuuntaista maapainetta mittaavan anturin 2F tulokset matalan penkereen alla.

Matalassa penkereessä vaakapaine on kuormituksen nostovaiheen lievän nousutrendin jälkeen tasoittunut, joka vahvistaa antureista 1I ja 1H tehtyä johtopäätöstä: savikerros turvelaatan alapuolella on tasapainossa eikä konsolidoidu lisää. Anturissa 2F 15.5.97 tapahtuvan pudotuksen syy on sama kuin anturissa 1H.

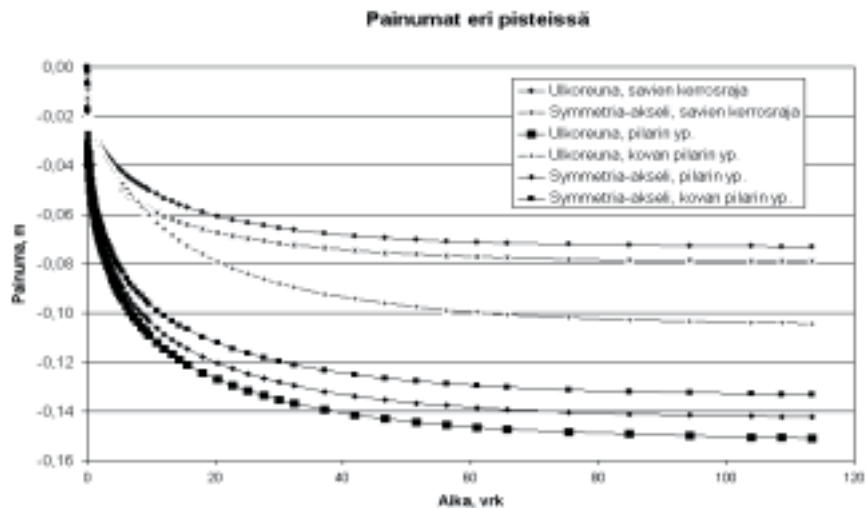
Kuva 7.7 Seurattujen pisteiden aika-painumakuvaajat.

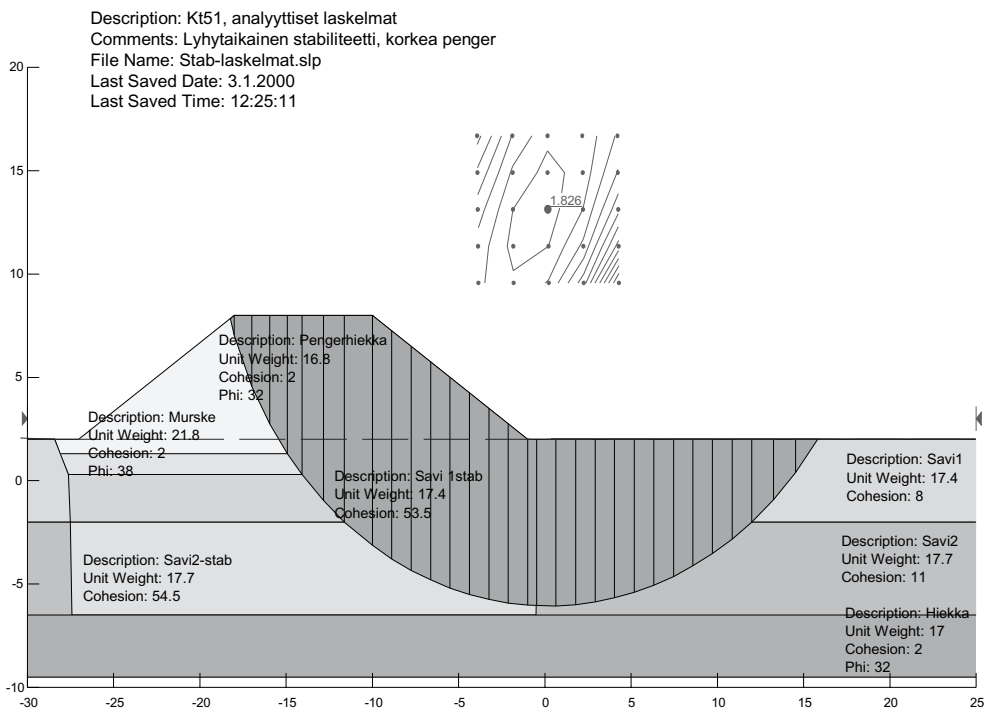
Kuva 7.9 Ympyränmuotoinen liukupinta ratkaistuna Bishopin menetelmällä.
