## KEHÄ III

Risto Alkio  
Jari Pihlajamäki  
Markku Pienimäki

VTT Rakennus- ja yhdyskuntatekniikka

## TIIVISTELMÄ

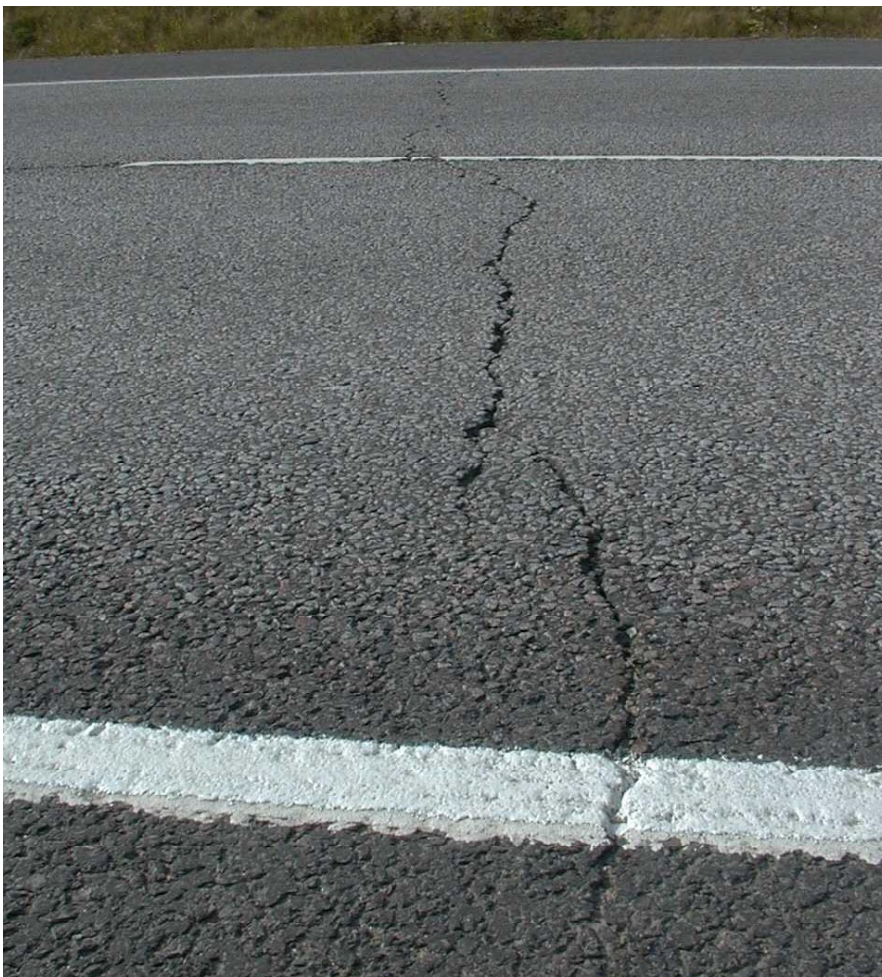
*Kuva 16. Tyypillinen poikittaishalkeama koealueelta .*

Koealueilla havaittiin paljon poikkihalkeamia, jotka ovat heijastuneet maabetonista asfalttikerrosten läpi päällysteen pintaan. Kuvassa 16 on esitetty tyypillinen poikittaishalkeama koealueelta.
