TIEN POHJA- JA  
PÄÄLLYSRAKENTEET  
TUTKIMUSOHJELMA  
1994 - 2001

Kohderaportti

TPPT 34

## VT 4 LEIVONMÄKI

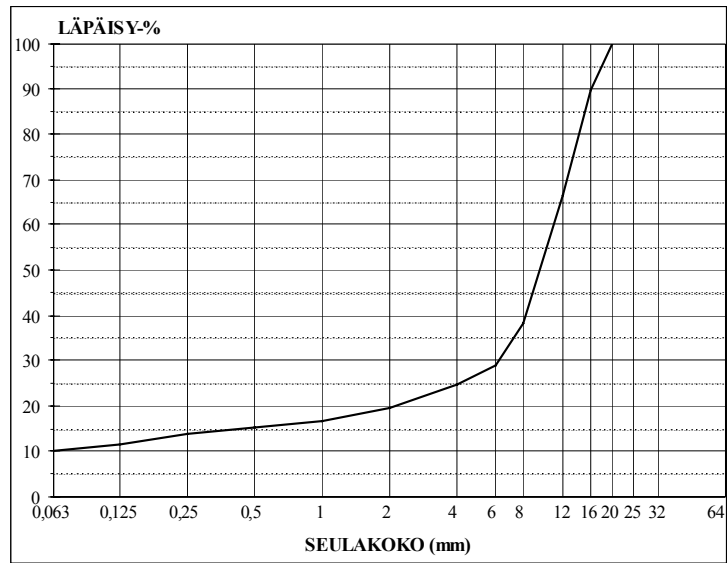
Kuva 4. Päällysteen (SMA18) kiviaineksen rakeisuuskäyrä.

Rakenteen levennyksessä käytetty kiviaines oli vastaavissa töissä käytettyä soramursketta kuten myös soramurskeen päällä olevan ABK-massan valmistuksessa käytetty. Kulutuskerros oli tyypiltään SMA18/100, jonka sideaineena oli bitumi B-70 ja jota käytettiin 6,4 %. Päällysteen kiviaineksen raakeisuuskäyrä on esitetty kuvassa 4.

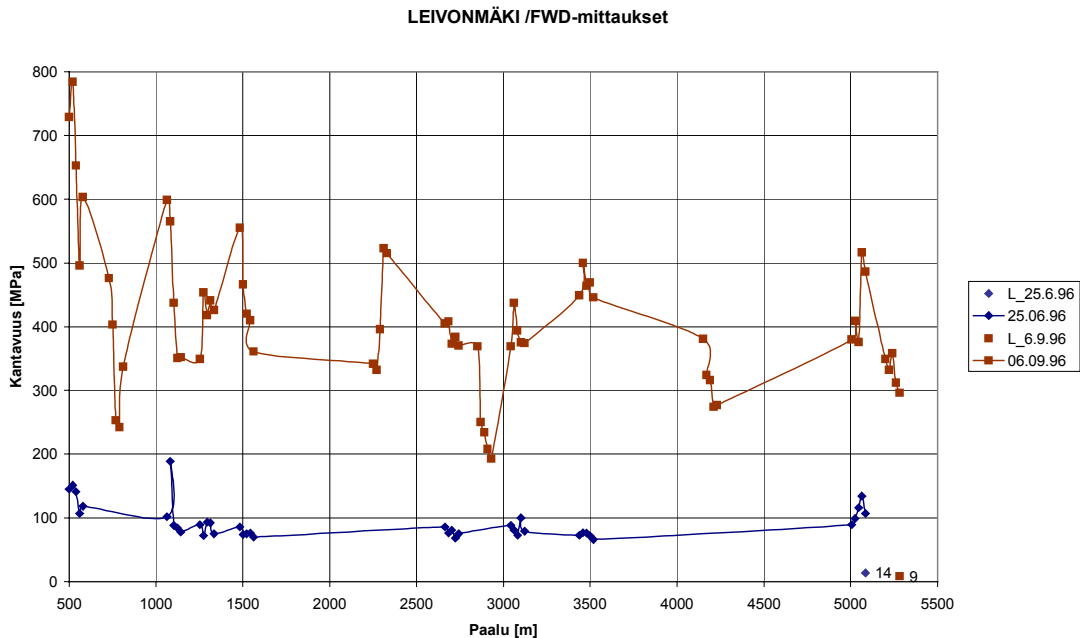
Kuva 5. Kantavuusarvot soramurskeen päältä (25.6.1996) ja päällysteen päältä (6.9.1996) eri koeosuuksilla.

Kuvassa 5 on esitetty tehtyjen mittausten perusteella lasketut kantavuusarvot koko koerakennuskohteessa ja kuvissa 6...9 samat arvot koeosuuksittain. Kuvissa L tarkoittaa päällysteen lämpötilaa, joka on esitetty kuvan oikeassa alareunassa. Mittaustulokset on esitetty lukuarvoina liitteessä 1.

Soramurskeen päältä mitatut kantavuudet olivat välillä 66 – 151 Mpa keskiarvon ollessa 93 MPa. Päällysteen päältä mitatut kantavuudet vaihtelivat koeosuudella 1 välillä 496...784 MPa, keskiarvon ollessa 653 Mpa, koeosuudella 2 välillä 351...599 MPa, keskiarvon ollessa 461 MPa, koeosuudella 3 välillä 349...454 MPa, keskiarvon ollessa 418 Mpa. Koeosuudella 4 kantavuudet olivat välillä 361...555 MPa, keskiarvon ollessa 442 Mpa, koeosuudella 5 välillä 370...408 MPa, keskiarvon ollessa 388 MPa, koeosuudella 6 välillä 369...437 MPa, keskiarvon ollessa 390 MPa, koeosuudella 7 välillä 446...500 MPa, keskiarvon ollessa 466 Mpa ja koeosuudella 8 välillä 376...516 MPa, keskiarvon ollessa 433 MPa. Keskimääräinen mittaustilanne oli tällöin 9 °C.

Kantavuusarvoissa oli melko suuria eroja eri alueiden välillä ja myös joidenkin kohteiden sisällä.

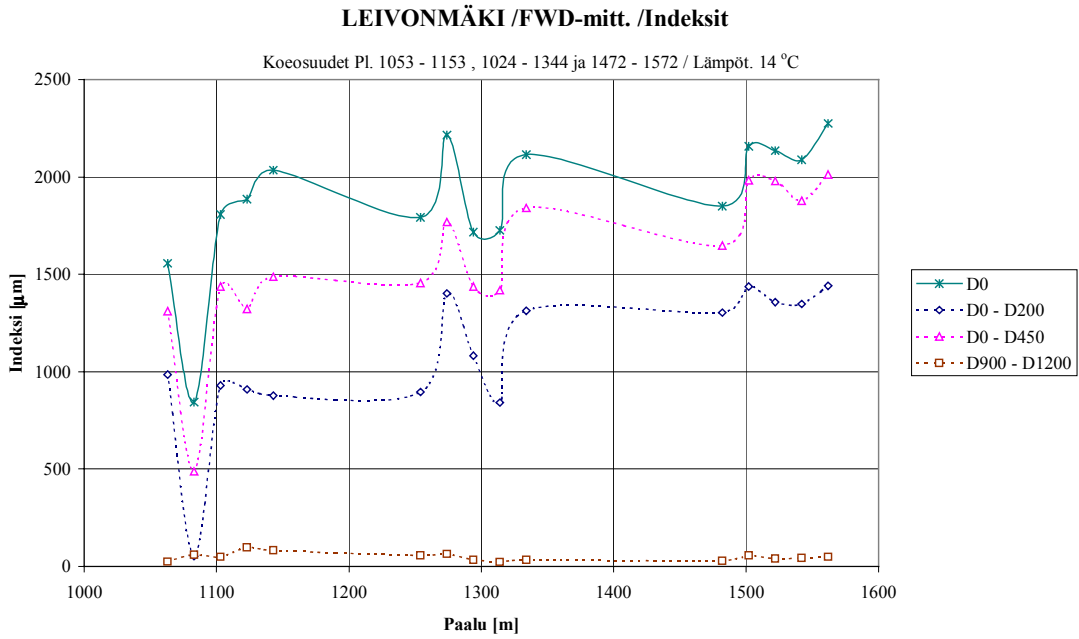
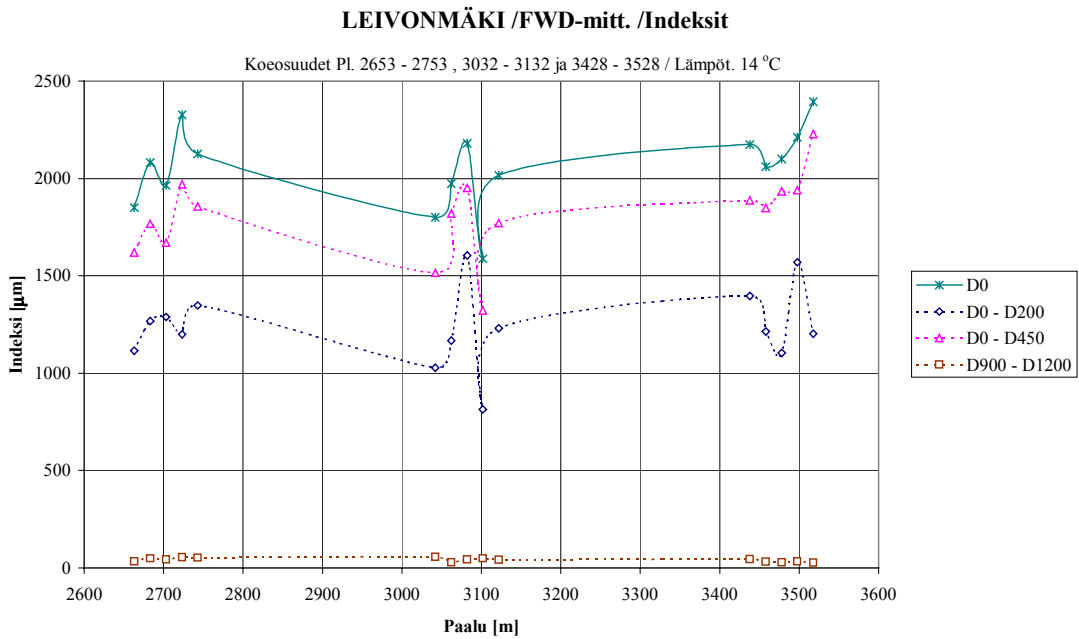
Pudotuspainomittauksia voi analysoida tarkemmin eri indekseillä, jotka kuvaavat eri rakennekerrosten käyttäytymistä. Karkeasti voidaan todeta, että kuormituslevyn keskellä mitattu taipuma D0 kuvaa perinteistä kantavuusarvoa, D0-D200 kuvaa sidottujen kerrosten käyttäytymistä, D0-D450 kuvaa sidottujen kerrosten + sitomattoman kantavan kerroksen käyttäytymistä ja lopuksi D900-D1200 pohjamaan käyttäytymistä.

Kuvissa 10...13 on esitetty indeksit murskesoran päältä ennen päällystystä toukokuussa 1996 ja kuvissa 14...17 indeksit valmiin päällysteen päältä syyskuussa 1996.

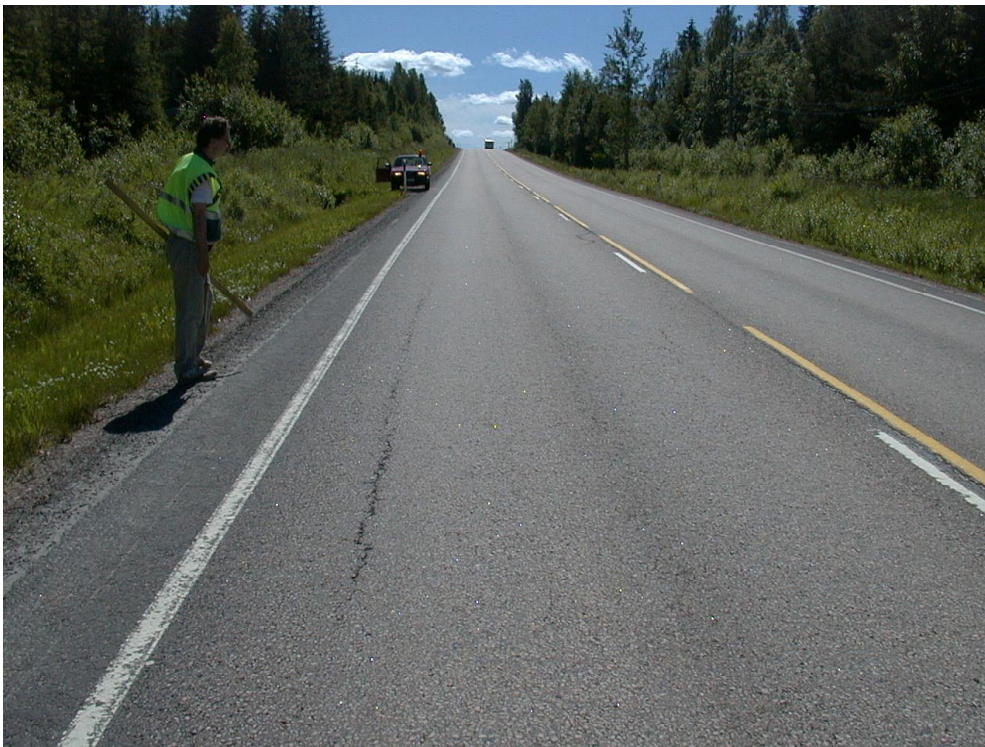
Pituushalkeamia esiintyi ainoastaan koeosuudella 5, jolla oli viimeisimmän kartoituksen mukaan kuusi pituushalkeamaa. Halkeamista kolme sijaitsi 0,60 m etäisyydellä reunaviivasta eli uuden ja vanhan rakenteen saumakohdassa. Pituudeltaan ne olivat 5, 2 ja 2 metriä. Lisäksi kolme halkeamaa oli 0,80 – 1,05 m etäisyydellä keskisaumasta.

Normaaliosuuksilla ainoastaan koeosuuden 5 jälkeisellä vertailuosuudella oli heti osuuden alussa 3 m:n halkeama lähellä keskisaumaa. Kuvassa 20 on esitetty koeosuuden 5 uuden ja vanhan rakenteen saumakohdassa havaittu halkeama.

*Kuva 20. Koeosuuden 5 rakenteiden saumakohdassa havaittu halkeama, joka oli ainoa uuden ja vanhan rakenteen saumakohdassa havaittu koe- ja vertailuosuudetkin huomioiden.*

Koeosuudella 5 ei kantavuusmittausten ja -tarkastelujen sekä maastokohdan perusteella ollut havaittavissa mitään sellaista poikkeamaa, joka selittäisi vaurioitumisen.
