# Kaksikaistaisten kiertoliittymien ajoseuranta

## Vaajakosken, Röyttän ja Suurarilan kiertoliittymät

Tiehallinnon selvityksiä 38/2002

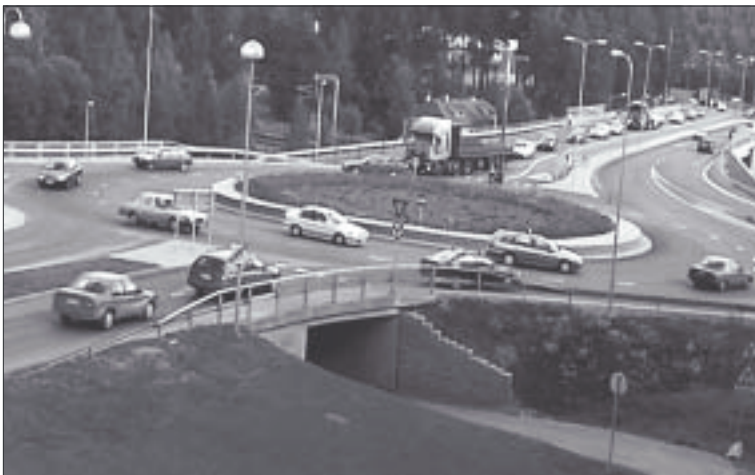
*Kuva 3.*  
*Vaajakosken kiertoliittymä (kuva keskustan suunnasta).*

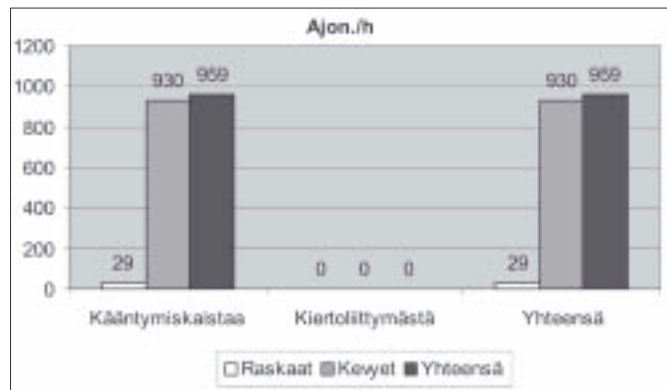
Oikealle kääntymiskaista välittää liikennettä erittäin hyvin. Ajokaistan valinta moottoritiellä tullessa aiheutti saatujen lähtötietojen mukaan aluksi ajoittain ongelmia. Kiertoliittymään haluavien tulee valita moottoritiellä vasen ajokaista, oikea ajokaista jatkuu kiertoliittymän ohittaen Heinolan suuntaan. Kiertoliittymän avaamisen jälkeen ilmeni, että ajokaistan valinta jää joillakin viime hetkeen. Ennako-opastusta tehostettiin ja ongelma väheni selvästi.

Kuva 14.  
Ajokaistavalinta Jyväskylän moottoritieltä Heinolan suuntaan perjantaina 24.8.2001 klo 15.30-16.30.

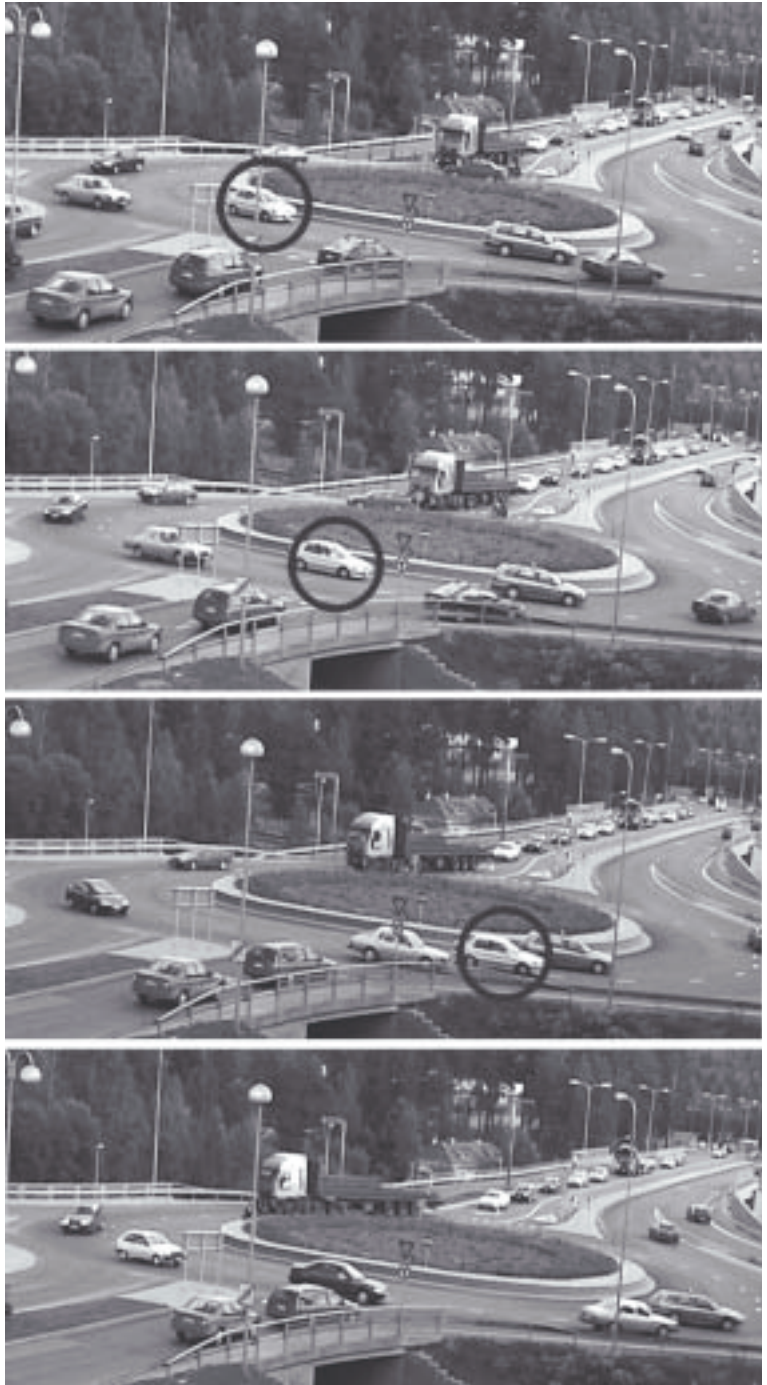
Kuva 16.

Ajoetäisyydet edellä ajavaan ovat osalla kuljettajista hyvin lyhyet. Tämäkin näkyy erityisesti vasenta ajokaistaa käyttävien joukossa. Karkeasti arvioiden noin puolet (40-60 %) jonossa ajavista kuljettajista ajoi jossain vaiheessa kiertoliittymää kiertäessään liian lähellä edellä ajavaa. Puskurissa roikkuminen ei jätä juu-

rikaan pelivaraa ongelmatapauksissa. Tämä yhdessä liian suurien ajonopeuksien kanssa on suuri riskitekijä. Lisäksi havaittiin, että jarruttamisen sijaan autoilijat mielellään koukkasivat vaarallisesti edessä olevan hidastelijan tai pysähtyneen ajoneuvon ohi (esimerkiksi kuvassa 16 näkyvässä kohdassa 2-3 tapausta tunnissa). Seurauksena oli, että autoja ajoi välillä jopa kolme rinnan hyvin lyhyin ajoetäisyyksin ja kovalla vauhdilla (kuva 16).

*Ajoetäisyydet ovat pienet ja vauhdit suuret eikä pysähtyneen ajoneuvon vuoksi ole aina aikaa jarrutella.*

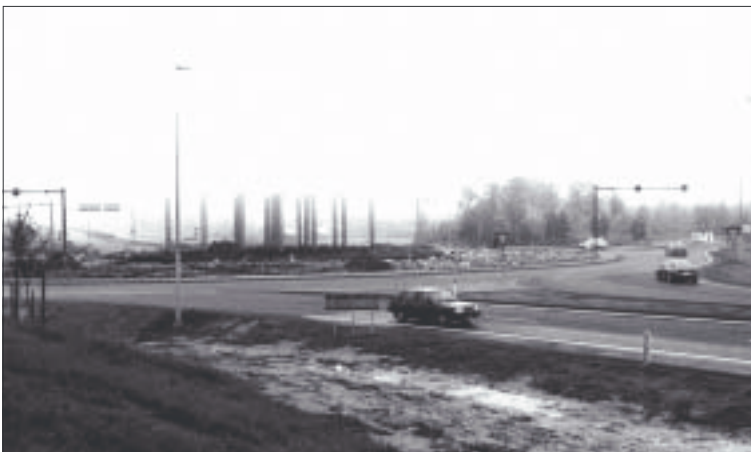
Kuva 23.  
Röyttän kiertoliittymä (kuva Kemin suunnasta).

Kiertosaarekkeeseen on rakennettu tilataidetta teräspatsaista, jotka on kohdevalaistu (kuva 23). Teräspatsaat auttavat havaitsemaan tasaisella maalla olevan kiertoliittymän. Komeasti valaistu tilataide saattaa joissakin tapauksissa viedä hetkellisesti kuljettajan huomion. Kuvanauhalla tällaista ei voitu kuitenkaan todentaa.

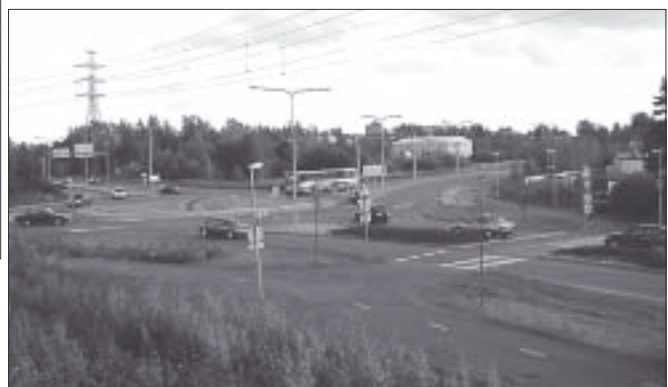
Kuva 37.  
Suutarilan kiertoliittymä (kuva Tammiston suunnasta).

Kiertosaarekkeessa ei ole rakenteita eikä istutuksia. Saarekkeen läpi kulkee kivetty ajoura (kuva 37). Kiertoliittymän havaitseminen ja hahmottaminen saattaa etenkin huonoissa sääolosuhteissa olla oudolle autoilijalle vaikeaa. Kuvanauhalla tällaista ei voitu todentaa.

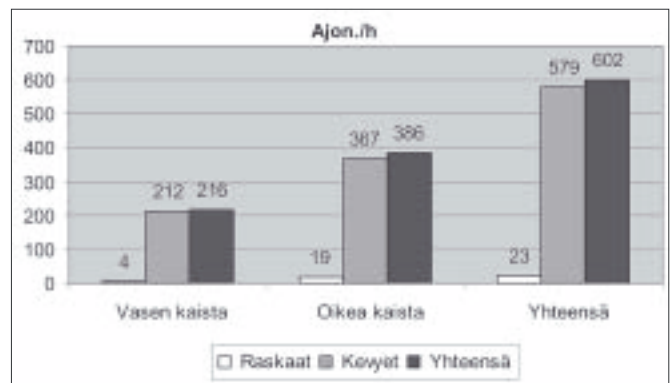
Kuva 43.  
Malmin suunnasta saapuvien kaistavalinta ke 3.10.2001 klo 15.30-16.30.

- 208 ajoi oikeaoppisesti Tammiston suuntaan (96 %).
- 7 ajoi vasenta ajokaistaa Suutarilan suuntaan (3 %).
- 1 kääntyi heti kiertoliittymään tullessa oikealle ja poistui Tapanilan suuntaan (< 1 %).

Vasenta ajokaistaa ajaminen Malmilta Suutarilaan on melko yleistä. Noin 3,5 tunnin nauhoitusten aikana tämä ajotapa esiintyi yhteensä 26 kertaa eli keskimäärin 7-8 kertaa tunnissa. Näistä kolmessa tapauksessa aiheutui todellinen vaaratilanne, kun oikealla ajokaistalla oli samaan aikaan ajoneuvoja. Kolarilta vältyttiin väistöliikkein ja jarruttamalla tai jopa pysäyttämällä. Lisäksi kuudessa tapauksessa vaaratilanne oli lähellä, kun oikealla ajokaistalla oli ajoneuvo tai sinne oli Tapanilan suunnasta tulossa ajoneuvoja. Näissä tapauksissa rikkeen tekijä oli muutaman metrin etuasemassa ja suoranaiselta vaaratilanteelta vältyttiin. Tilannetta pahensi se, että vasemmalta ajokaistalta virheellisesti poistuvista vain 35 % käytti vilkkua, jolloin muut eivät osanneet varautua kaistanvaihtoon. Rikkeen tekijöiden ajotapa oli yleisesti ottaen rauhallinen ja harkitun oloinen. Joukossa oli myös yksi todellinen kaahari, joka ajoi vasenta ajokaistaa auto heittelehtien ja kumit ulisten (kuva 44). Kolarilta onneksi vältyttiin.

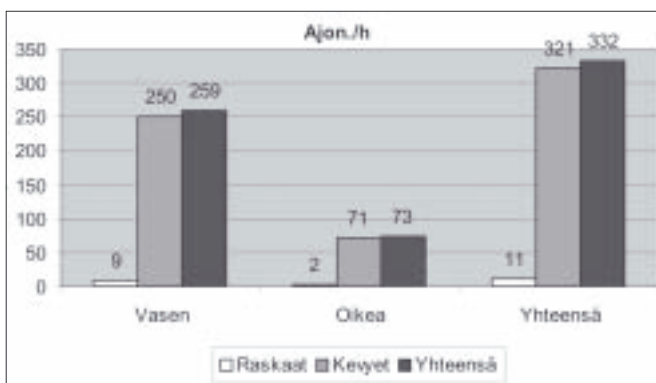
Kuva 47.  
Tapanilan suunnasta saapuvien kaistavalinta ke 3.10.2001 klo 15.30-16.30.

Tapanilan suunnasta saapui liittymään iltaapäivätunnin aikana 332 ajoneuvoa. Oikean ajokaistan valitsi 73 (22 %) ja vasemman ajokaistan 259 (78 %) kuljettajaa.

Oikean ajokaistan liikenne suuntautui pääosin Suutarilan suuntaan. Neljä kuljettajaa (5 % oikeaa ajokaistaa saapuneista) kuitenkin oikaisi oikealta ajokaistalta vasemmalle kiertoliittymään tullessa. Vaaratilannetta näistä ei aiheutunut, koska muut ajoneuvot olivat verran etäällä tapahtumapaikasta.

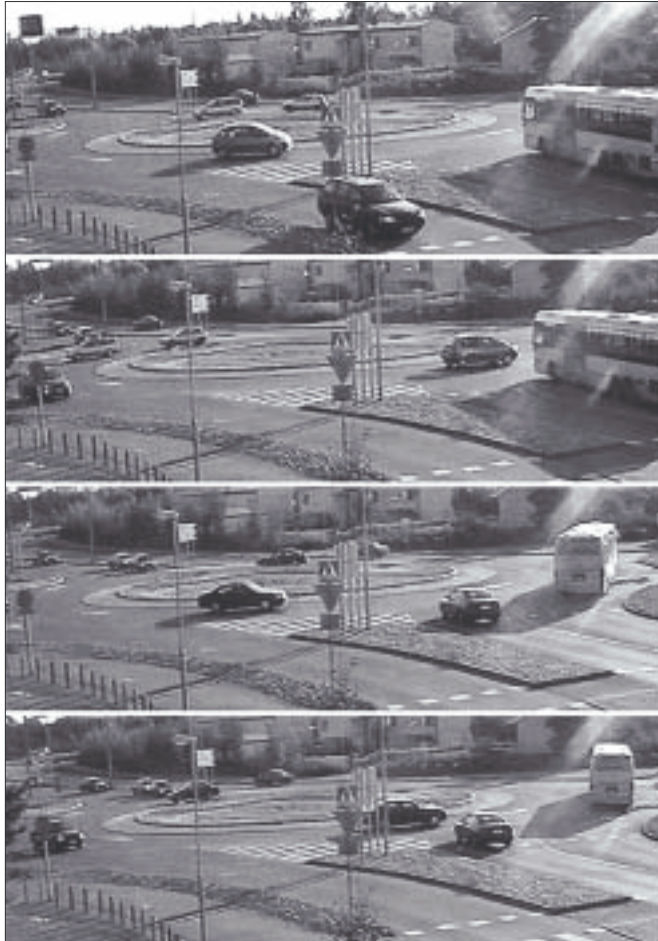
Kuva 48.

Sen sijaan hyvin tyypillistä joka suunnalla oli, että kärkikolmion takaa tulevat työntyivät liian kauas, osin ulkokaistalle, odottamaan liittymään pääsyä (kuva 48). Vaikka ensi pysäytys joissain tapauksissa tehtiin oikeaan kohtaan, liikutettiin ajoneuvoa hiljalleen eteenpäin, kunnes keula lopulta oli ulkokaistalla. Tämä aiheutti jossain määrin hämmennystä kiertoliittymässä ajaville ja jonkinasteisen vaaratilanteen. Tällä tavalla estettiin myös käytännössä kiertoliittymässä ajavalta oikeaoppinen ryhmittäminen oikeaan reunaan poistuttaessa. Tosin oikeaoppisia poistumistilanteen ryhmittämiä ei Suutarilassa juuri havaittu missään tilanteissa.

Linja-auto ja henkilöauto työntyvät kiertoliittymän ulkokaistalle
