S12 Pääteiden parantamisratkaisut

# Törmäyskokeet sivuojaan vuosina 2000 ja 2001

Tiehallinnon selvityksiä 8/2003

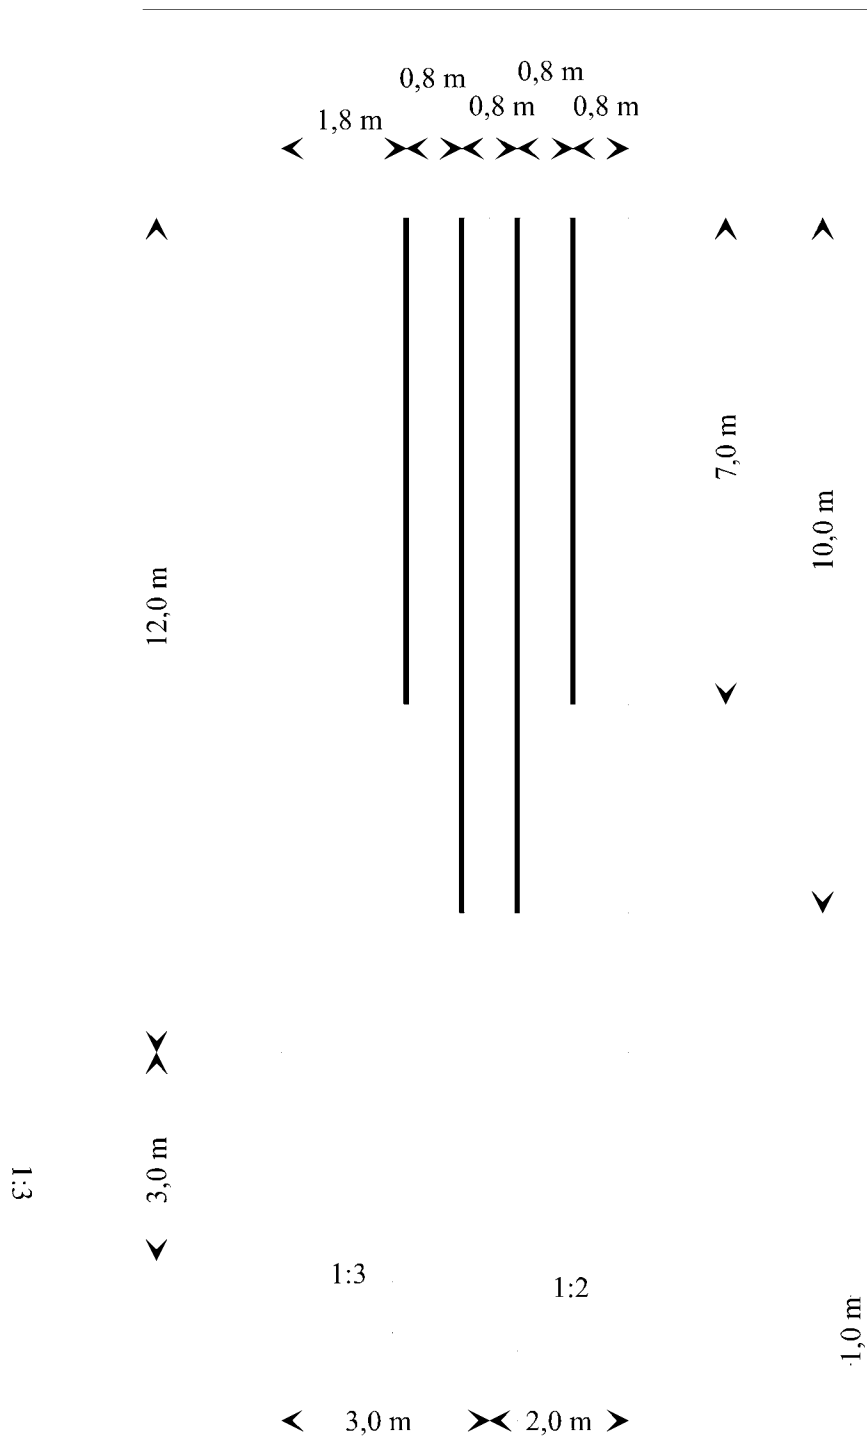
Figure 3. Sketch of the wooden slope.

Kaikissa kokeissa ajoneuvo hyppäsi siirtyessään päällysteeltä ojaan. Siirtyminen tasaiselta täyteen luiskakaltevuuteen tehtiin lyhyen – noin 3,0 metrin – matkalla. Ensimmäisessä kokeessa ajoneuvon vasemmat pyörät nousivat reunimmaisen puun yli ja ajoneuvo liukui pitkin keskimmäisiä pylväitä. Muissa kokeissa ajoneuvo nousi ylös pitkin kahta reunimmaista pylvästä. Pylväät olivat eri mittaisia ja ne joustivat eri tavalla. Eroa korosti auton hyppääminen pylväiden päälle. Pitkät keskimmäiset pylväät joustivat enemmän. Keskimmäisten pylväiden osalta joustamisesta johtuva nousun jyrkkyys sivutieliittymän päälle ja pylväiden taipuman palautumisen katapulttivaikutus saivat ajoneuvon kierteiselle radalle.

Johtopäätöksenä todettiin, että puut estävät tehokkaasti rajun törmäyksen liittymän luiskaan ja rummun päähän. Auton ilmalennon jälkeinen laskeutuminen ja siihen liittyvä pyörähdys nokan kautta katolle tai kyljelleen on kuitenkin liian raju. Puut eivät poista kaikkia onnettomuuksien seurauksia ja voivat joissain tapauksissa jopa lisätä niitä. Siksi laitetta ei pitäisi ottaa käyttöön.

Kuva 3. Periaatepiirros puisesta törmäysvaimentimesta.

Tarvitaan laite, joka samalla hidastaa auton nopeutta.

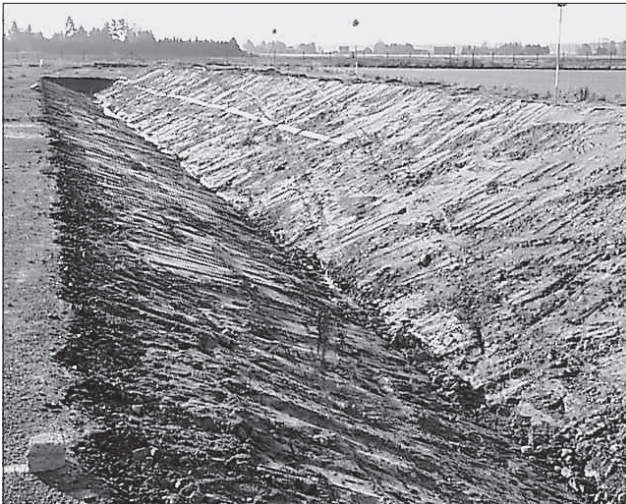
Figure 10. The vehicle path in the ditch

Test 1. Peugeot 205, 84 km/h, 4 ° - tarkkaa kulmaa ei mitattu

Ajoneuvo kulki tasaisesti. Oikean puoleiset renkaat nousivat ulkoluisikan harjalle. Kiihtyvyyssmittauksia ei tehty.

Kuva 10. Ajoneuvon rata ojassa.

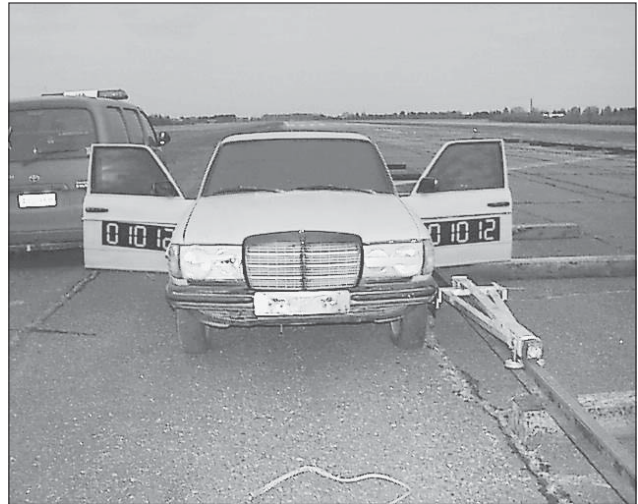
Figure 16. The Mercedes Benz 200D was used as a test vehicle.

## Test 4. Mercedes Benz 200 D (123), 81 km/h, 3,6 °

Ajoneuvo kulki tasaisesti ja suoraan muuten, mutta ulkoluiskassa kulkiessa ajoneuvon perä kiertyi hiukan myötäväivään.

Kuva 16. Neljännessä kokeessa testiajoneuvona käytettiin Mercedes Benz 200D henkilöautoa.

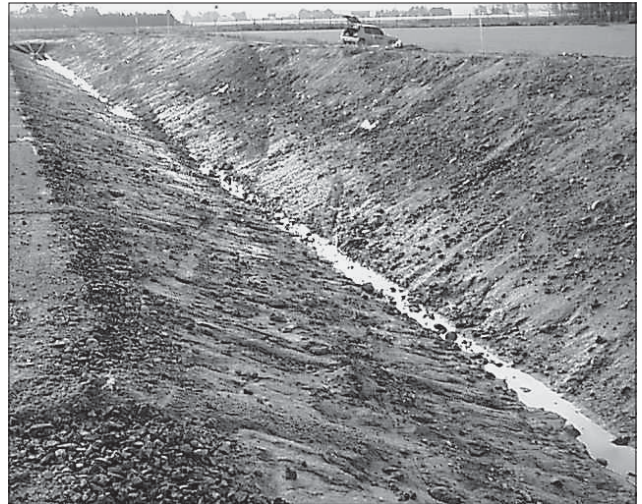
## Test 8. Peugeot 205, 83 km/h 9,9 °

Ajoneuvo kulki tasaisesti. Renkaat näyttivät koskettavan maata koko ojaan suistumisen ajan. Auto kulki ojan taakse.

Figure 24. The path and location of the vehicle after the impact.

Kuva 24. Ajoneuvon rata ja sijainti kokeen jälkee

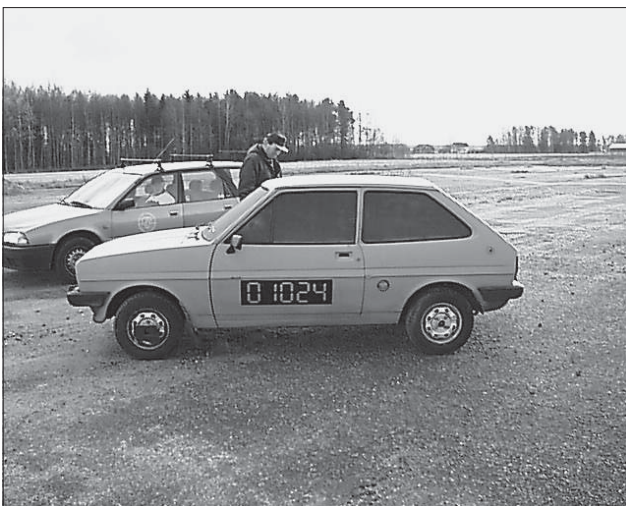
Figure 26. The vehicle did not suffer any damages.

Kuva 26. Ajoneuvo ei kärsinyt vaurioita kokeessa.

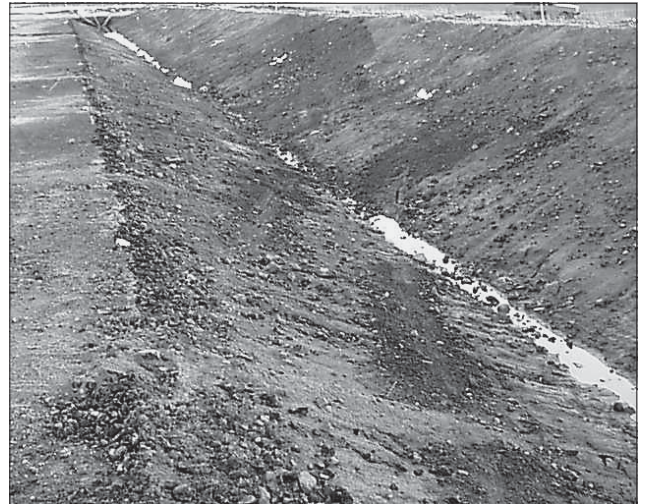
Test 10. Ford Fiesta, 62 km/h 10,0 °

Ajoneuvo kulki tasaisesti. Renkaat koskettivat maata koko ajan. Auto kulki ojan taakse.

Figure 27. The path of the vehicle. After the ditch the vehicle turned right.

Kuva 27. Ajoneuvon rata. Ojan jälkeen auto kaartoi oikealle.

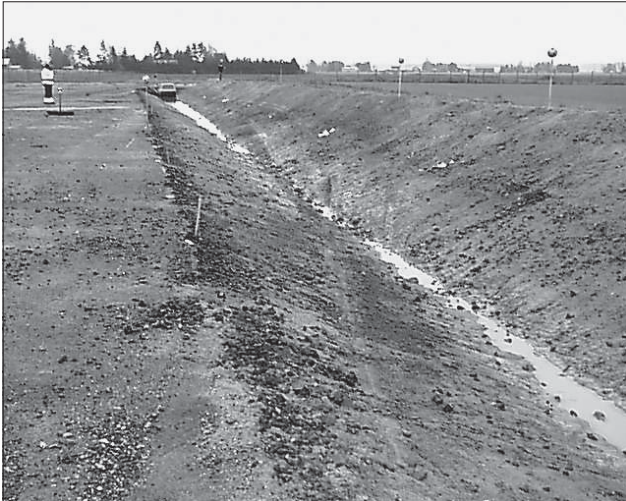
Test 13. Peugeot 205, 82 km/h 10,0 °

Ajoneuvo kulki tasaisesti. Auton kulkiessa pitkin ulkoluiskaa perä laahasi hiukan. Kuvista ei huomata ohjausliikkeen vaikutusta, mutta ajoneuvo pysyi ojassa.

Figure 32. *With the more moderate steering manoeuvre the vehicle remained in the ditch but the run was stabile.*

Kuva 32. *Edellistä koetta maltillisemmalla ohjauksella ajoneuvo ei noussut pois ojasta.*

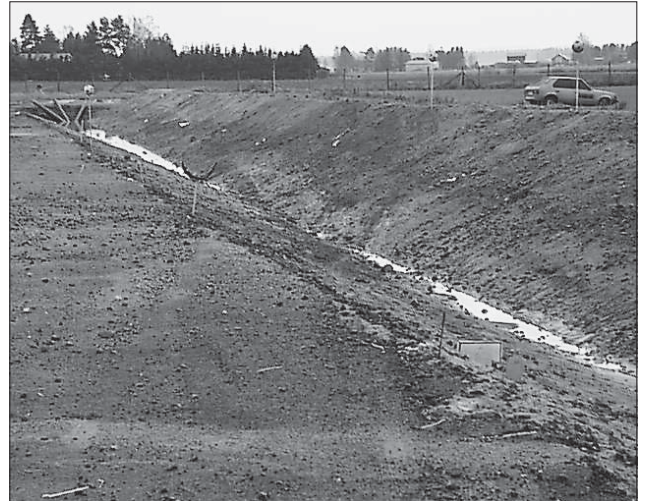
Test 14. Talbot Horizon, 100 km/h, 9,9 °

Ajoneuvo kulki tasaisesti. Renkaat koskettivat maata koko ajan. Auto kulki ojan taakse.

Figure 34. *The vehicle path was almost direct.*

Kuva 34. *Ajoneuvo kulki ojan yli lähes suoraan.*

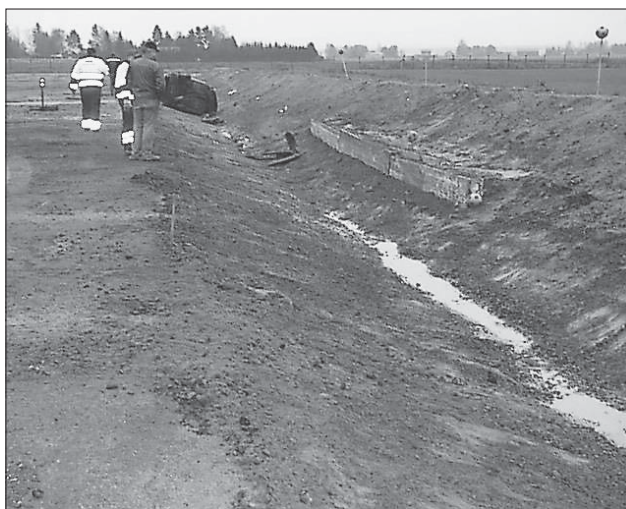
## Test 16. Peugeot 205, 105 km/h, 10,0 °

Ajoneuvo törmäsi betoniseinään ja kaatui katon kautta ympäri. Oikea etupyörä osui maahan hiukan ennen betoniseinää. Ylösponnahtaminen aiheutti ajoneuvon kaatumisen. Verrattuna aikaisempiin kokeisiin seinä kuitenkin käänsi ajoneuvon liikkeen ojan suuntaiseksi – auto ei enää kulkenut ojan yli.

Figure 38. The vehicle did not left skid marks to the frontslope.

Kuva 38. Ajoneuvo ei juuri jättänyt jälkiä etuluiskaan.
