Selvitys Kemi-Tornio moottoritien epätasaisuuden syistä

Tiehallinnon selvityksiä 44/2002

TIEHALLINTO
Lapin tiepiiri
Rovaniemi 2002

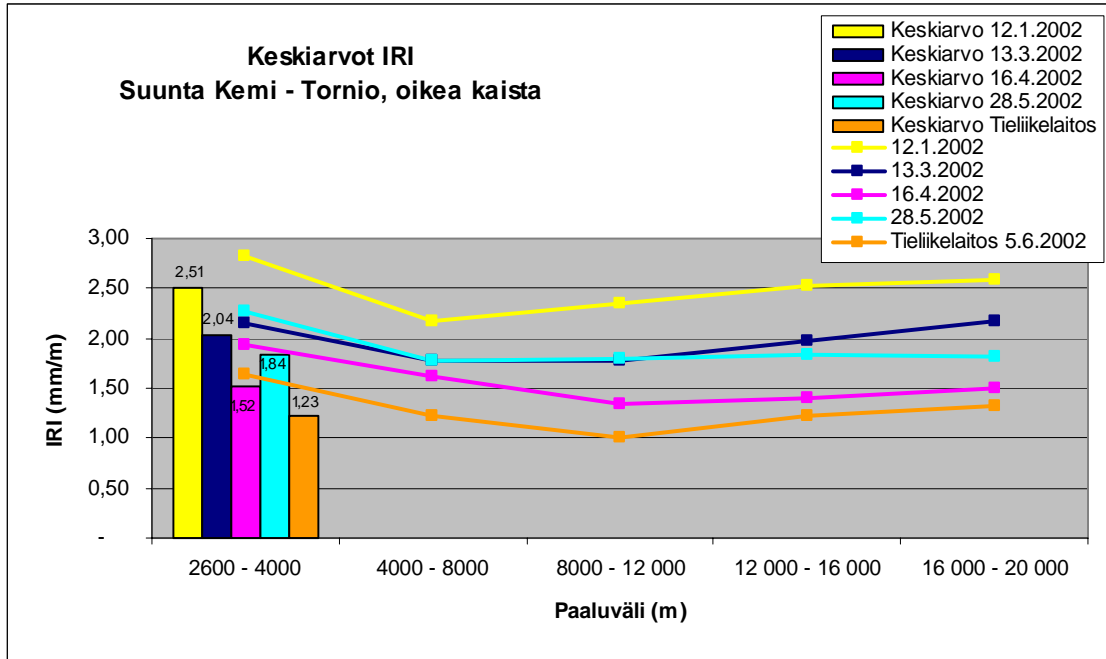
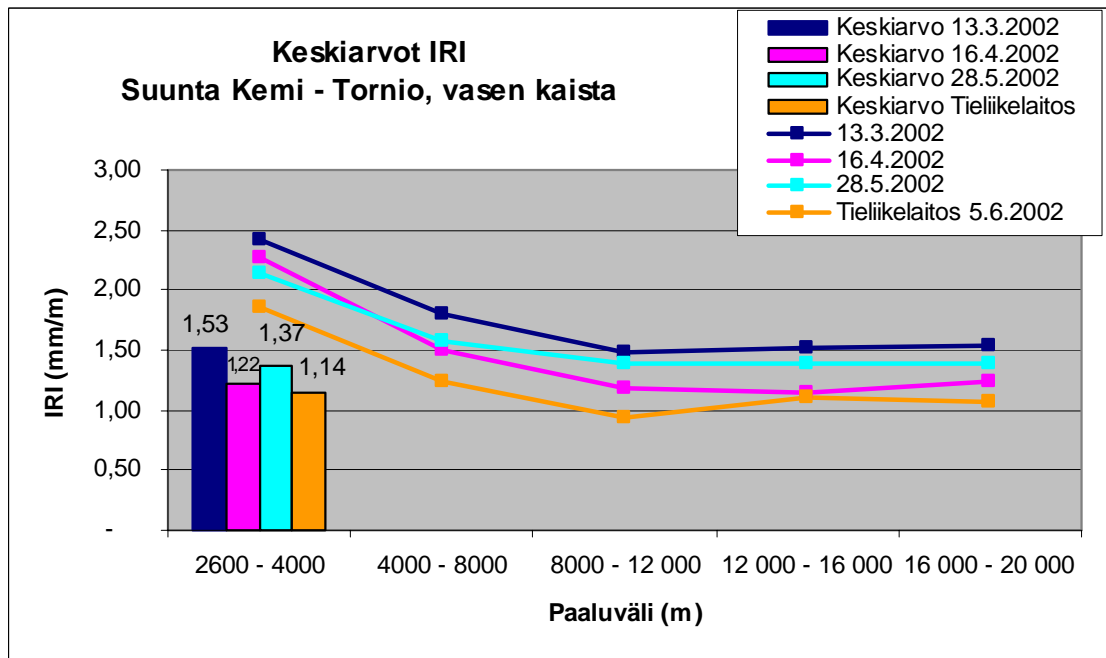
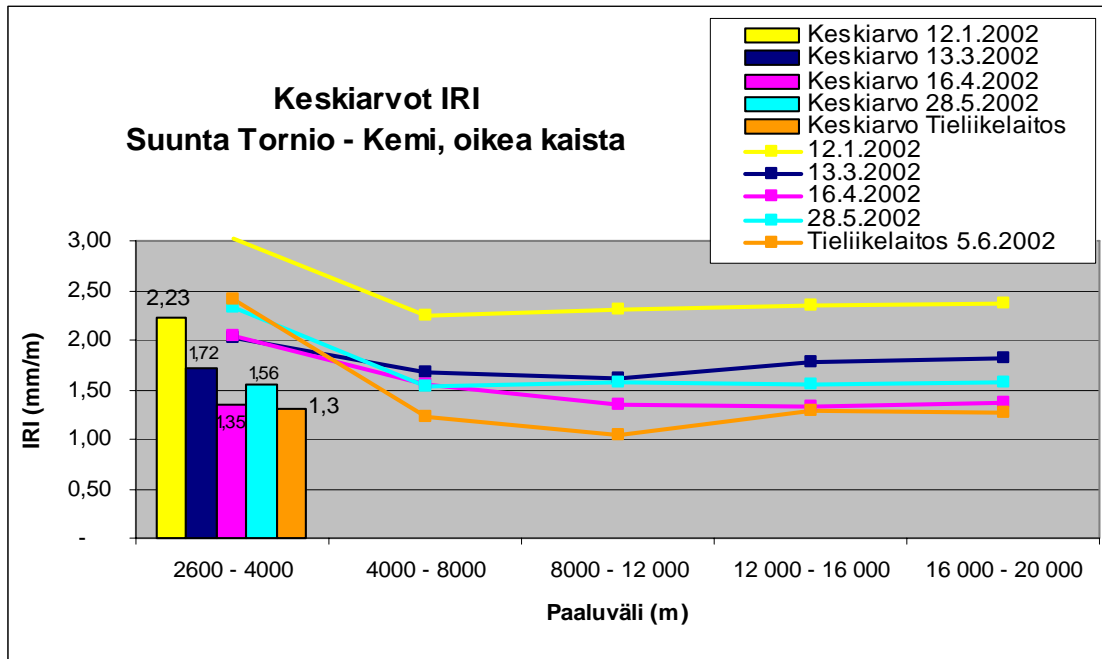
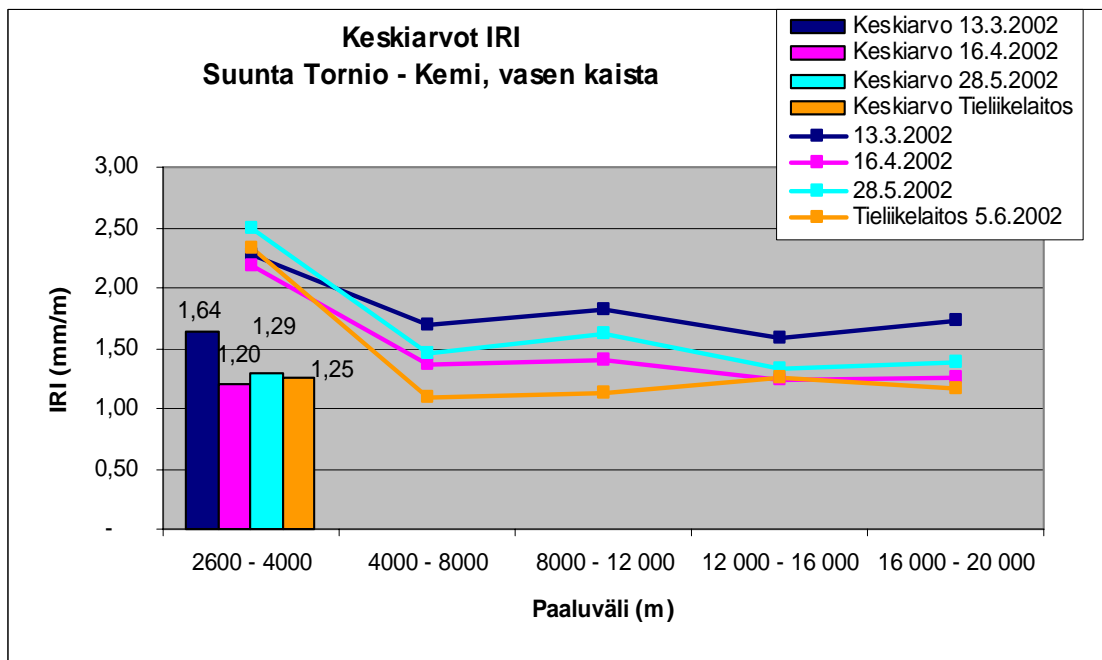
Yhteenveto tasaisuusmittaustuloksista on esitetty taulukossa 3, kuvissa 6-9 ja liitteessä 1. Kuvat osoittavat selkeästi, että tammikuussa tien epätasaisuus oli suurimmillaan ja IRI-arvot olivat vähentyneet selvästi jo maaliskuun puoleen väliin mennessä. Huhtikuun 16. päivänä tehdyt mittaustulokset antoivat jopa keskimäärin paremmat tasaisuusarvot kuin 28.5. mittaustulokset. Tämä selittyy osittain sillä, että toukokuussa keskimääräisiä IRI arvoja nostivat epätasaisesta routanoususta aiheutuneet lievät ”routaheitot”, jotka olivat tuolloin sulaneet ja joissa IRI arvot selvästi kasvoivat. Muut epätasaisuuskohteet, joissa IRI arvojen laskua ei tapahtunut liittyvät lähinnä siltapenkereisiin ja rakenteiden vaihtumiskohtiin

Talvella mitatut IRI-arvot ylittivät selvästi moottoritien suurimmat sallitut tasaisuusarvot, jotka ovat 1,2 – 1,7 mm/m päällystetyypistä ja määrittävästä riippuen. Tuloksia vertailtaessa tulee myös muistaa, että nämä tasaisuusvaatimukset koskevat 100 m:n keskiarvoja kun kuvien 6 – 9 tarkastelussa on käytetty 4 km:n keskiarvoja, jotka ovat huomattavasti pienempiä.

Kuva 6. Keskimääräiset IRI arvot Road Master ja PTM (Tieliikelaitos) autoilla mitattuna talvella ja keväällä 2002. Suunta Kemi – Tornio, oikea kaista.

Kuva 7. Keskimääräiset IRI arvot Road Master ja PTM autoilla (Tieliikelaitos) mitattuna talvella ja keväällä 2002. Suunta Kemi – Tornio, vasen kaista.

Kuva 8. Keskimääräiset IRI arvot Road Master ja PTM autoilla (Tieliikelaitos) mitattuna talvella ja keväällä 2002. Suunta Tornio - Kemi, oikea kaista.

Kuva 9. Keskimääräiset IRI arvot Road Master ja PTM autoilla (Tieliikelaitos) mitattuna talvella ja keväällä 2002. Suunta Tornio - Kemi, vasen kaista.

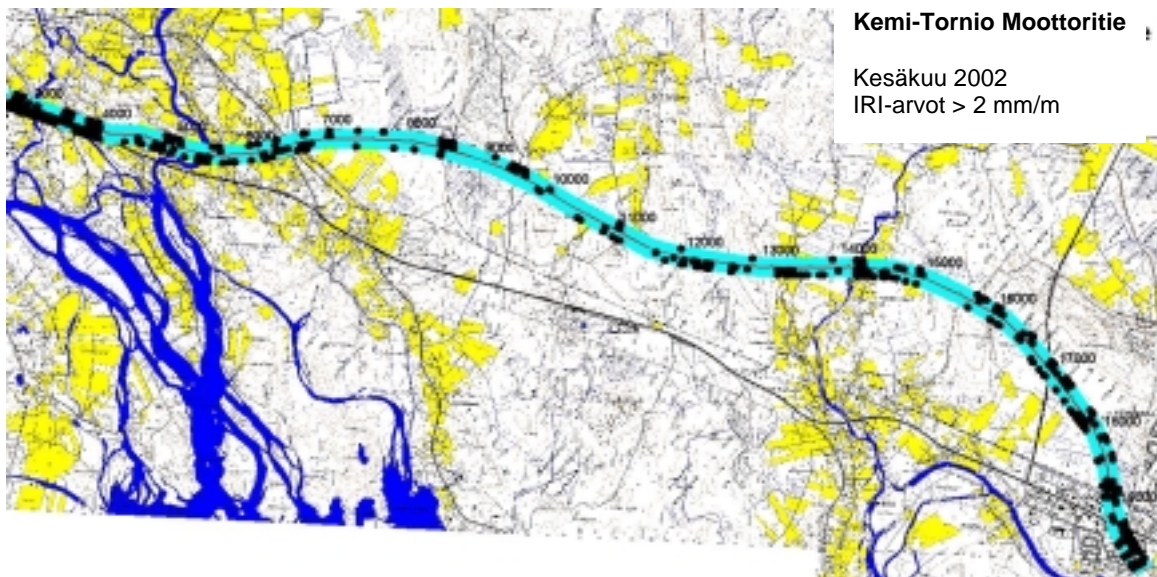
Kuvissa 10 ja 11 on vertailtu epätasaisien kohtien alueellista jakautumista tammikuussa 2002 (IRI >3) ja toukokuussa (IRI >2). Alueellisesti suurimmat epätasaisuudet tavattiin kaikilla kaistoilla tien molemmissa päissä. Muita tavallista korkeampia epätasaisia kohteita esiintyi molemmilla suunnilla Tornion päässä Raumonjoen kohdalla sekä muualla paaluvälillä 9900 – 10 200 m, paaluvälillä 12 900 – 13 200 m, 14 000 – 14 200 m ja 16 600 – 17 000 m. Kemi – Tornio suunnan epätasaisuus oli suurempaa kuin Tornio – Kemi suunnan ja molemmissa suunnissa oikean ajokaistan epätasaisuus oli selvästi suurempaa kuin vasemman ohituskaistan. Kesällä 2002 nämä kaistojen väliset erot olivat tosin lähes tasoittuneet.

Kuva 11. Korkeimpien IRI arvojen ($IRI > 2$) alueellinen esiintyminen kesäkuussa 2002. Mittaukset tehty Tieliikelaitoksen PTM autolla.

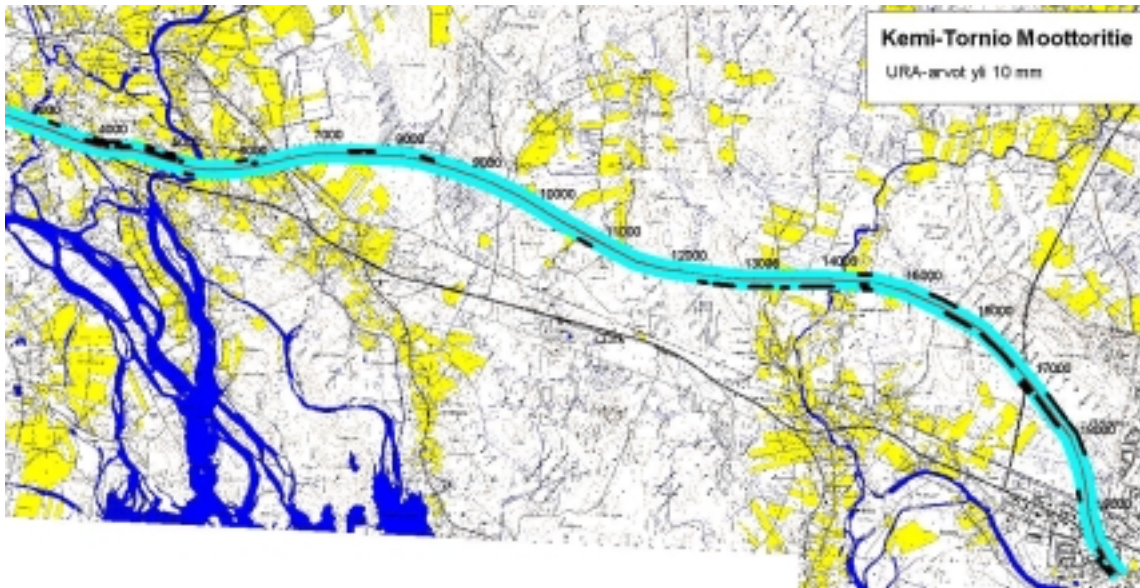
URA-mittaustulokset osoittavat, että urasyvytydet olivat suurimmaksi osaksi suhteellisen pieniä, mutta muutamissa kohteissa urautuminen on ollut poikkeuksellisen nopeaa (kuva 16). Keskimäärin urautuminen oli Kemi – Tornio suunnassa suurempaa Tornion päässä ja Tornio – Kemi suunnassa Kemin päässä. Pahimmin urautunut kohde sijoittuu Kemi – Tornio suunnalla paaluvälille 3000 – 5000 m Yli-Raumon kylän kohdalle. Tällä kohdalla urasyvyys oli etenkin talvella silmiinpistävän suuri. Muita urautuneita kohteita ovat oikea ajokaista Tornio – Kemi suunnalla Luukkaankankaan – Kaakamojoen välillä, sekä lisäksi paaluvälillä 15 500 – 17 500 m ja Laurilan ja Isohaaran liittymän välillä Tornio – Kemi suunnalla. Kalliioleikkauksen kohdalla urautumista tavattiin vain Kemi-Tornio suunnassa oikealla kaistalla. Molemmilla ajosuunnilla välillä 14 400 – 14 500 m esiintyy korkeaa urautumista, mikä viittaisi pohjamaasta johtuvaan urautumiseen.

Kuva 16. Tieliikelaitoksen PTM autolla mitattujen yli 10 mm harjanneura-arvojen sijainti Kemi-Tornio moottoritieellä kesäkuun alussa 2002.

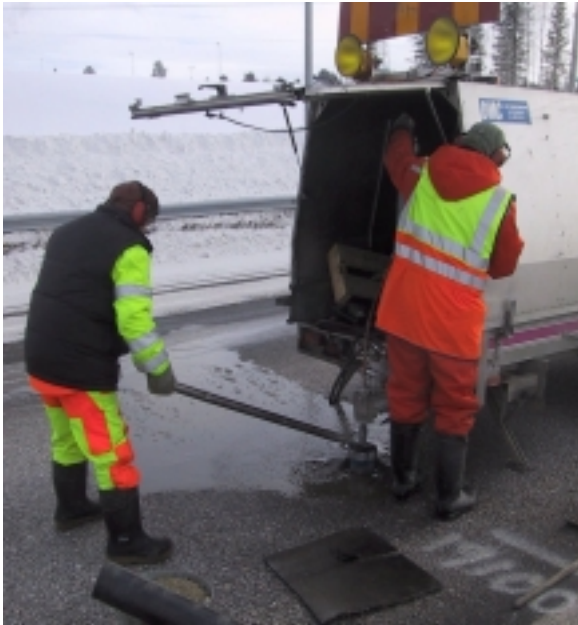
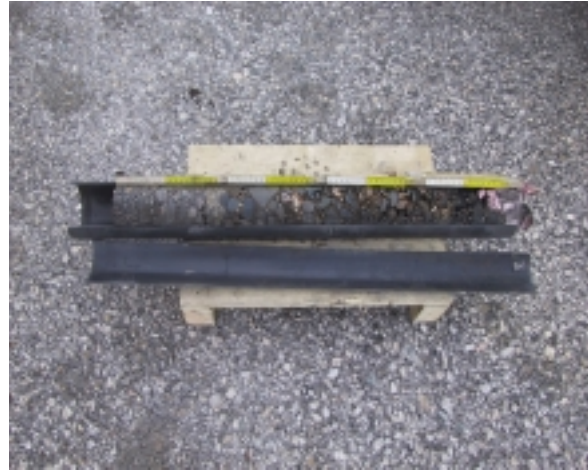
Kuva 21. Näytteenottoa DMC Ab:n timanttikairauskalustolla sekä muoviputkeen ajettu jatkuva näyte päällysrakenteesta. Näytteenotto onnistui muuten hyvin, mutta oktorakennekohteissa ei kuonahiekka suostunut katkeamaan näytettä nostettaessa ja näiltä kohdilta näyte saatiin vain kuonahiekan pintaan saakka.

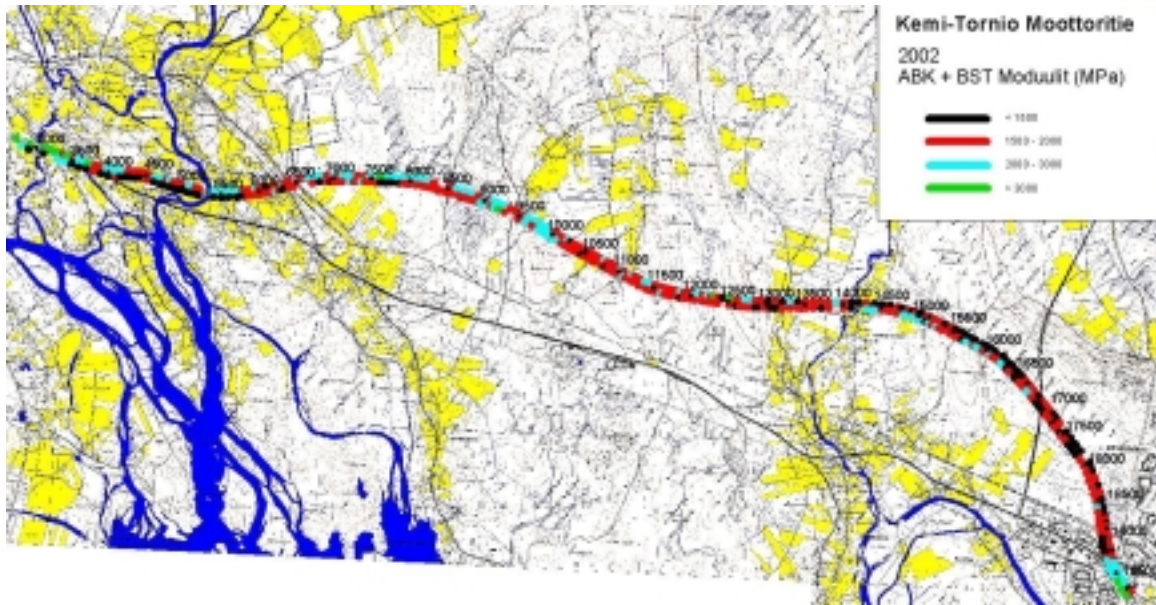
Kuvissa 27 ja 28 on esitetty molempien ajosuuntien sidottujen kerrosten takaisinlasketut moduuliarvot 2001 ja 2002. Moduuliarvoja ei ole lämpötilakorjattu, mutta molempien mittausten aikana päällysteen lämpötilat olivat noin 17 °C. Kuvista näkyy, että sidottujen kerrosten jäykkyys on pudonnut talven aikana merkittävästi. Moduulien keskiarvot Tornio – Kemi suunnalla olivat vuonna 2001: 3167 MPa ja vuonna 2002: 1717 MPa ja suunnassa Kemi – Tornio 2001: 2859 MPa ja vuonna 2002: 1928 MPa. Näin moduulit ovat pudonneet keskimäärin noin 1000 MPa.

Kuva 29. Sidottujen kerrosten moduulit moottoritillä Kemi-Tornio kesäkuun lopulla 2002. Kuvassa on esitetty molempien suuntien ulompien kaistojen tulokset.

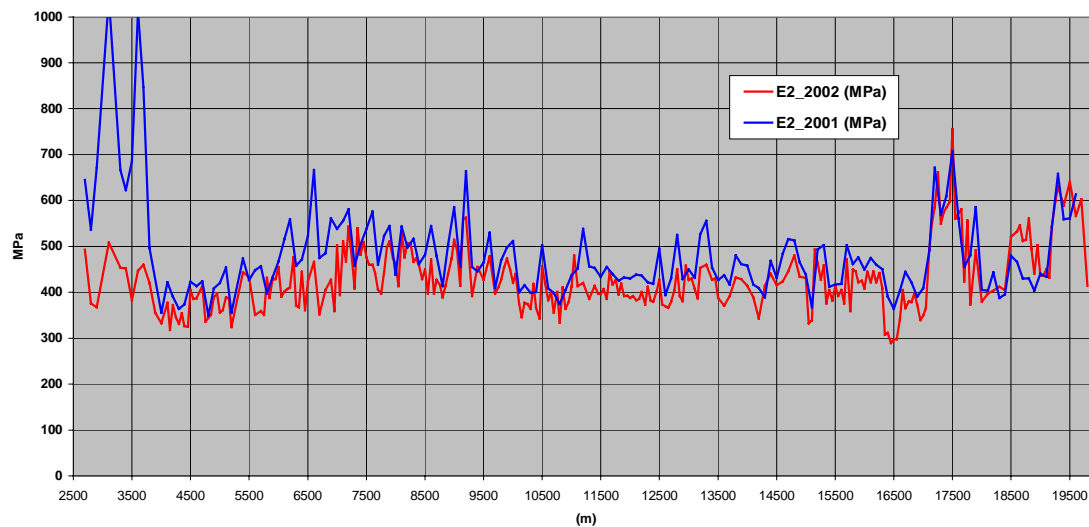
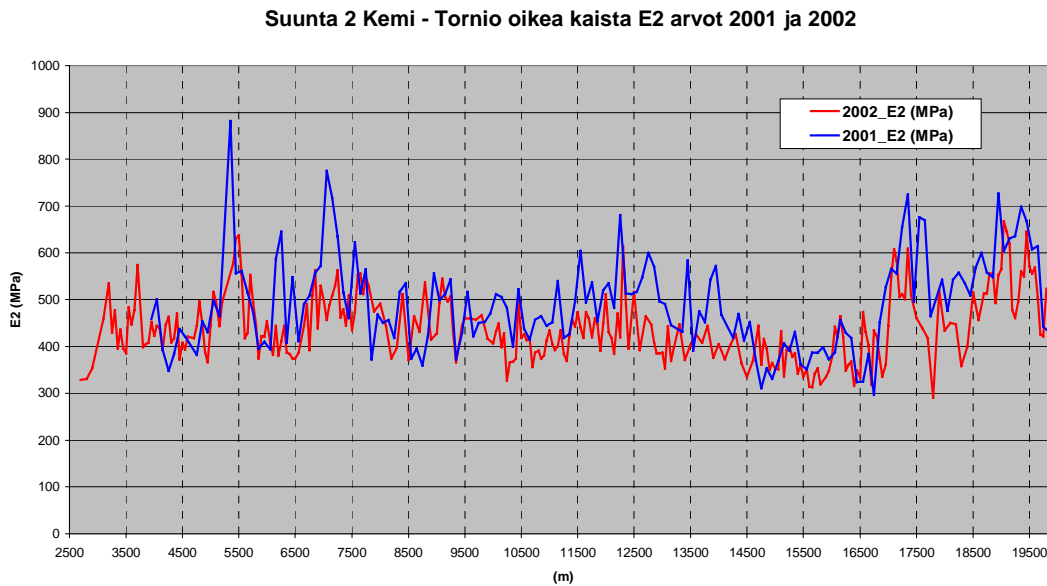
Kuvissa 30 ja 31 on esitetty pp-laitetuloksista lasketut E2 arvot. Hankkeen tavoitekantavuus lopullisen päällysteen päältä oli 420 MPa (pudotuspainolaitteella mitattuna E2 min lopullisen päällysteen on 485 MPa suuruusluokkaa, Rakenteen parantamisen laadunvarmistus, Tielaitos 1994). Kuvat osoittavat, että sidottujen kerrosten moduuleiden putoamisella ei ole suurta vaikutusta E2 arvoon, vaan siihen vaikuttavat enemmän alemmat kerrokset ja pohjamaa. Esimerkiksi Keminmaan alueella kalliokohteissa E2 arvot olivat erittäin korkeat vaikka kohteissa tavattiin vaurioita. Alimmat E2 arvot mitattiin pitemmällä jaksolla Tornio –Kemi suunnassa paaluvälillä 3 900 – 6 000 m, 10 100 – 11 000 m, 16 300 – 16 600 m sekä 18 000 – 18400 m. Kemi - Tornion suunnassa alhaisimmat E2 arvot mitattiin mm. paaluväleillä paaluvälillä 5800 – 6550 m ja 13 800 – 16 100 m. Mielenkiintoista oli havaita, että vuoden heikoimmat yhtenäiset päällystemoduulijaksot sijaitsivat samoilla kohdilla, joissa E2 arvot olivat alhaisimmat..

Kuva 30. Kantavuusmittausten E2 arvot suunnalta Tornio – Kemi (oikea kaista) syksyllä 2001 ja kesäkuun lopussa 2002.

uva 31. Kantavuusmittausten E2 arvot suunnalta Kemi - Tornio (oikea kaista) syksyllä 2001 ja kesäkuun lopussa 2002.

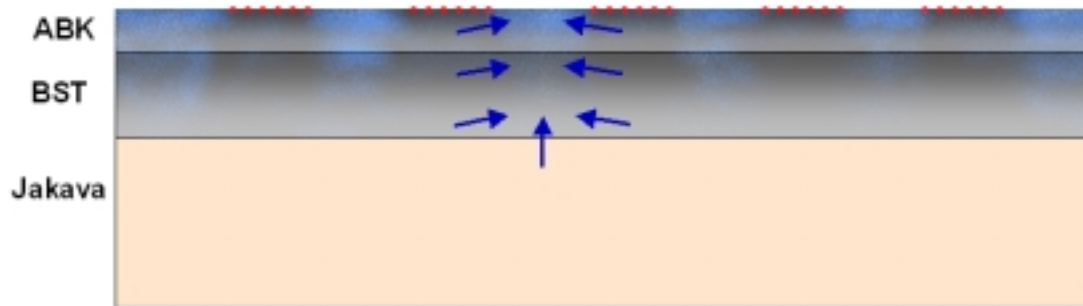
3. Syntyy kryoimpupainetta, joka imee vettä alta sekä suolapitoisimmilta osuuksilta
→

Kuva 38. Jäätymisen jälkeen näihin kohtiin syntyy kryoimpainetta, joka on huomattavasti osmoottista imupainetta voimakkaampaa ja tästä johtuen vettä alkaa imeytyä ympäristöstä jäätymisrintamaan.

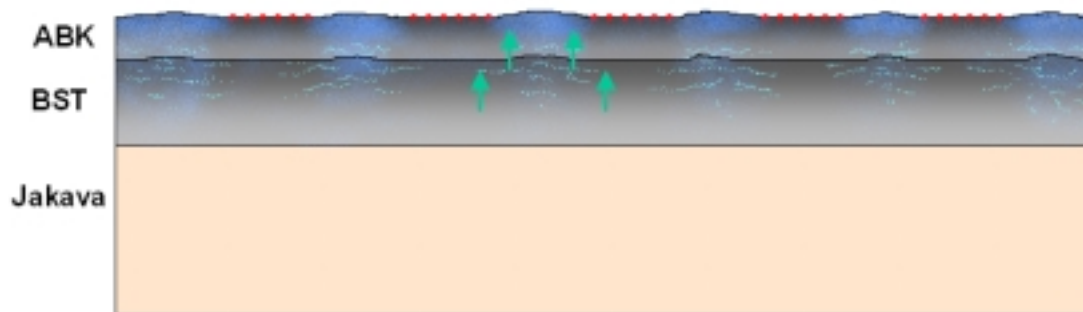
4. Segregaatiojäää syntyy, joka aiheuttaa routanousua ja siten rakenteen epätasaisuutta sekä rikkoo sidotut kerrokset. Pyöräurien kohdalla segregaatiojään syntyminen on dynaamisen kuormituksen vuoksi pienempää

Kuva 39. Jäätymisrintamassa syntyy segregaatiojäää, joka aiheuttaa päällysteen kohoamista ja epätasaisuutta, joka tuntuu autoilijalle epämiellyttävänä lyhytaaltoisena tärinä. Liikenteen vaikutuksesta segregaatiojään muodostuminen ja routanousu on pienempää pyöräurien kohdalla, mikä näkyy tien pinnan urautumisena. Segregaatiojää rikkoo myös sidottujen kerroksien bitumi-kiviainessidoksia.

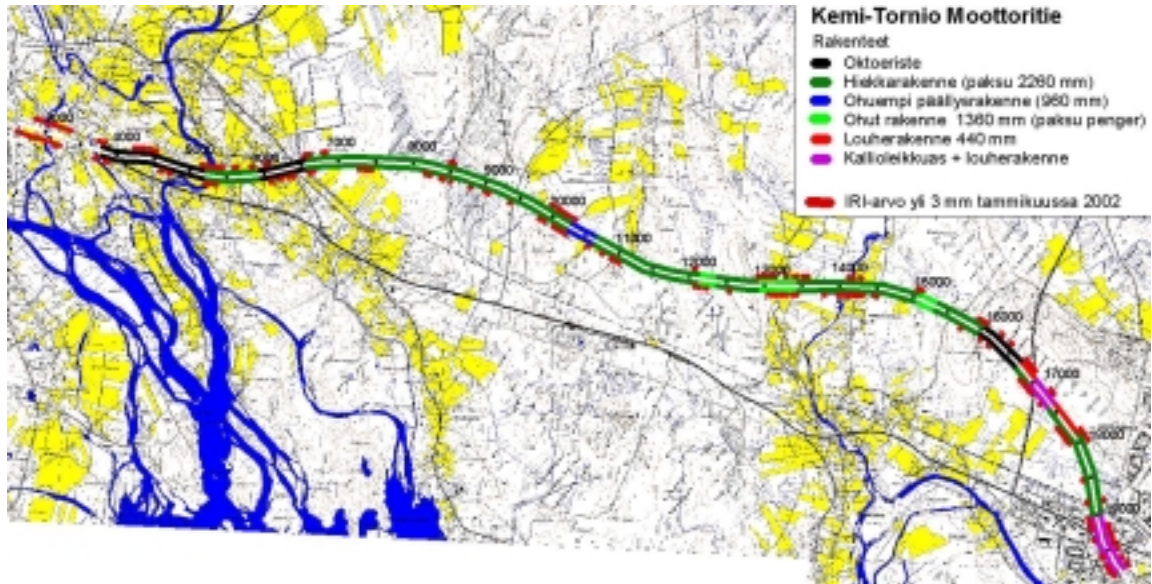
Kuva 42. Maaliskuussa 2002 mitattujen epätasaisten kohtien sijainti suhteessa tien rakenteisiin.

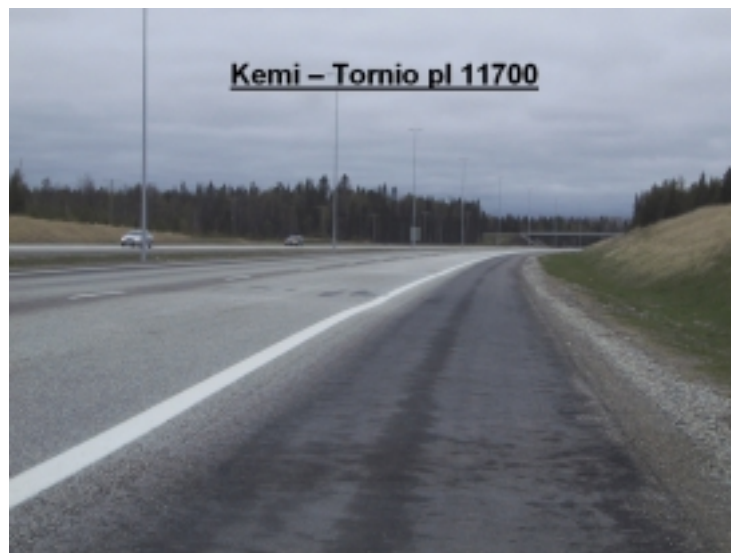
Muita yksittäisiä epätasaisia kohteita ovat olleet muutama selkeä routaheittokohde, jotka sijaitsevat pääasiassa erilaisissa siirtymärakenteissa (kuva 43).

Kuva 43. Routaheitto paalulla 11 700 suunnassa Kemi - Tornio. Heitto sijoittuu leikkauksen ja penkereen siirtymäkiilan kohdalle ja se syntyi vasta myöhään kevättalvella, jolloin routa oli edennyt syvälle pohjamaahan.

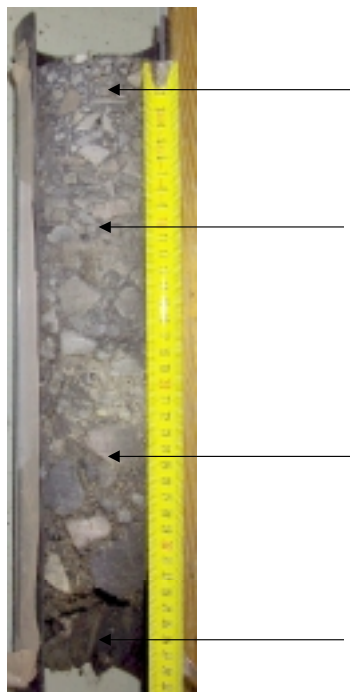
Kuva 1.

**Oikea ajorata PI 4780**

ABK 0 – 60 mm. Tyhjättila: 5.3 %

AB + BST kosteus 3,38 %

Kosteus 3,81 %

Näyte katkennut

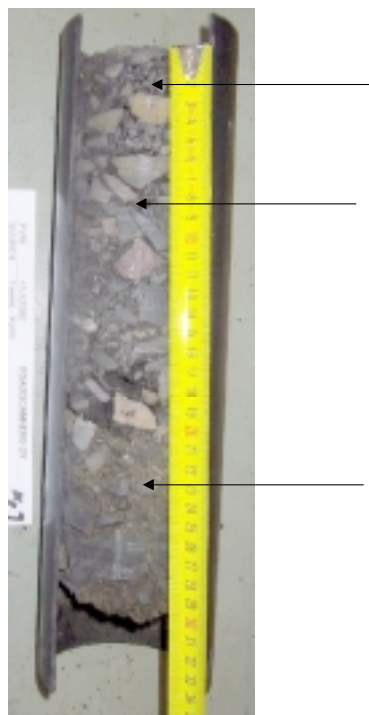
Kuva 2.

**Oikea ajorata PI 6100**

AB 0 – 60 mm, Tyhjättila 7.4 %

AB + BST Kosteus 4,12 %, Vedenim. 0.76 %

Kosteus 6,41 %

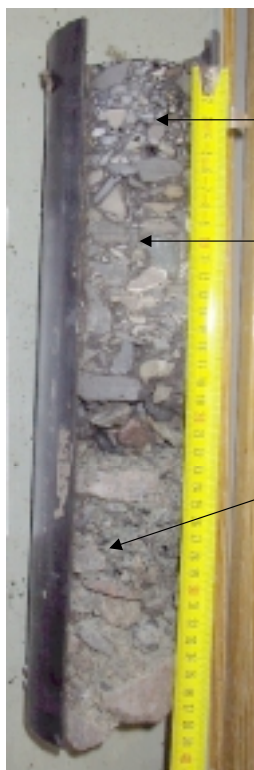
Kuva 4.

Oikea ajorata PI 15768

AB 0 – 50 mm, tyhjätila: 7.5 %

AB + BST kosteus 4,09 %, imeytys 3.17 %

Jakava SrM 190 – 380 mm, näyte katkennut

Kosteus 3.85 %

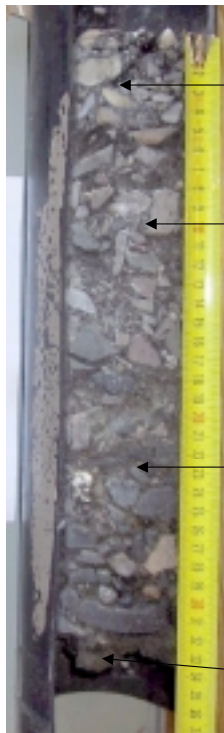
Vasen ajorata PI 5894

AB 0 – 60 mm, tyhjätilla 7.7 %
Kloridipitoisuus 140 mg/kg KA

BST 60 – 180 mm
AB + BST kosteus 5,67 %, poikki 60, 100, 130 mm pinnasta
Kloridipitoisuus 2100 mg/kg KA

Jakava SrM 180 – 330 mm
Kosteus 3,55 %
Kloridipitoisuus 30 mg/kg KA
#0,074 mm läpäisy-% 7,4

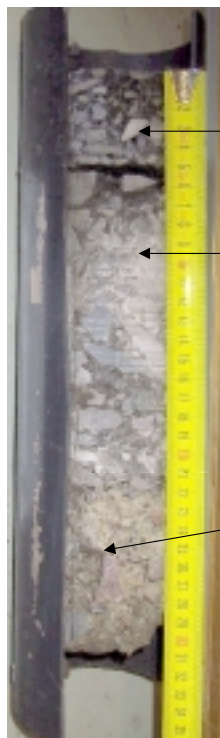
Vasen ajorata PI 15098

AB 0 – 50 mm, tyhjätila 5.9 %
Kloridipitoisuus 71 mg/kg KA

Jakava 210 – 310 mm
Kosteus 4,41 %
Kloridipitoisuus <20 mg/kg KA
#0,074 mm läpäisy-% 7,6
Näyte katkennut

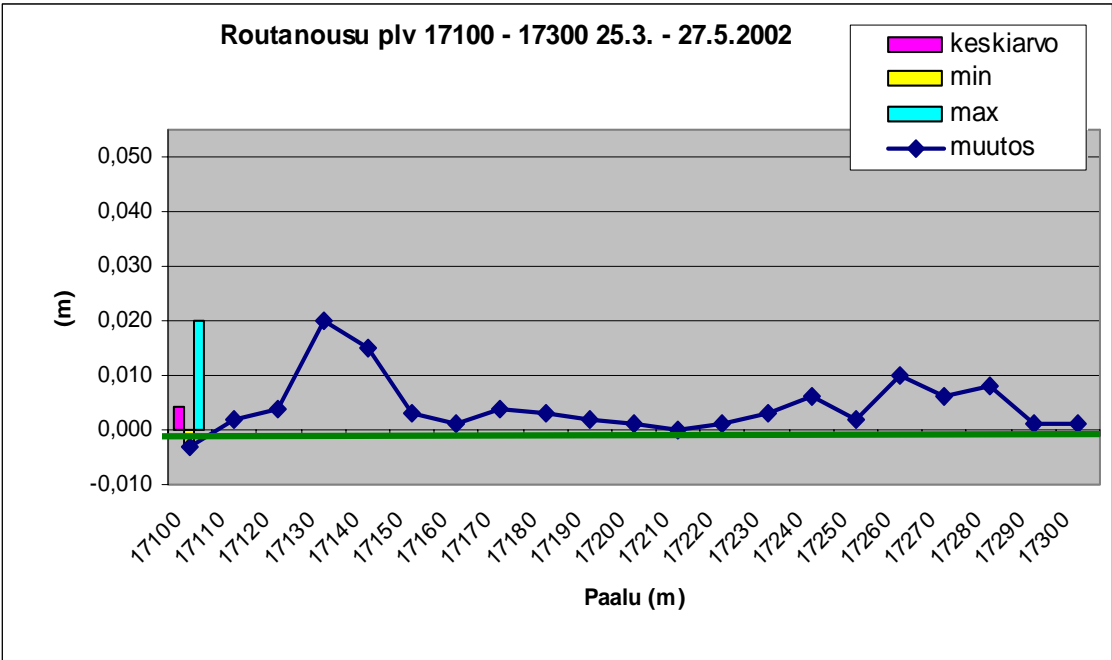
Kuva 1. Routanousut pituusleikkauksella paaluvälillä 17100 – 17300 m (To-Ke).

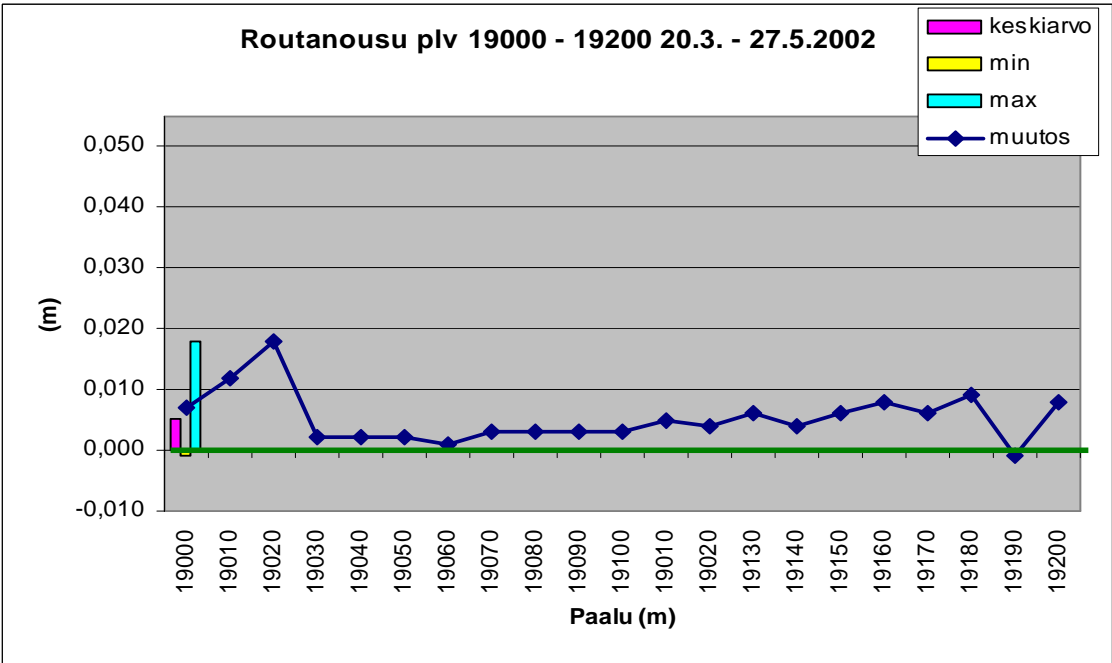
Kuva 2. Routanousut pituusleikkauksella paaluvälillä 19 000 – 19200 m (Ke-To).

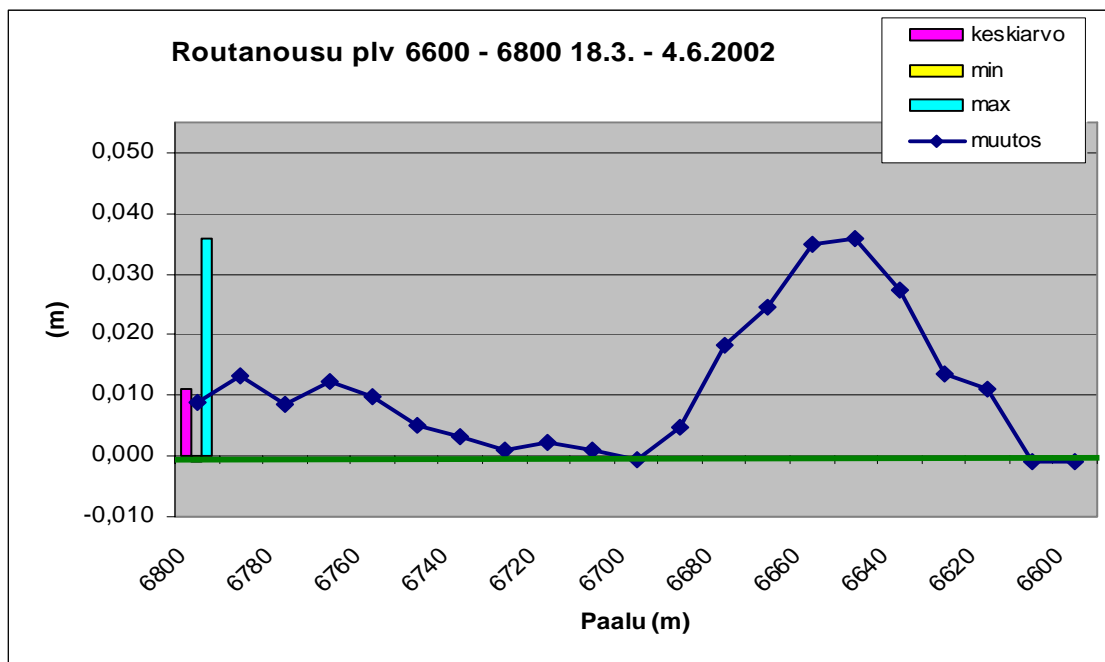
Kuva 3. Routanousut pituusleikkauksella paaluvälillä 6 600 – 6 800 m (Ke-To).

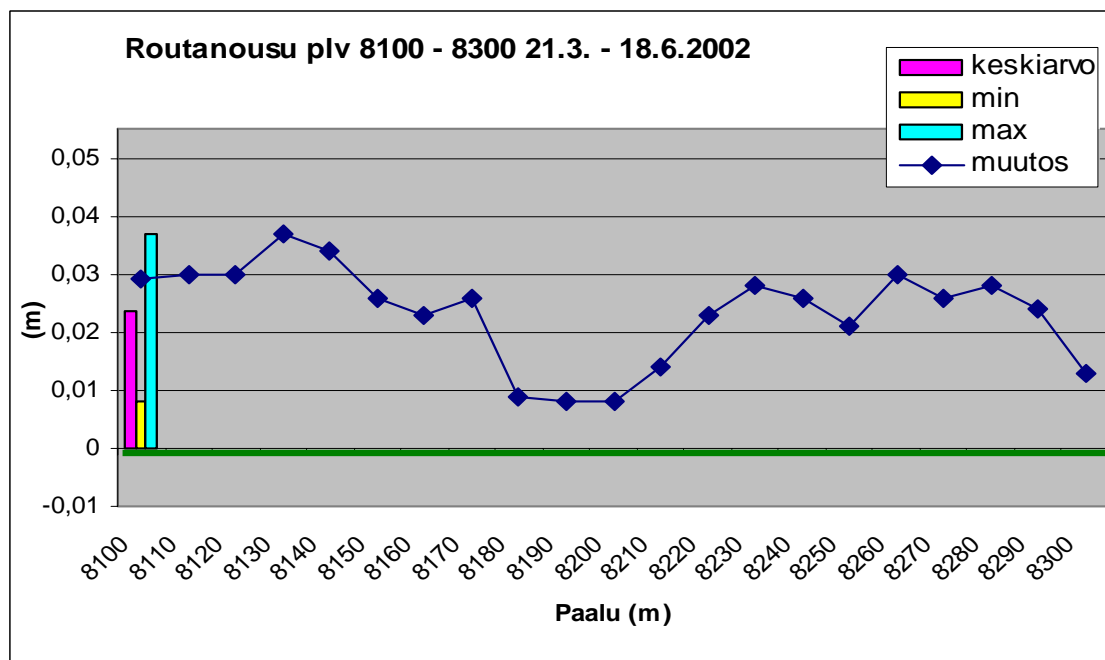
Kuva 4. Routanousut pituusleikkauksella paaluvälillä 8100 – 8300 m (To-Ke).

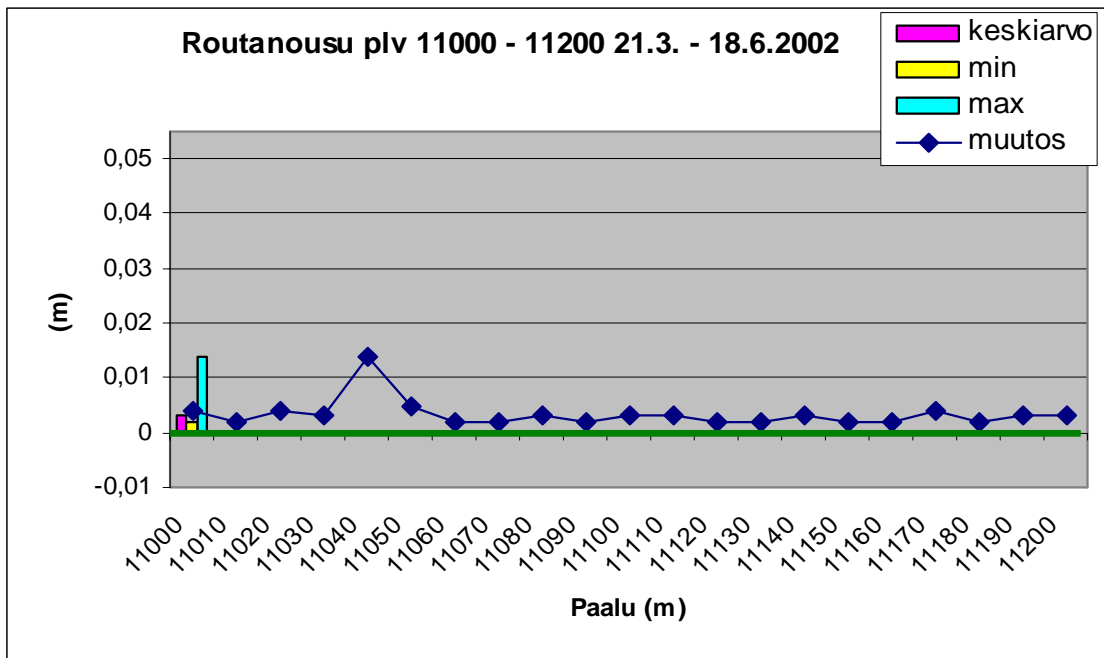
Kuva 5. Routanousut pituusleikkauksella paaluvälillä 11000 – 11200 m (To-Ke).

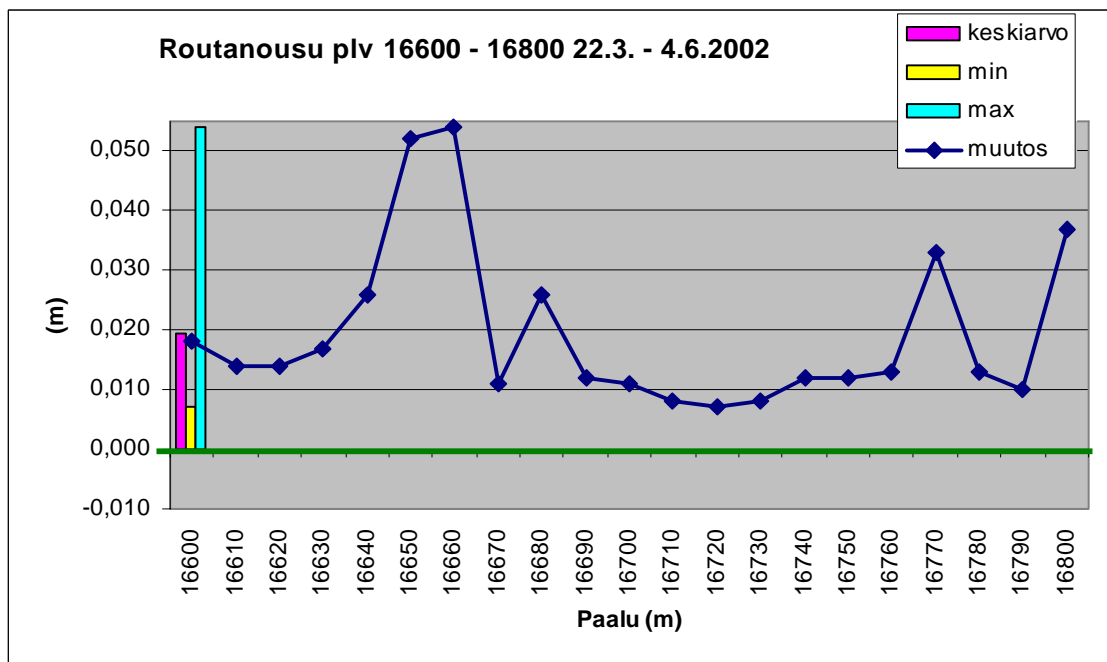
Kuva 6. Routanousut pituusleikkauksella paaluvälillä 16 600 – 16 800 m (Ke-To).
