S12 Pääteiden parantamisratkaisut

# Törmäyskokeet sivuojaan vuosina 2000 ja 2001

Tiehallinnon selvityksiä 8/2003

Törmäyskokeet teki Teknillisen korkeakoulun tielaboratorio. Raportin on laatinut Kari Laakso (TKK) ja Kari Lehtonen (Tiehallinto).

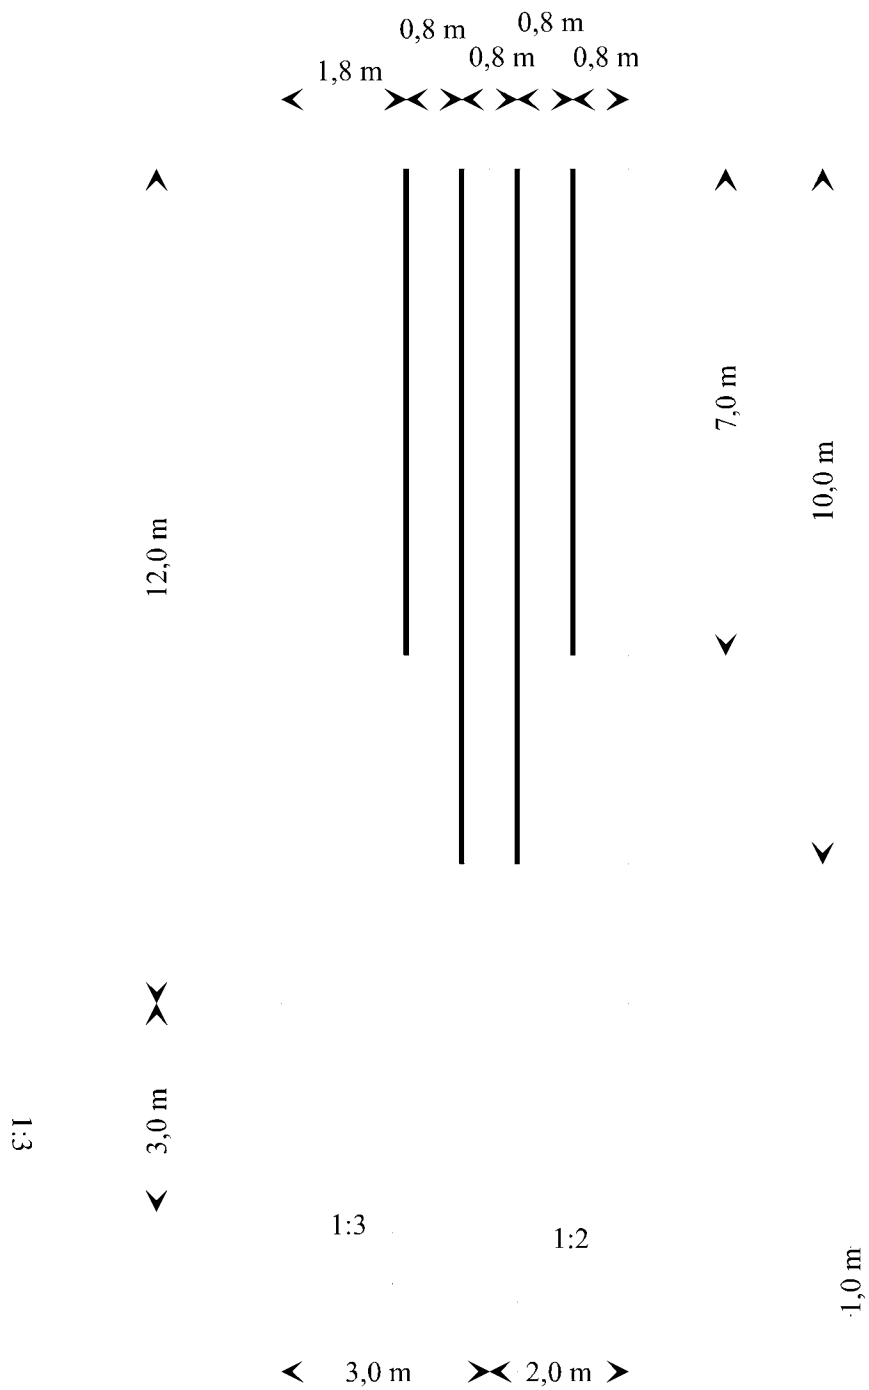
Kaikissa kokeissa ajoneuvo hyppäsi siirtyessään päällysteeltä ojaan. Siirtyminen tasaiselta täyteen luiskakaltevuuteen tehtiin lyhyen – noin 3,0 metrin – matkalla. Ensimmäisessä kokeessa ajoneuvon vasemmat pyörät nousivat reunimmaisen puun yli ja ajoneuvo liukui pitkin keskimmäisiä pylväitä. Muissa kokeissa ajoneuvo nousi ylös pitkin kahta reunimmaista pylvästä. Pylväät olivat eri mittaisia ja ne joustivat eri tavalla. Eroa korosti auton hyppääminen pylväiden päälle. Pitkät keskimmaiset pylväät joustivat enemmän. Keskimmaisten pylväiden osalta joustamisesta johtuva nousun jyrkkyminen sivutieliittymän päälle ja pylväiden taipuman palautumisen katapulttivaikutus saivat ajoneuvon kierteiselle radalle.

Johtopäätöksenä todettiin, että puut estävät tehokkaasti rajun törmäyksen liittymän luiskaan ja rummun päähän. Auton ilmalennon jälkeinen laskeutuminen ja siihen liittyvä pyörähdys nokan kautta katolle tai kyljelleen on kuitenkin liian raju. Puut eivät poista kaikkia onnettomuuksien seurauksia ja voivat joissain tapauksissa jopa lisätä niitä. Siksi laitetta ei pitäisi ottaa käyttöön.

Figure 3. Sketch of the wooden slope.

Kuva 3. Periaatepiirros puisesta törmäysvaimentimesta.

Tarvitaan laite, joka samalla hidastaa auton nopeutta.

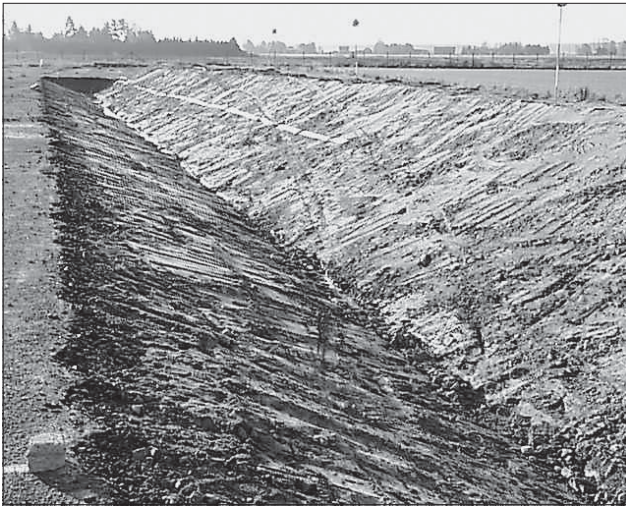
Ajoneuvo kulki tasaisesti. Oikean puoleiset renkaat nousivat ulkoluisikan harjalle. Kiihtyvyyssmittauksia ei tehty.

Figure 10. The vehicle path in the ditch

Kuva 10. Ajoneuvon rata ojassa.

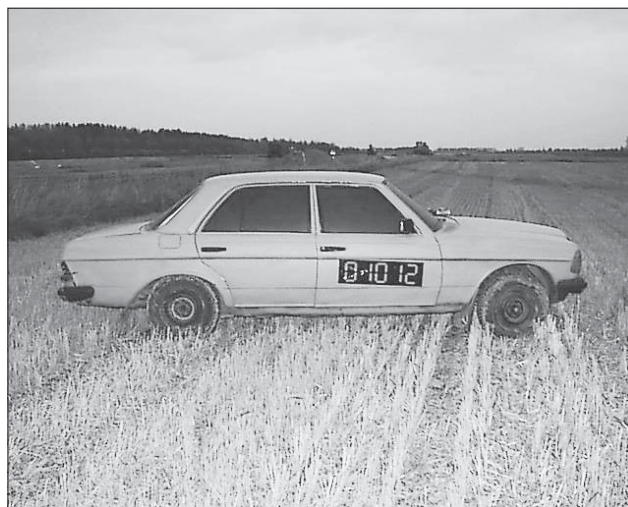
Figure 17. The vehicle did not suffer any damages.

Kuva 17. Ajoneuvo ei vahingoittunut kokeessa.

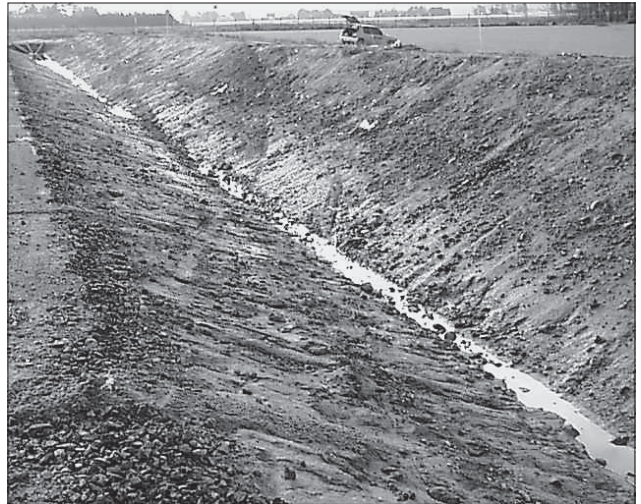
Ajoneuvo kulki tasaisesti. Renkaat näyttivät koskettavan maata koko ojaan suistumisen ajan. Auto kulki ojan taakse.

Figure 24. The path and location of the vehicle after the impact.

Kuva 24. Ajoneuvon rata ja sijainti kokeen jälkee

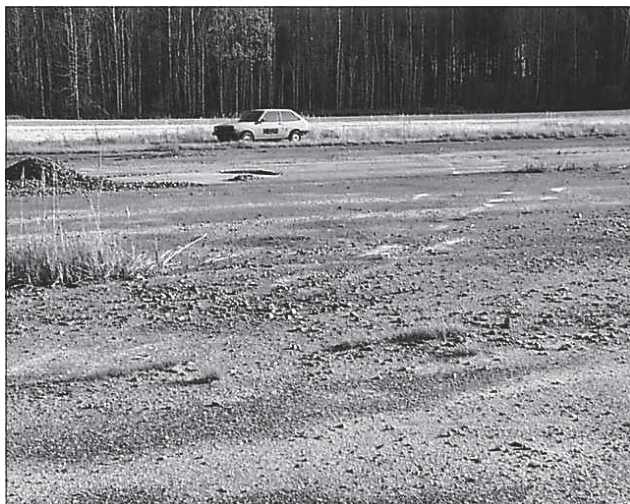
Ohjausliike oli hiukan liian suuri ja auto kävi vain ojan reunalla. Auton perä kiertyi hiukan vastapäivään.

Figure 25. The right tyres hardly crossed the edge of the ditch before the vehicle turned out from the ditch.

Kuva 25. Ajoneuvo kävi vain ojan reunalla ja jatkoi kaartamista kentällä.

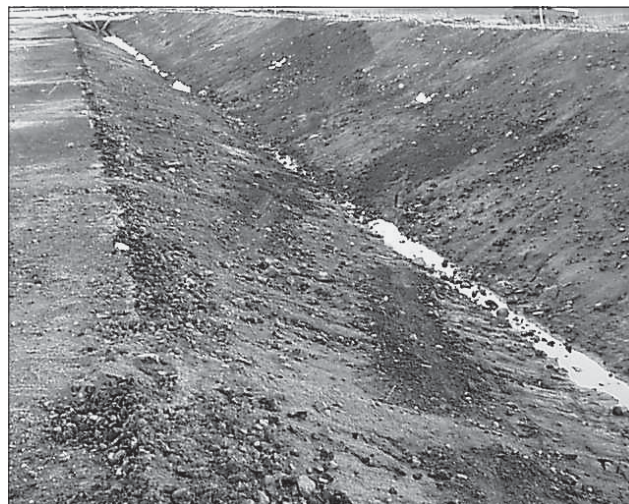
Ajoneuvo kulki tasaisesti. Renkaat koskettivat maata koko ajan. Auto kulki ojan taakse.

Figure 27. The path of the vehicle. After the ditch the vehicle turned right.

Kuva 27. Ajoneuvon rata. Ojan jälkeen auto kaartoi oikealle.

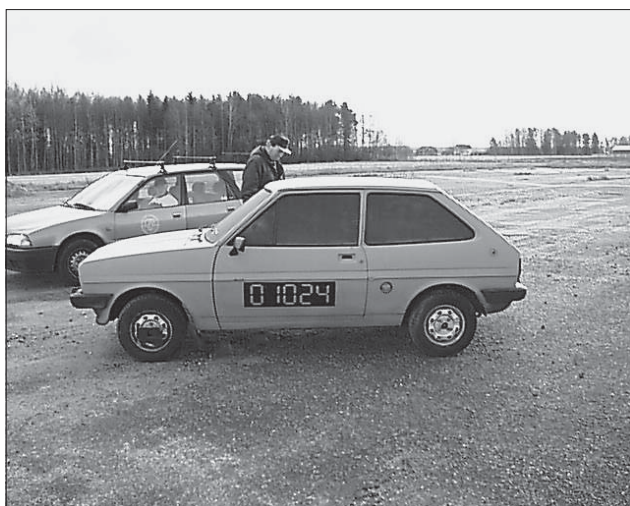
Figure 26. The vehicle did not suffer any damages.

Kuva 26. Ajoneuvo ei kärsinyt vaurioita kokeessa.

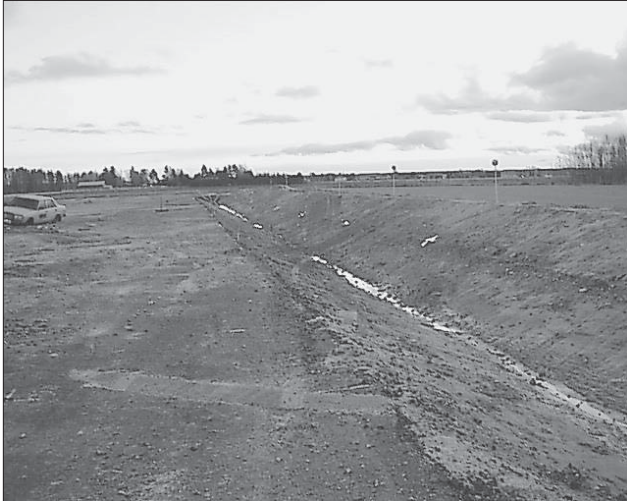
Ajoneuvo kulki tasaisesti. Renkaat koskettivat maata koko ajan. Auto kulki ojan taakse.

Figure 29. The vehicle crossed the slopes.

Kuva 29. Ajoneuvo kulki ojan taakse.

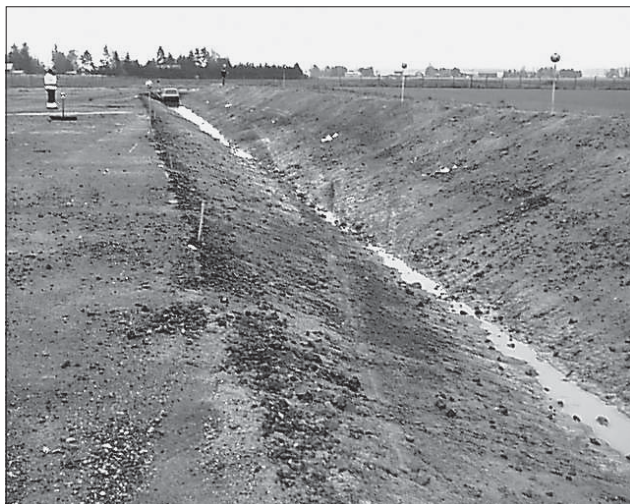
Ajoneuvo kulki tasaisesti. Auton kulkiessa pitkin ulkoluiskaa perä laahasi hiukan. Kuvista ei huomata ohjausliikkeen vaikutusta, mutta ajoneuvo pysyi ojassa.

Figure 32. *With the more moderate steering manoeuvre the vehicle remained in the ditch but the run was stabile.*

Kuva 32. *Edellistä koetta maltillisemmalla ohjauksella ajoneuvo ei noussut pois ojasta.*

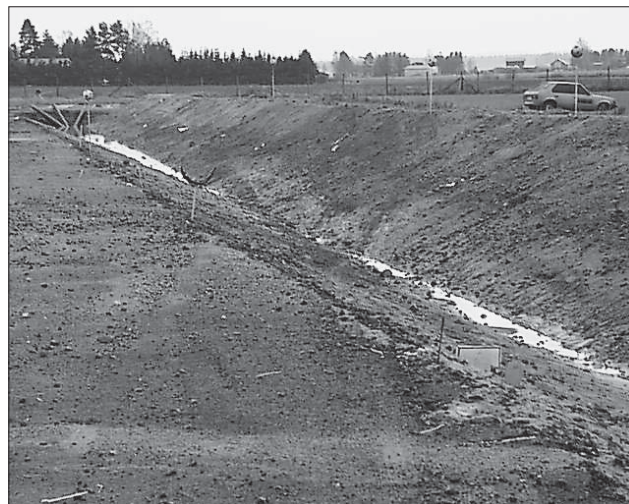
Ajoneuvo kulki tasaisesti. Renkaat koskettivat maata koko ajan. Auto kulki ojan taakse.

Figure 34. *The vehicle path was almost direct.*

Kuva 34. *Ajoneuvo kulki ojan yli lähes suoraan.*

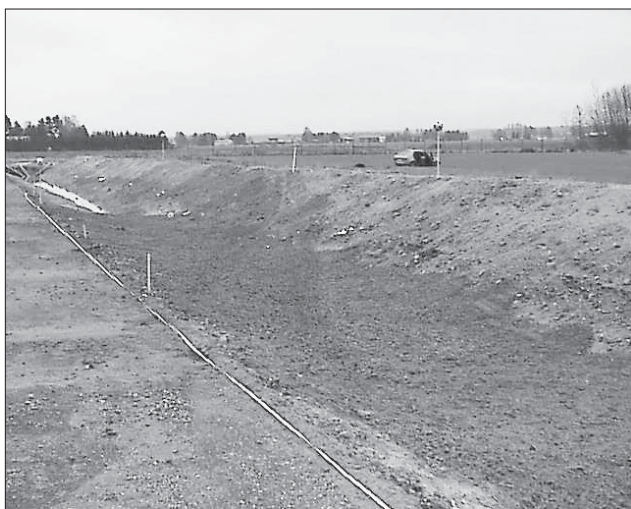
Ajoneuvo kulki ojan yli nopeuden juuri hidastumatta. Täyttö oli pehmeämpi kuin ojan pohja aikaisemmin, rengasurien syvyys oli jopa 45 mm. Ajoneuvo kaartoi jyrkemmin ulkoluiskaan ja kulki ojan taakse.

Figure 36. The vehicle path.

Kuva 36. Ajoneuvon rata.

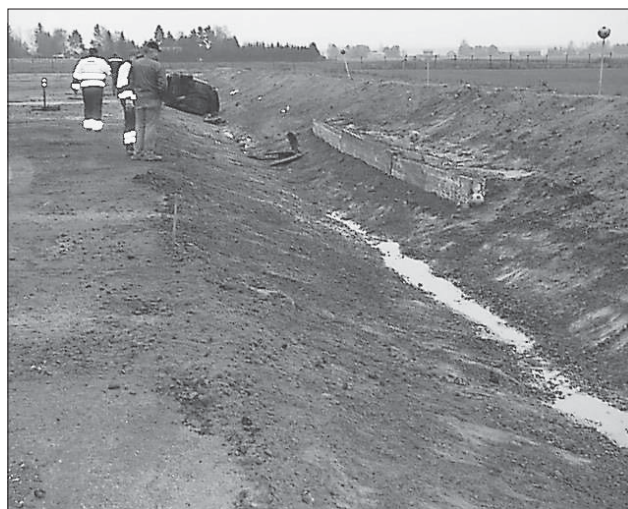
Ajoneuvo törmäsi betoniseinään ja kaatui katon kautta ympäri. Oikea etupyörä osui maahan hiukan ennen betoniseinää. Ylösponnahtaminen aiheutti ajoneuvon kaatumisen. Verrattuna aikaisempiin kokeisiin seinä kuitenkin käänsi ajoneuvon liikkeen ojan suuntaiseksi – auto ei enää kulkenut ojan yli.

Figure 38. The vehicle did not left skid marks to the frontslope.

Kuva 38. Ajoneuvo ei juuri jättänyt jälkiä etuluiskaan.
