## KORJAUSTYÖN VAIHEET

## KORJAUSTYÖN SUORITUS

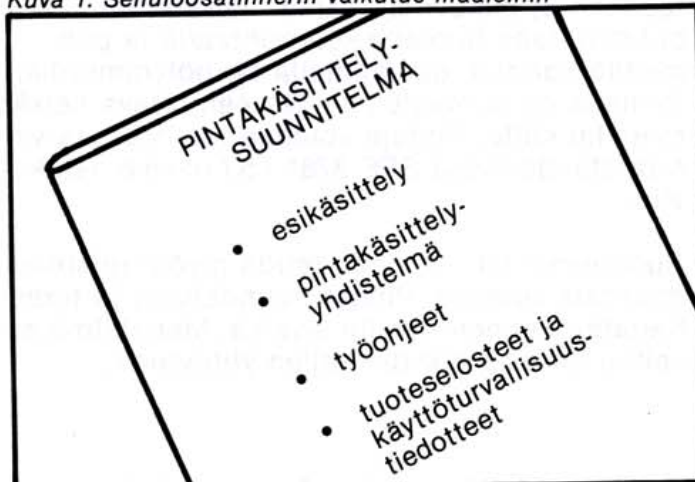
Kuva 2. Pintakäsittelysuunnitelman sisältö

Paikkamaalauksesta tehdään SYT:n / 2 / mukai-nen pintakäsittelysuunnitelma (kuva 2), joka lii-tetään työn valmistuttua maalaus-korttiin. Maa-lien valmistajilta saa kaavakkeita.
