TIEN POHJA- JA  
PÄÄLLYSRAKENTEET  
TUTKIMUSOHJELMA  
1994 - 2001

Kohderaportti

TPPT 31

## MT 661 ISOJOKI

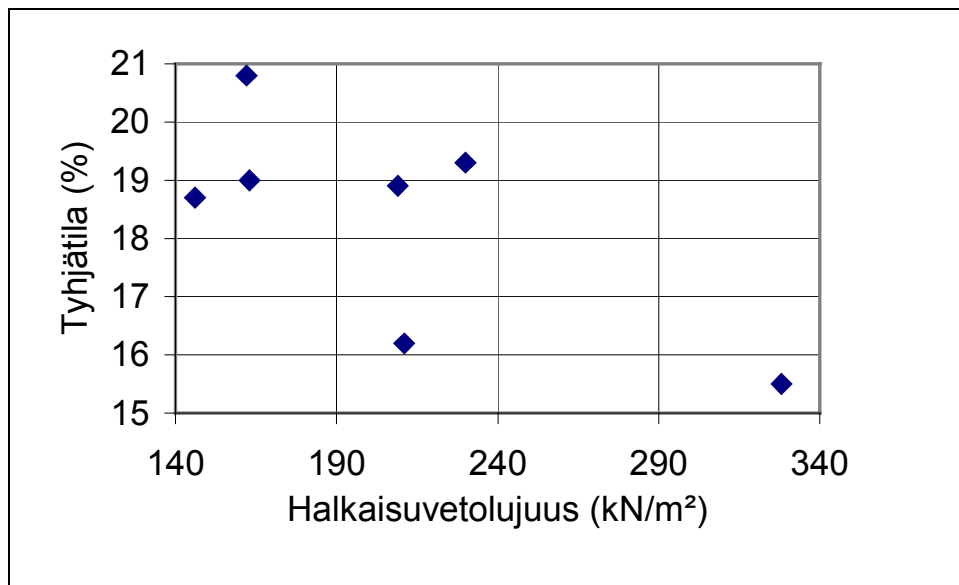
Kuva 5. Näytteen tiivistymisen vaikutus halkaisuvetolujuuteen.

Kuvassa 5 on esitetty näytteen tiiviyyden vaikutus materiaalin lujuuteen. Kyse on laboratoriossa valmistetuista yksittäisnäytteistä, joista mitattiin sekä tyhjätila että halkaisuvetolujuus. Tulos osoittaa, että löyhäksi jäädessään stabiloinnin halkaisuvetolujuus jää puoleen arvosta, joka samalla materiaallilla on mahdollista saavuttaa hyvin tiivistettynä.

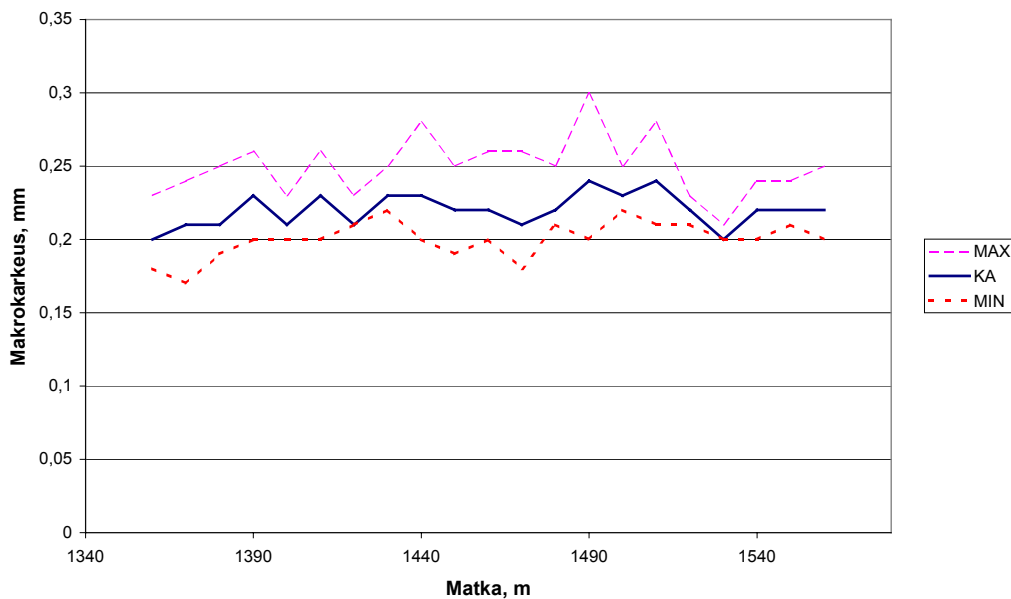
Kuva 22. Koeosuuden 3 makrokarkeus.

Vuoden 1998 mittauksissa millään koeosuudella ei esiintynyt lyhytaaltoista epätasaisuutta: megakarkeusarvo oli kaikilla melko alhainen (keskimäärin 0,2 - 0,4 mm). Osuudella 5 esiintyi muutama muuta tasoa korkeampi yksittäinen maksimiarvopiikki (0,8 mm). Makrokarkeusarvot olivat kaikilla osuuk-silla alhaiset ja olivat samaa tasoa keskenään (0,2 – 0,35 mm).

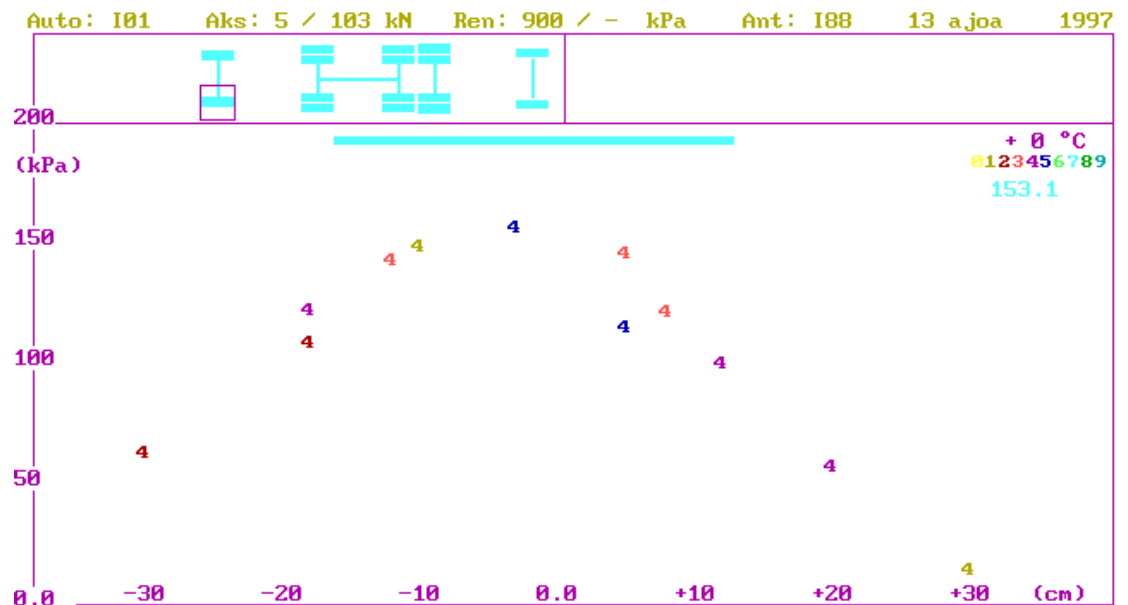
Kuva 30. Yksittäispyörän aiheuttama jännitys bitumistabilointikerroksen alapuolelle.

Kuvissa 30 ja 31 on esitetty esimerkkinä antureiden tulostuksesta koeosuuden 5 anturi I88 vuoden 1998 mittauksista. Kuvassa 30 on vetovaunun yksittäispyörän aiheuttama jännityskuvio stabilointikerroksen alapuolelle. Kuvassa 31 on esitetty vastaava jännityskuvio samanpainoisen paripyöräakselin aiheuttamana. Kuvista voidaan havaita selvä ero pyörätyyppien vaikutuksesta tierakenteeseen. Seuraavina vuosina tehtävillä mittauksilla arvioitiin rakenteen jäykkyyden kehittymistä sekä absoluuttisesta jännitystasosta että jännityksen jakautumisesta poikkisuunnassa pyörään nähden. Jos rakenteen (bitumistabiloinnin) jäykkyys kasvaa, jännityksen jakautumiskuvio tulee laakeammaksi.
