#### VAURIO

Tätä ohjetta käytetään korjaus- ja uudisrakentamisessa sillan betonikantta kunnostettaessa kermi-, mastiksi- tai massaeristystä varten.

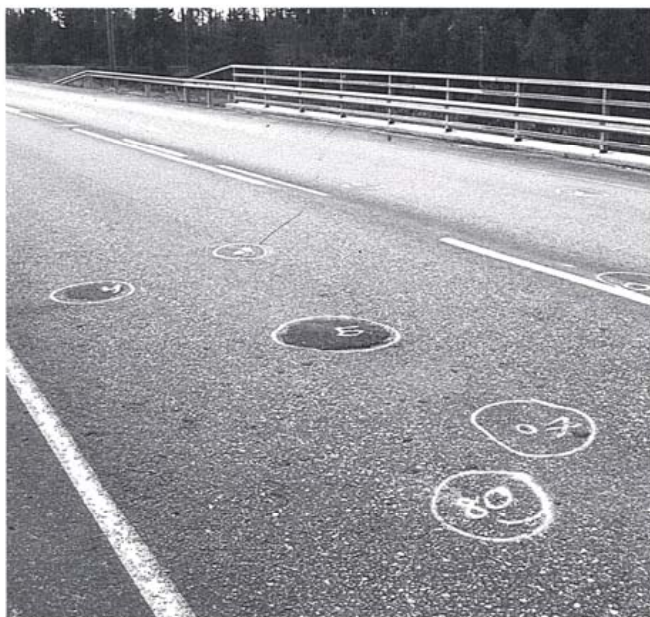
Kuva 1. Höyrystyneen kosteuden aiheuttamia kuplia päällysteessä.

- Jos alusta on liian kostea, kosteus höyrystyy aurinkoisella säällä tai kuumaa eristysainetta tai päällystettä levitettäessä.
- Jos kansilaatan pinta on epätasainen, vedeneristys rikkoutuu eristystyön tai käytön aikaisten kuormien vaikutuksesta. Vedeneristys huono tartunta alustaan pahentaa tilannetta. Pintaan jäänyt jälkihoitoaine, pöly, öljy ja muut epäpuhtaudet heikentävät myös tartuntaa.
- Jos eristysalustassa ei ole riittävästi viettokaltevuu-  
tuutta, vedeneristys päällä seisova vesi rikkoo jäätyessään eristyskerroksen.
- Jos eristysalustassa on liikaa klorideja, vedeneristys rikkoutuu raudoituksen korroosion ja betonin rapautumisen seurauksena.

Kosteusvauriot ilmenevät vedeneristyskuplimisena ja päällysteen purkautumisena heti työn aikana tai muutaman vuoden kuluessa. Kupliminen näkyy varsinkin jyrättäessä asfaltin kohoiluna ja halkeiluna. Muut vauriot ilmenevät vesivuotoina vasta vuosien kuluttua, jolloin siitä on aiheutunut monenlaisia seurausvaikutuksia.

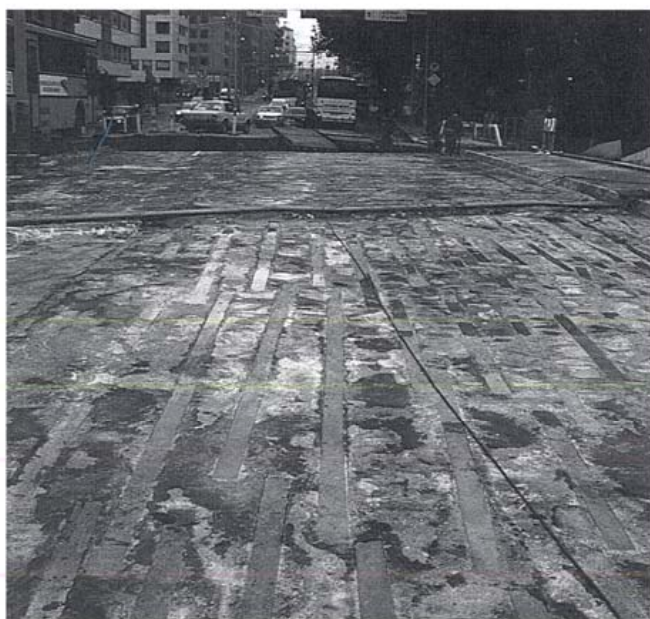
Kuva 2. Lankkujen aiheuttamia painanteita eristysalustassa.

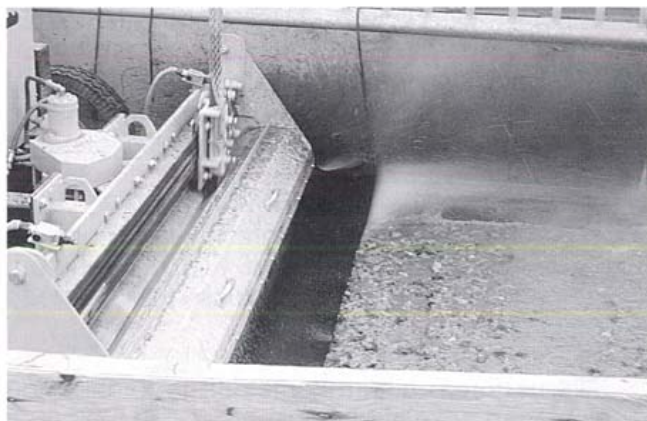
Kuva 3. Kansilaatan vesipiikkausta.

- vesipiikkaus (kuva 3)
- jyrsiminen (kuvat 4 ja 5)
- rajausta timanttisahalla ja piikkaus piikkaus-vasaralla.

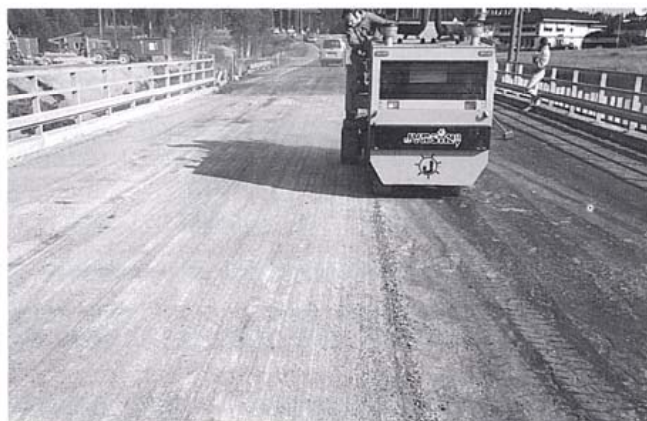
Kuva 4. Kansilaatan pintaa poistetaan voimakkaalla jyrsimellä.

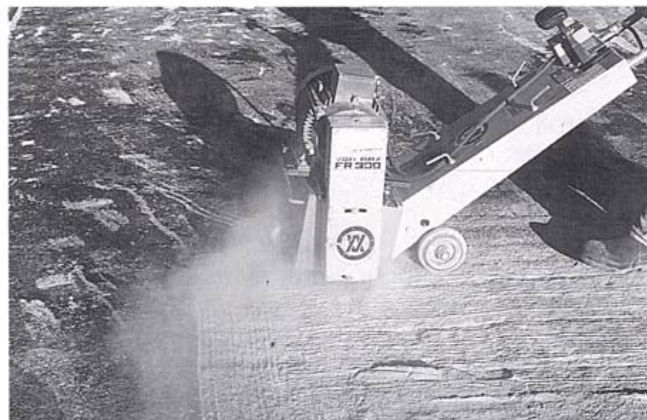
Kuva 5. Pienet alueet jyrsitään kevyellä jyrsimellä.

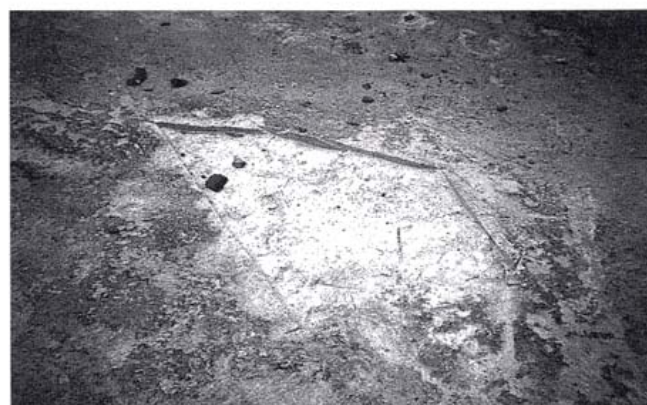
Kuva 6. Rapautunut kohta on rajattu siististi ja piikattu.

Pienet kohteet piikataan kevyellä tai keskiraskaalla piikkausvasaralla niin, että irtonaista tai rapautunut-ta betonia ei jää rakenteeseen. Piikatun pinnan pitää olla rosoinen ja karkea. Piikattava osa raja-taan yleensä suoraviivaiseksi käsihiomakoneen katkaisulaikalla tai timanttisahalla tehtävän uran avulla (kuva 6).

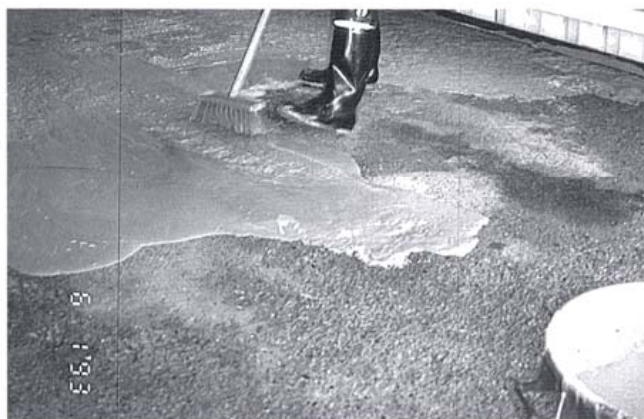
Kuva 7. Tartunta-aine levitetään harjaamalla.

Alustan tartuntasiveliuos valmistetaan sekoittamalla polymeeria veteen suhteessa 1:3. Liuos harjataan alustaan asfalttiharjalla juuri ennen betonimassan levitystä (kuva 7). Jos liuos ehtii kuivua, tartuntasiveli on tehtävä uudestaan.

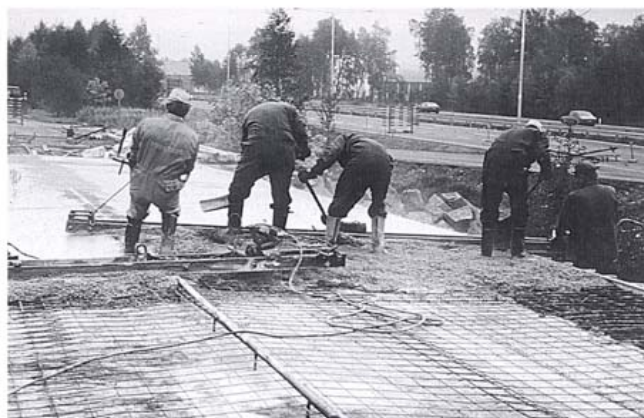
Kuva 8. Betonimassa tiivistetään tärypalkilla.

Muotoiluvalun paksuuden pitää olla vähintään 20 mm ja viettokaltevuuden vähintään 2 %. Sillan reunat ja tippuputkien suppilot on muotoiltava niistä annettujen ohjeiden mukaan. Betonimassa tiivistetään tärypalkilla (kuva 8). Ohjurien jäljet täytetään ja tiivistetään välittömästi.

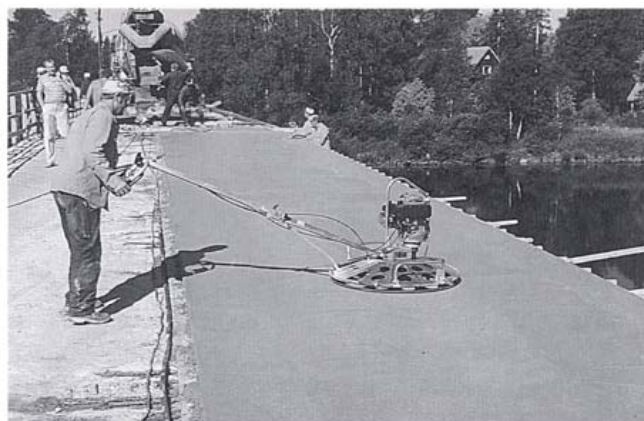
Kuva 9. Pinta hierretään heti, kun se kantaa koneen.

Pinta hierretään koneellisesti (helikopteri) heti, kun pinta kantaa koneen (kuva 9). Jälkihoitoaine levitetään ruiskulla heti hiertotyön jälkeen (kuva 10). Jälkihoitoainetta levitetään niin paljon, että pinta on kauttaaltaan valkoinen. Menekki on tällöin 1 kg 4 — 6 m<sup>2</sup> kohden.

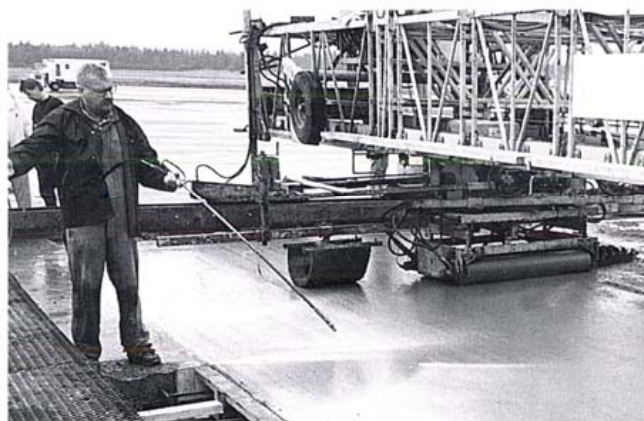
Kuva 10. Jälkihoitoaine levitetään ruiskulla.

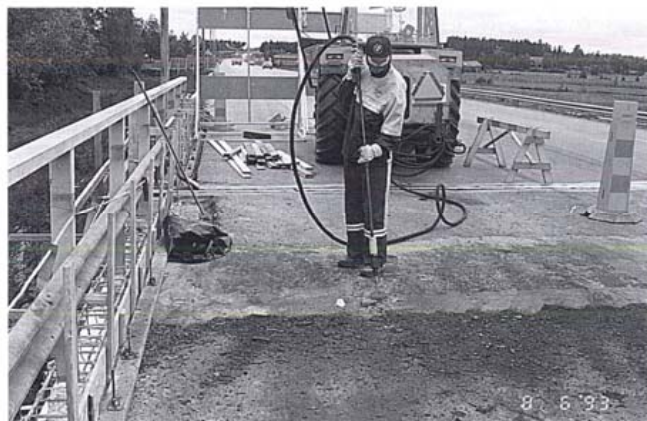
Kuva 11. Vanha kermieristys poistetaan petkeleellä.

Vanha kermieristys poistetaan petkeleellä (kuva 11). Kermi- tai mastiksieristysten alustassa lujasti kiinni olevaa bitumia ei tarvitse poistaa, mutta vanha vedeneristys on poistettava.

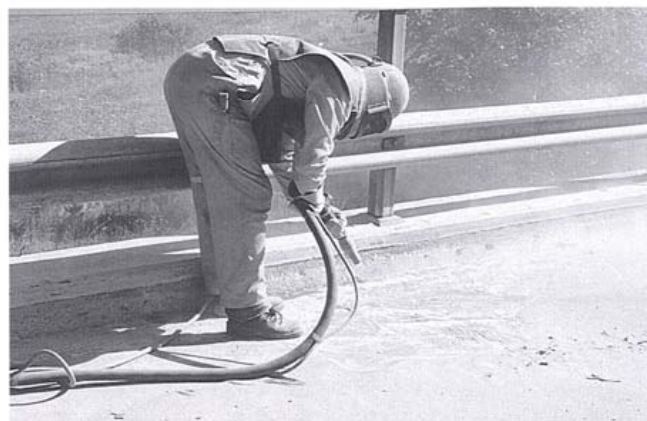
Kuva 12. Eristysalusta suihkupuhdistetaan välittömästi ennen vedeneristystyötä.

- Eristysalustan suhteellisen kosteuden on oltava suunnittelua käsittelevän kohdan ohjearvojen mukainen.
- Eristysalustan tartuntapinnan vetolujuuden on oltava vähintään  $1,5 \text{ N/mm}^2$ .
- Eristysalustassa saa olla aaltomaista epätasaisuutta kahden metrin matkalla 4 mm.
- Eristysalustasta poistetaan mahdolliset epäpuhtaudet kuten öljy ja rasva erillisen ohjeen /7/ mukaan.
- Liian sileä pinta karhennetaan esimerkiksi sopivan karkealla hiomalaikalla. Lopuksi eristysalusta suihkupuhdistetaan (kuva 12) ja imuroidaan (kuva 13).

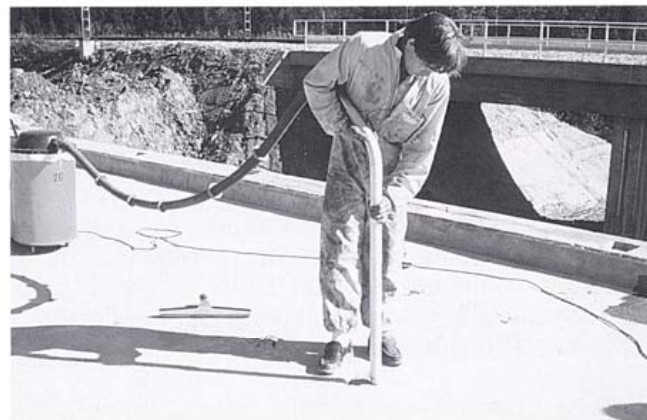
Kuva 13. Lopuksi eristysalusta puhdistetaan imuroimalla.

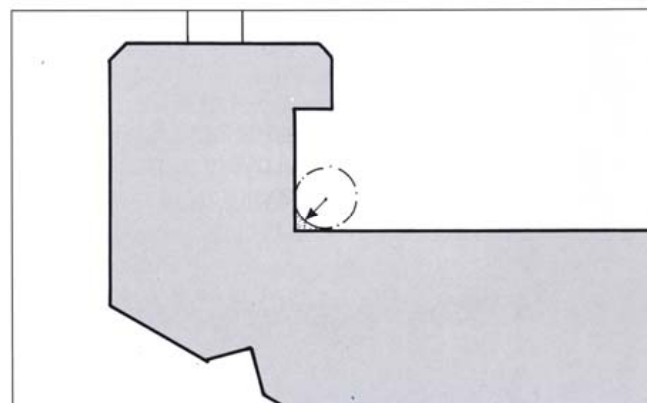
Kuva 14. Reunoihin tehdään tarvittaessa viisteet.

Kermieristys murtuu, jos se tehdään terävän särmän tai sisätaiteen yli. Päälysrakenteen päissä mahdollisesti olevat särmät on hiottava pyöreiksi. Jos vedeneristys nostetaan reunapalkin sisäpinnalle, sisätaite on pyöristettävä eli tehtävä ns. pulloholkka, jonka pyöristyssäde on noin 30 mm (kuva 14). Pulloholkka tehdään valumattomasta paikkauslaastista.

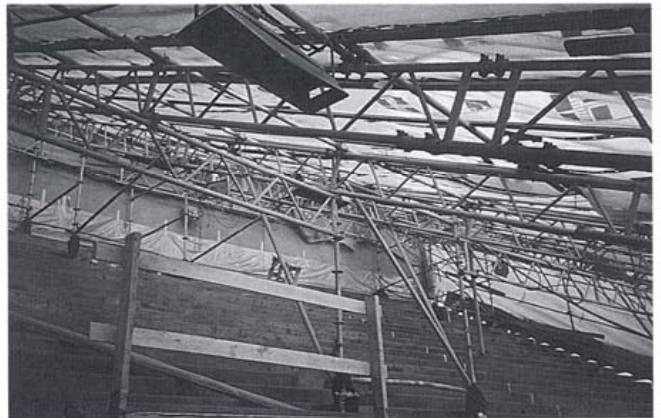
Kuva 15. Lämpösäteilijät sääsuojaan kiinnitettynä.

1. Lämpösäteilijöiden määrä ja etäisyys kuivatettavasta pinnasta mitoitetaan haihdutustarpeen mukaan. Yleensä riittää parisäteilijä 20 – 25 m<sup>2</sup> kohden. Säteilijät kiinnitetään sääsuojan kannattimiin (kuva 15). Etäisyys kuivatettavasta pinnasta pitää olla vähintään 1,5 m ja sääsuojasta 0,5 m.
2. Ilman suhteellista kosteutta sääsuojan sisällä ja betonin kosteutta ja lämpötilaa seurataan mittauksin vähintään kerran vuorokaudessa (kuva 16). Paikkaukset saattavat irrota, jos betonin lämpötila nousee liian korkeaksi. Kosteus ei saa tiivistyä sääsuojan pintaan. Tarvittavasta tuuleuksesta päätetään mittaustulosten perusteella. Tuuletus on erittäin tärkeätä, jos pintoja on käsitelty aineilla, joista voi haihtua haitallisia kaasuja.
3. Vedeneristystyö voidaan aloittaa, kun betonin suhteellinen kosteus on pysynyt vuorokauden tavoitekosteuden alapuolella.

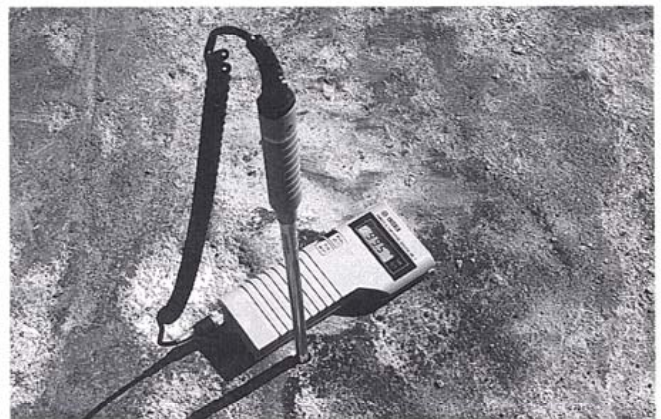
Kuva 16. Betonin suhteellisen kosteuden mittaaminen.

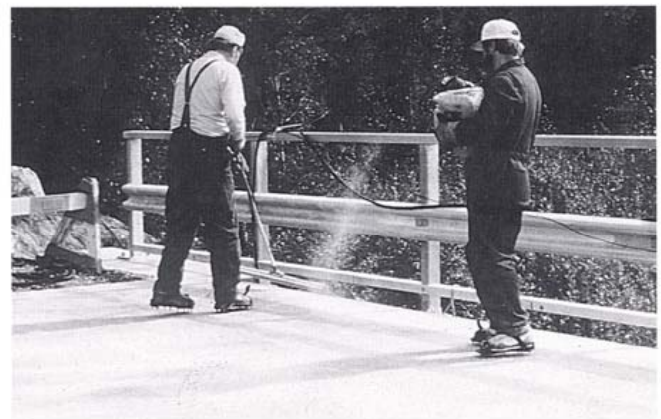
Kuva 17. Epoksin ja sirotteen levitystä.

1. Kansilaatan yläpinta suojataan katoksella jyrinnän jälkeen. Kansilaatan yläpinta kuivataan tuotekohtaisen vaatimuksen mukaiseksi. Kaikki aineet eivät vaadi kuivatusta.
2. Betonipinta pohjustetaan ruiskuttamalla tai telaamalla pinnalle epoksia 500 – 800 g/m<sup>2</sup> tuotekohtaisen ohjeen mukaan (kuva 17). Ainemenekki riippuu pinnan karkeudesta.
3. Tuoreen epoksin päälle sirotellaan kuivaa kvartsihiekkää (kuva 17), jonka raekoko on 0,2 – 1,0 mm, jos tuotekohtaisesti niin vaaditaan. Hiekka-sirote voi tulla vasta kosteussulun päälle.
4. Kosteussulku tehdään ruiskuttamalla tai telaamalla pinnalle epoksia 200 – 500 g/m<sup>2</sup> tuotekohtaisen ohjeen mukaan. Käsittely toistetaan, jos tuotekohtainen tarkistus vaatii.
